Máquina	Líneas Slim Cap
Fecha	9-abr-08
Equipo	Ensambladora

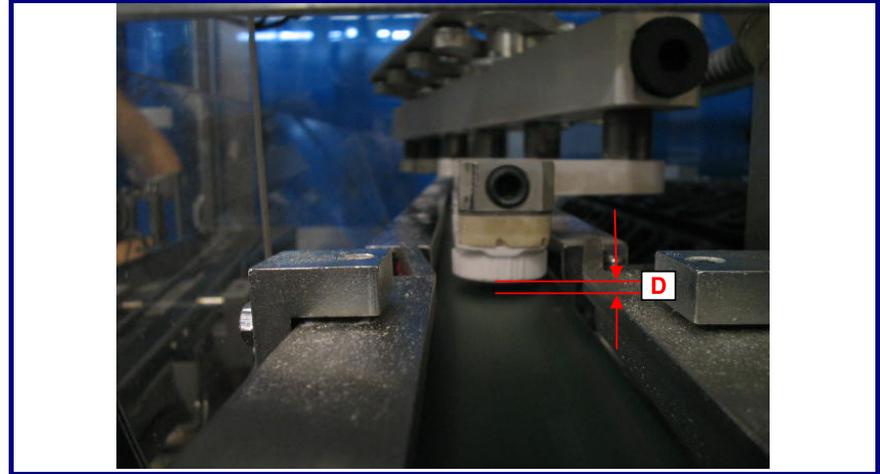
Tapones saltan, formando atascos justos al ser depositados en la cinta de descarga, debido a la diferencia de altura entre los tapones al ser descargados y la cinta

Causas raíz	Cat.(*)	Contra medidas
Demasiada diferencia de altura entre tapones al ser depositados y cinta descarga	1	Subir cinta descarga hasta dejar 1mm de distancia entre tapón y cinta

Se modifica la altura de la cinta de descarga de forma que quede 1mm de distancia entre los tapones al ser depositados y la cinta
