# Capítulo 8

## Parte 2: Caso Práctico Aeropuerto de Sevilla

### ESTUDIO DE OBSTÁCULOS

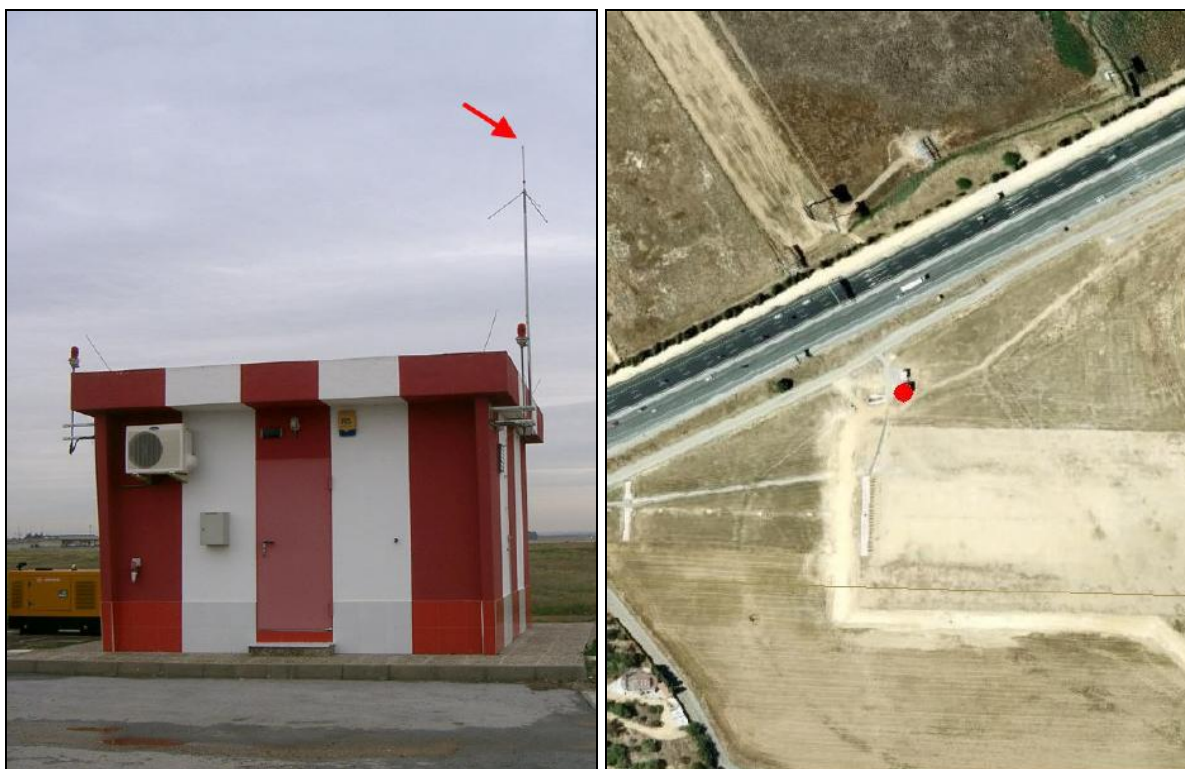
Imagen y situación de la caseta de equipos del localizador 09

En concreto, las casetas de las sendas de planeo se encuentran localizadas dentro de la franja declarada de pista mientras que la caseta del localizador 09 vulnera la superficie de aproximación 27, la superficie de ascenso en el despegue 09 y la superficie protectora del PAPI 27 mientras que la caseta del localizador 27 vulnera la superficie de ascenso en el despegue 27.

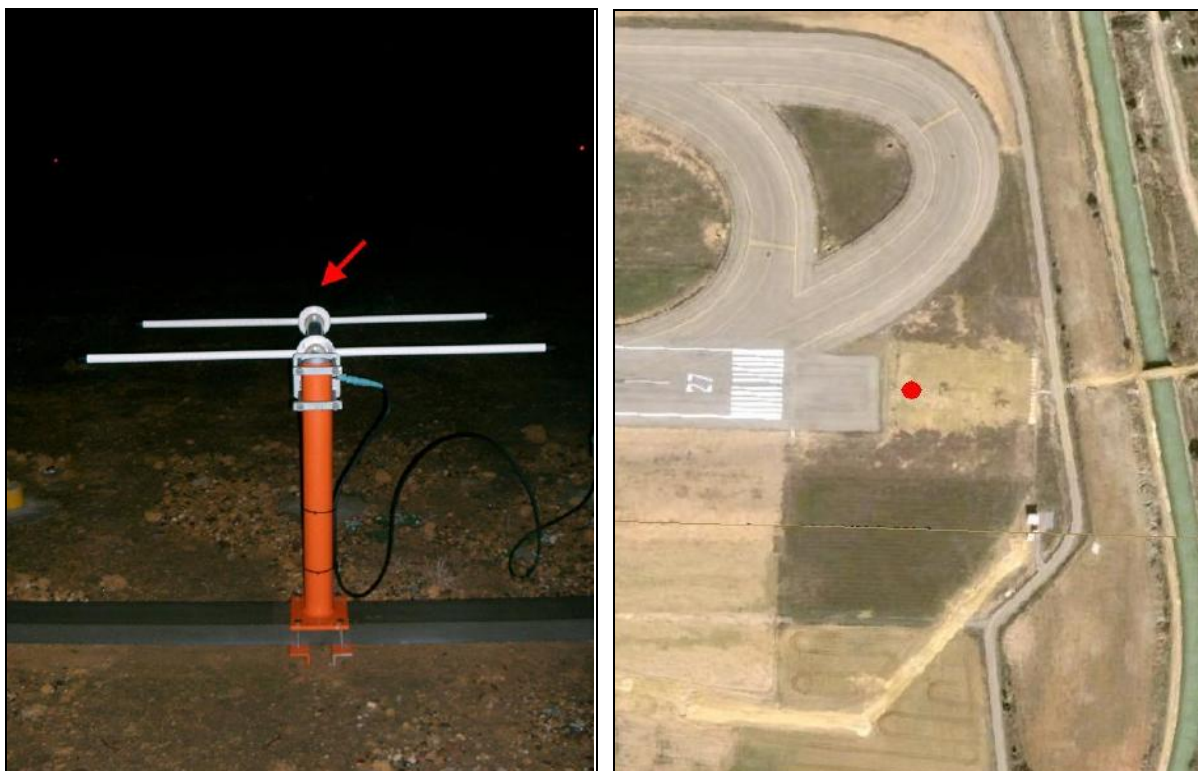
Esta norma es muy restrictiva, ya que sólo permite la existencia en el plano de luces de antenas acimutales del ILS y no ningún otro elemento aunque sea necesario para Navegación Aérea y en este punto surge un problema respecto a la antena monitora del LOC 09, ya que no se trata de una antena azimutal, que es la excepción en la norma, sino de una antena monitora.

Imagen y situación de antena monitora del LOC 09

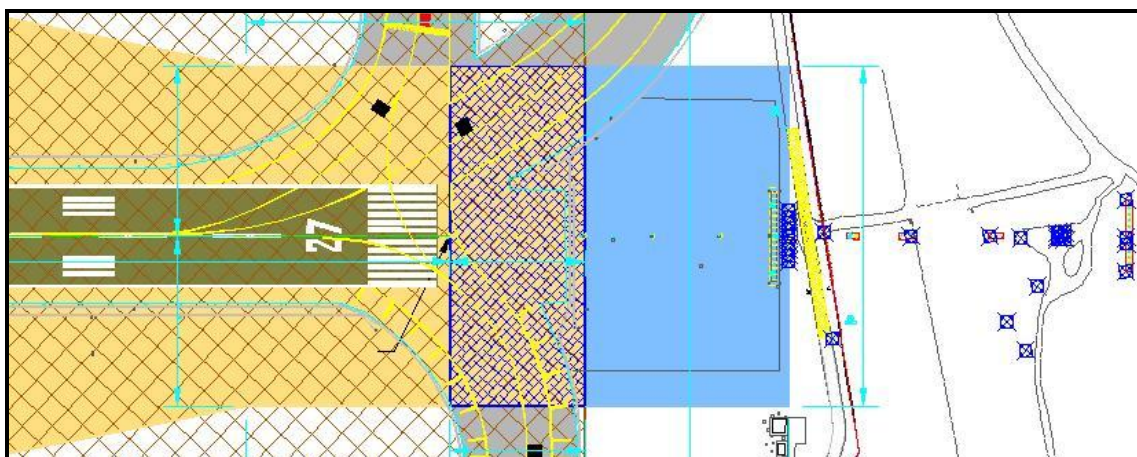
En cabecera 27 los obstáculos que están dentro de la RESA 240x120 pero no están dentro de la franja declarada por el Aeropuerto son 13 balizas de aproximación, 1 señal de tráfico de área crítica, un tramo del vallado perimetral, y las vallas que protegen a las balizas de al aproximación 27 además de cierta vegetación.

Situación de obstáculos dentro de RESA 09 240x120m pero fuera de la RESA 09 declarada (puntos azules)

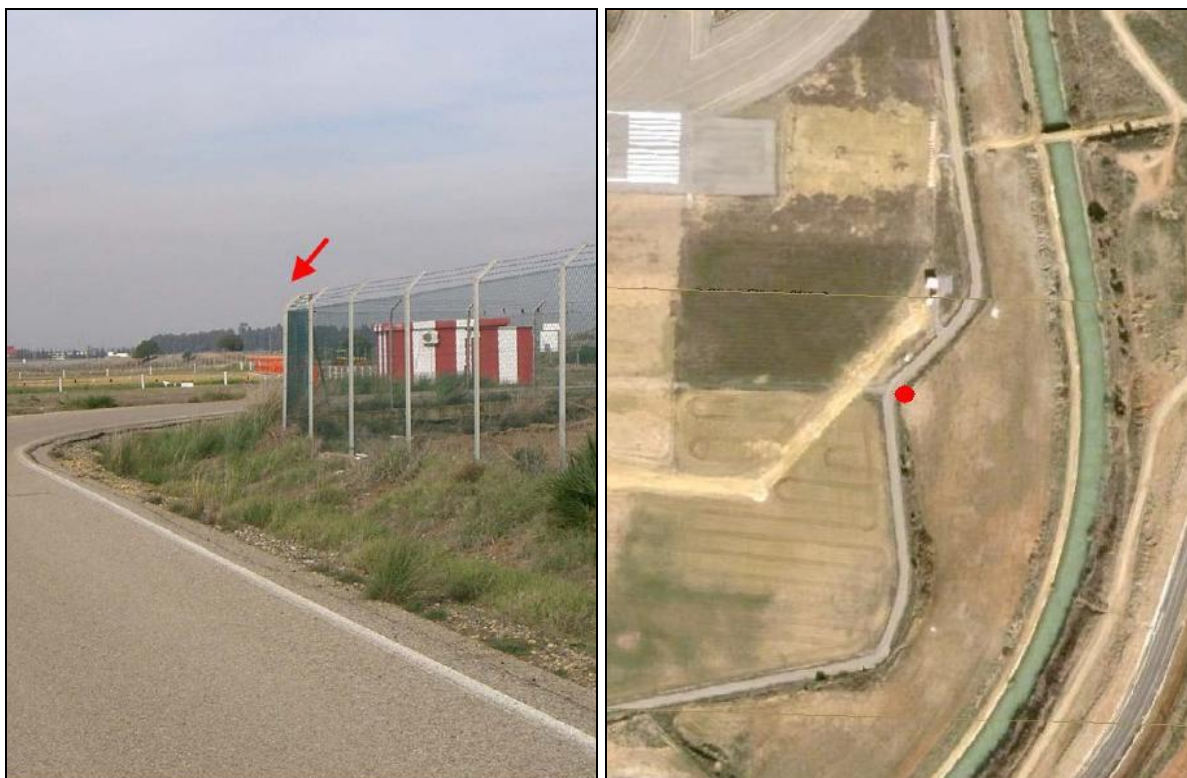
En la cabecera 27, debido a la falta de disponibilidad de terreno por parte del Aeropuerto debido a la existencia del canal del Bajo Guadalquivir, el vallado perimetral no está colocado a la suficiente distancia del campo de vuelos por lo que produce vulneraciones en servidumbres aeronáuticas, en concreto en la RESA 09, en la superficie de aproximación 27, en la superficie de ascenso al despegue 09, en el plano de luces SIA 27, en la superficie de protección del PAPI 27, y en la aproximación interna 27.

Imagen y situación del vallado perimetral en cabecera 27 en el Aeropuerto de Sevilla

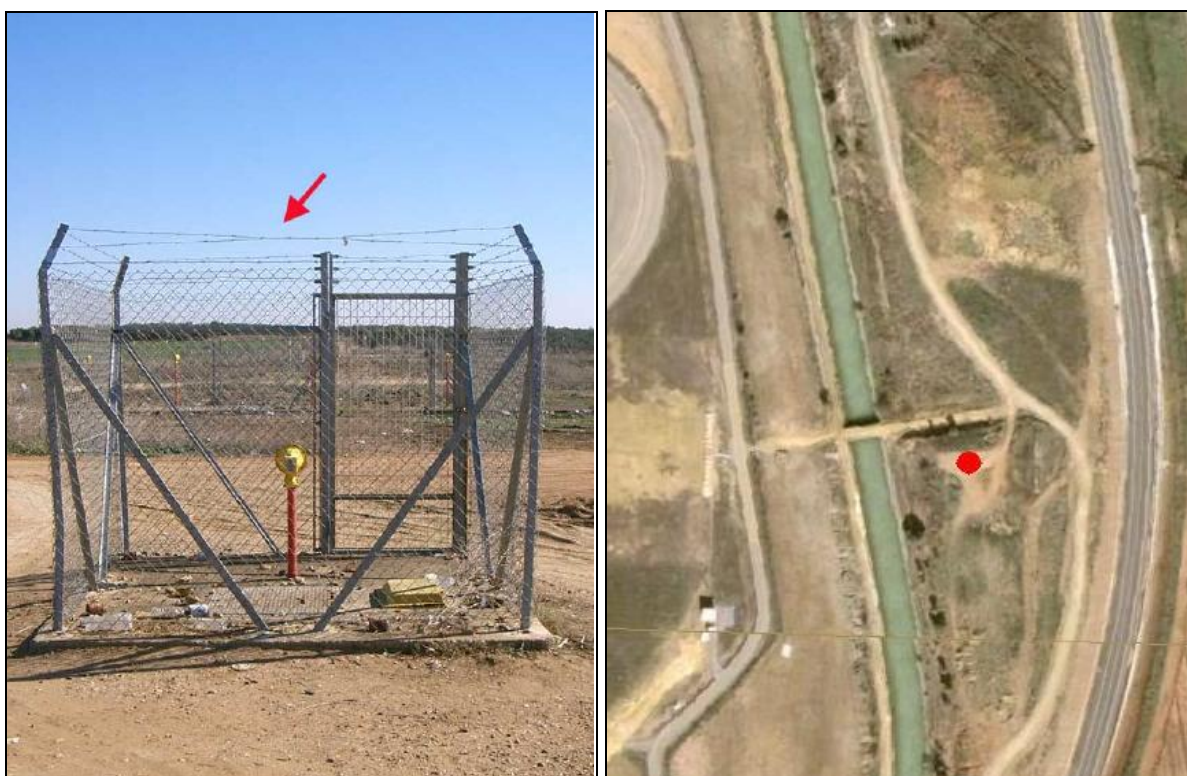
Por el mismo motivo que el punto anterior, la existencia del canal del Bajo Guadalquivir en cabecera 27, el sistema de luces de aproximación se extiende por un terreno que no es propiedad del Aeropuerto. Como es lógico las balizas que componen este sistema de luces deben ser protegidas frente a agresiones externas por lo que se ha realizado un vallado individual o en grupo de balizas cercanas, lo que hace que este vallado esté demasiado cerca de las baliza y por tanto sea un obstáculo en el plano de luces del sistema de aproximación y en la RESA 09.

Imagen y situación del vallado de una de las balizas del SIA 27 del Aeropuerto de Sevilla

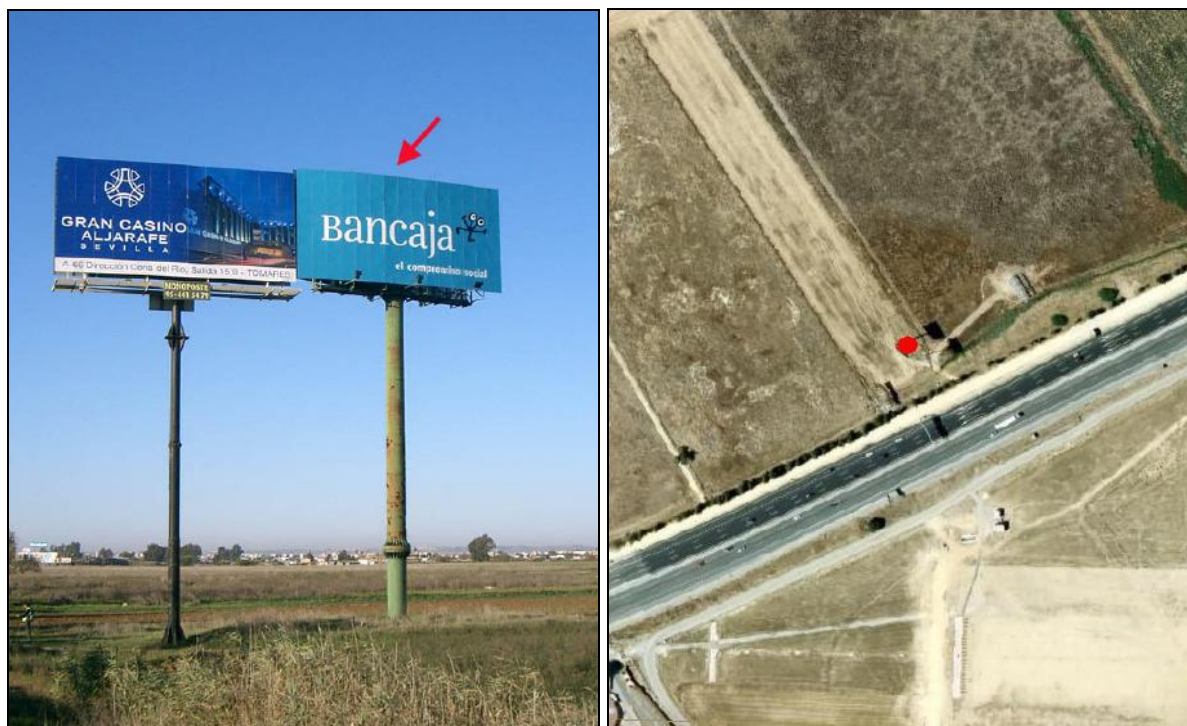
Existe cerca de la cabecera 09 una autovía, la cual no constituye un obstáculo en sí misma pero sí que propicia la aparición de otros elementos que sí producen obstáculos a la Navegación Aérea como son los carteles publicitarios típicos de las carreteras.

Imagen y situación de carteles publicitarios cerca de la cabecera 09

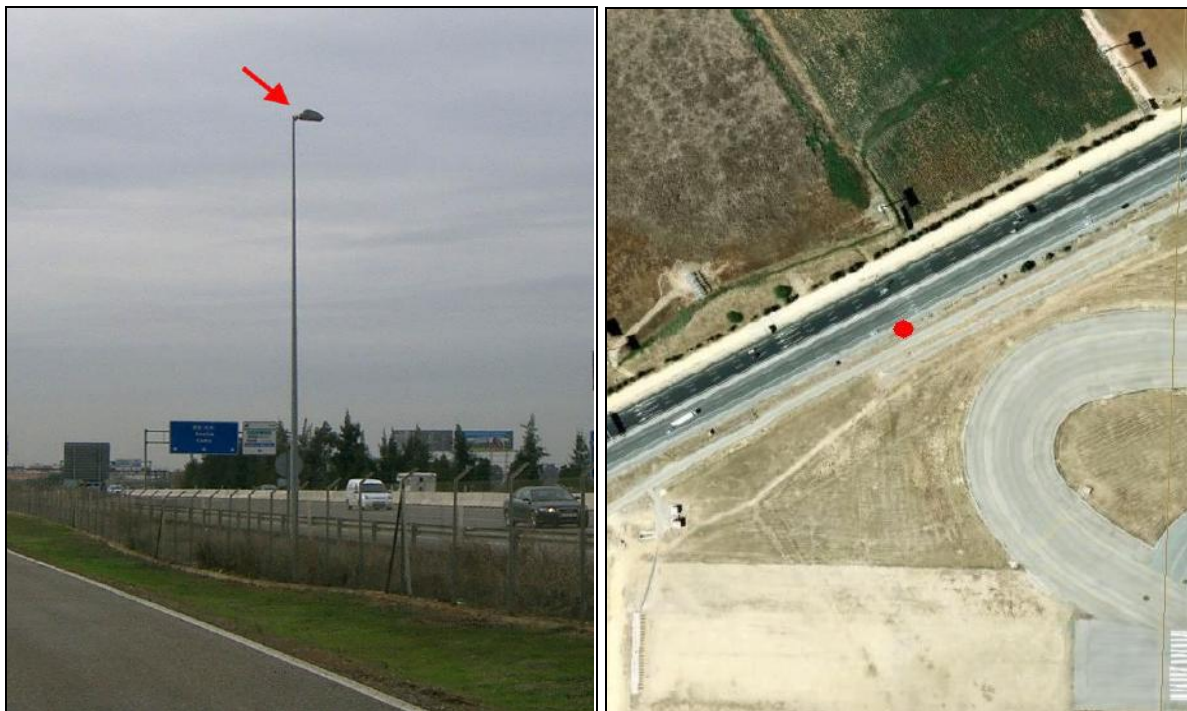
Otro obstáculo derivado de la existencia de la autovía A4 cerca de la cabecera 27 es una farola que ilumina la misma.

Imagen y situación de una farola de tráfico cerca de la cabecera 09

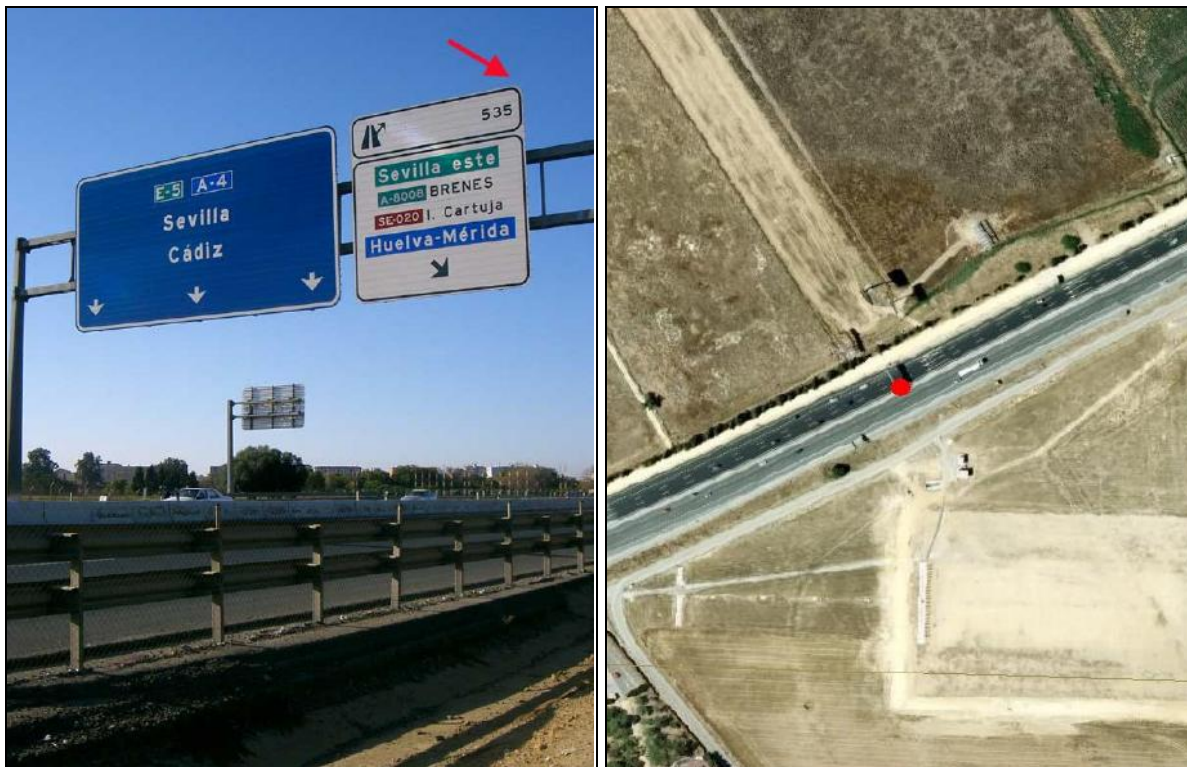
Otro obstáculo derivado de la existencia de la autovía A4 cerca de la cabecera 27 son los carteles de tráfico que conllevan estas infraestructuras.

Imagen y situación de carteles de tráfico cerca de la cabecera 09

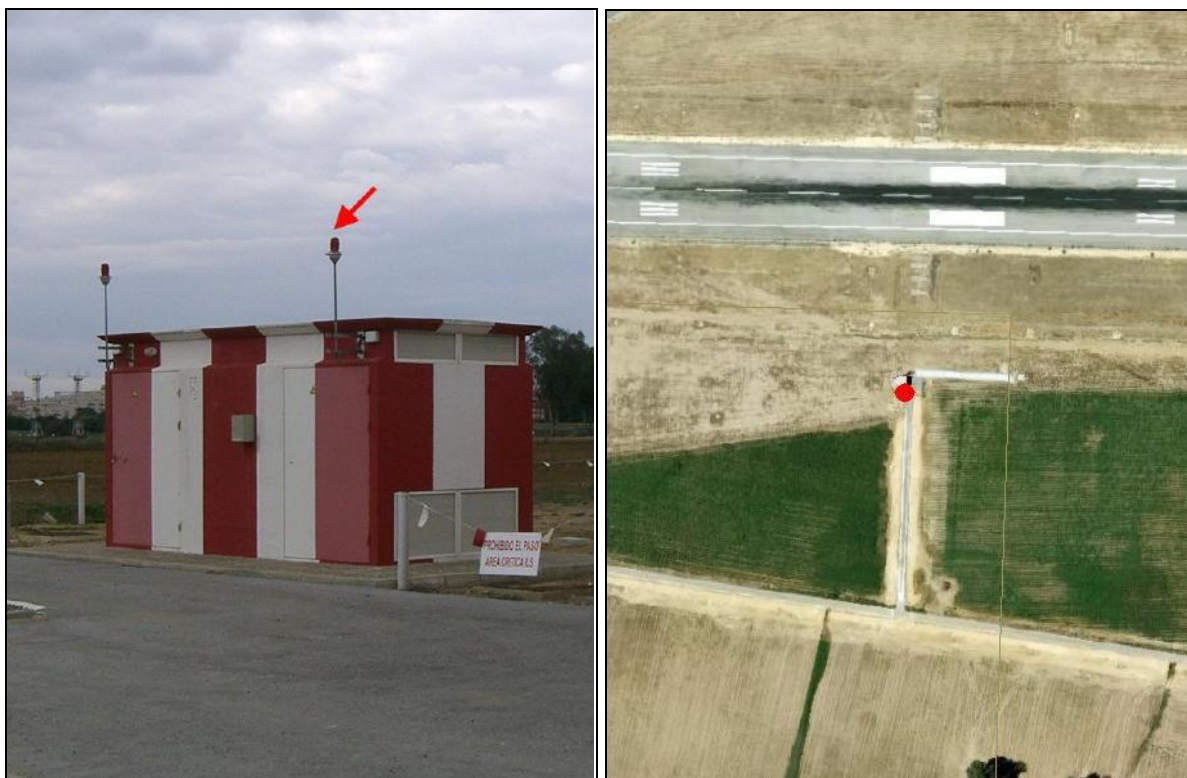
Las radioayudas reciben su energía a través de estos anillos, pero la corriente que llega hasta las casetas de equipos es en baja tensión por lo que antes ha de pasar por un centro de transformación. De esta forma cada radioayuda posee además de su antena y caseta de equipos, otra caseta que contiene el centro de transformación correspondiente.

Imagen y situación de centro de transformación de senda de planeo 09

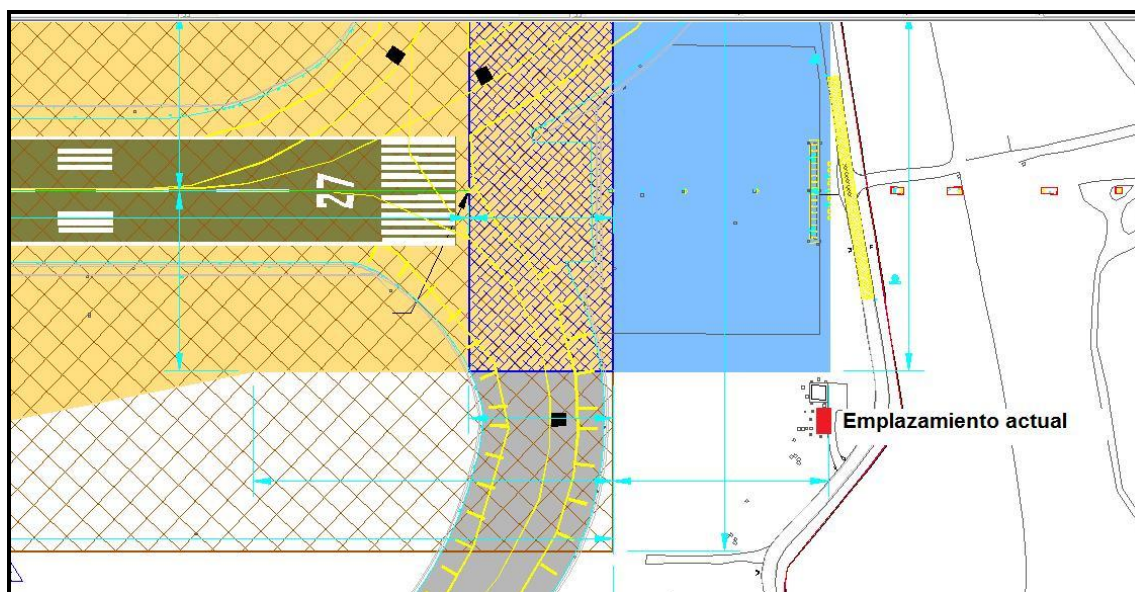
Emplazamiento actual CT LOC 09

Es el caso más complicado de los tres, ya que como hemos comentado en cabecera 27 se dispone de poco espacio debido a la presencia del canal del Bajo Guadalquivir, lo cual provoca que el caseta del centro de transformación del LOC 09 vulnere la superficie de aproximación 27 y la superficie de ascenso al despegue 09 en 2.17m.

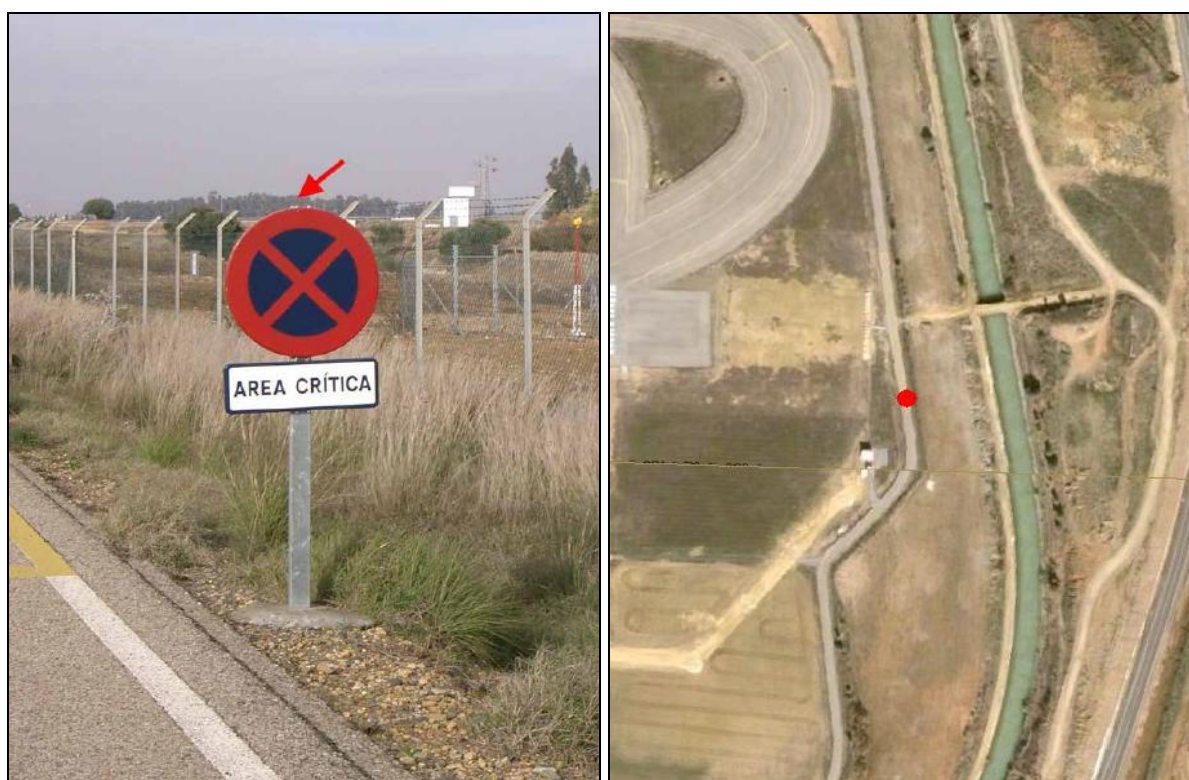
Debido a la falta de espacio en la cabecera 27, el camino perimetral atraviesa el área crítica del localizador 09. Durante la realización de alguna aeronave de una aproximación basada en dicho localizador no puede existir ningún objeto fijo ni móvil que pudiera distorsionar la señal radiada y un vehículo sí que puede distorsionar dicha señal por lo que en ningún caso puede utilizarse ese trozo del vial perimetral durante la utilización del localizador 09, lo cual ha llevado a la colocación de dichas señales. Hay dos señales, una en cada sentido de circulación y en cada extremo del área crítica del localizador 09.

Imagen y situación de una de las señales de tráfico en vial perimetral

La vulneración viene de que estas señales de tráfico en el vial perimetral están situadas dentro de la RESA 09 y además vulneran el plano de luces SIA 27. Como hemos visto, el objetivo de estas señales es evitar la presencia de vehículos en este tramo del vial perimetral que coincide con el área crítica del localizador 09, pero es que mientras se realiza una operación en la cabecera 09 también debe permanecer libre de obstáculos la RESA por lo que estas señales deberían colocarse al inicio de la RESA por el vial perimetral y no al inicio del área crítica, ya que ésta está contenida en la primera.

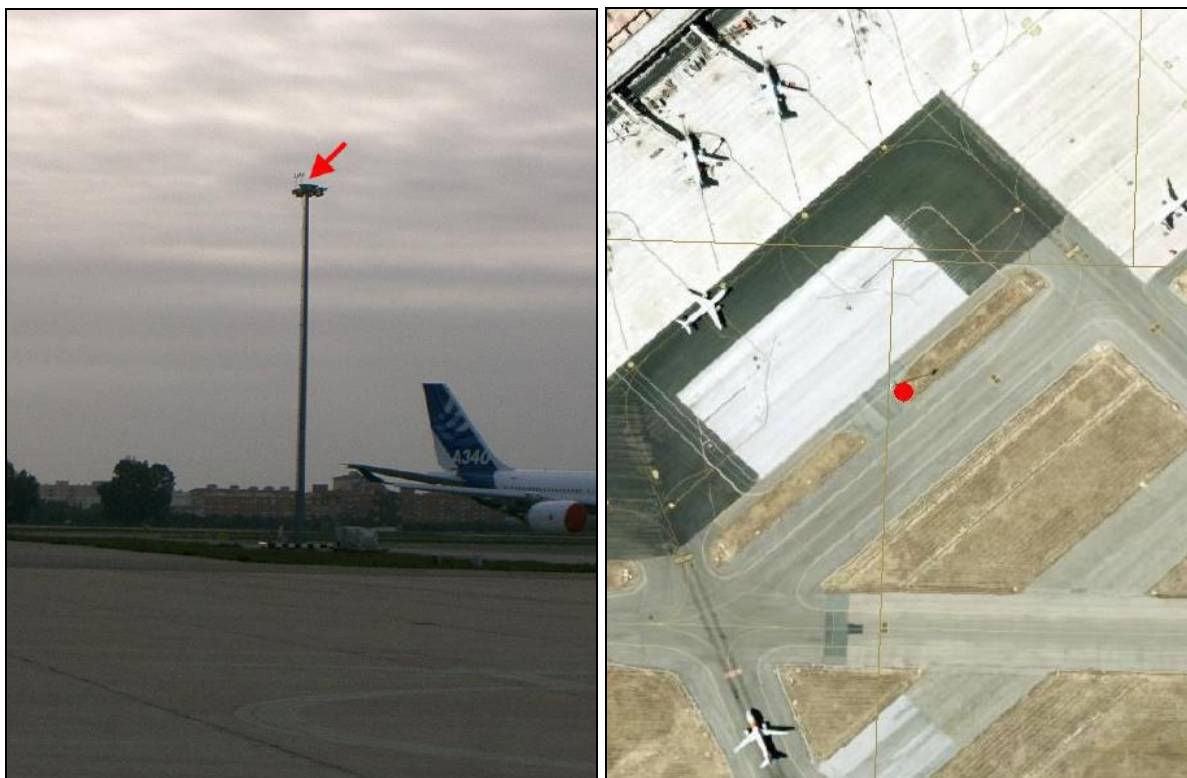
Existe en la plataforma de estacionamiento de aeronaves una torre mega situada cerca de la calle de rodaje G9 que de hecho vulnera su franja de calle de rodaje. Además también vulnera la superficie de transición.

Imagen y situación de la torre mega en franja de calle de rodaje

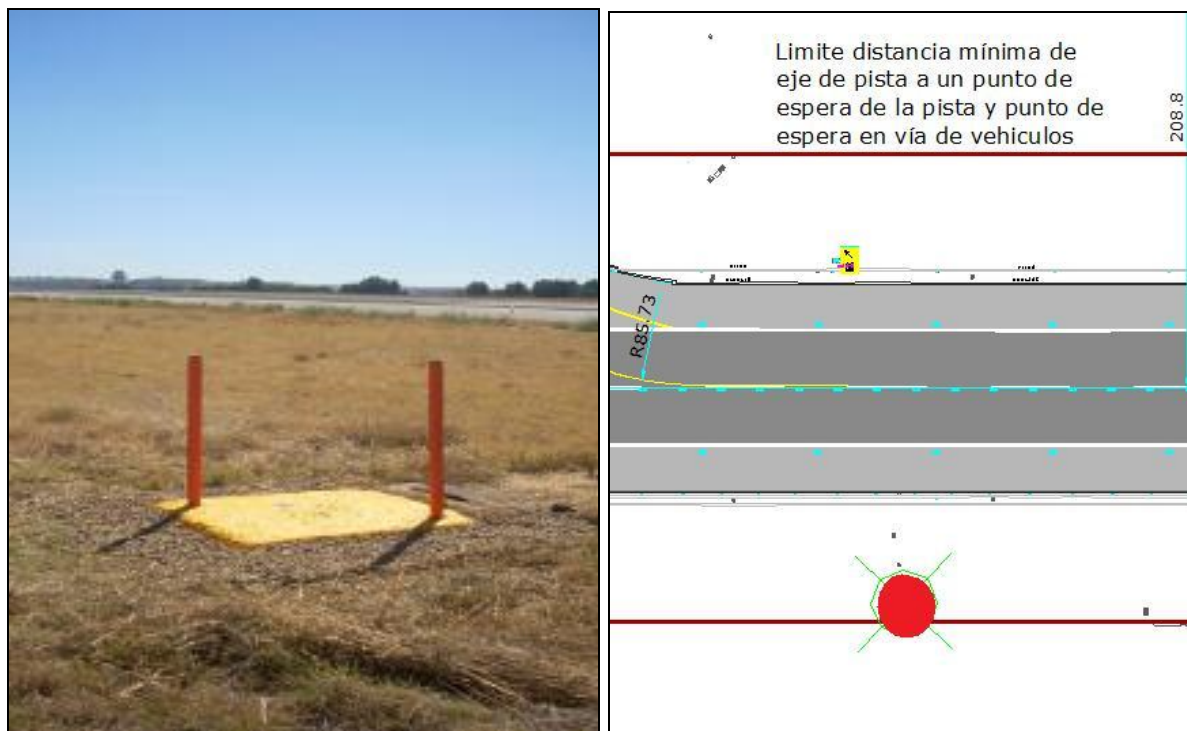
En los aeropuertos existen diversos hitos topográficos que sirven como base y referencia para levantamientos topográficos que deban realizarse en el campo de vuelos o en el recinto aeroportuario. Algunos de estos hitos se encuentran dentro de la franja de pista.

Imagen y situación de un hito de RCTA en el Aeropuerto de Sevilla

Por otra parte dicha base debe ser F-900 para evitar romperse en caso de que un avión le pasara por encima. Esto es así porque en caso de tener una resistencia menor, en el momento de que la rueda del avión impacta contra la cuña, en lugar de subirla, la rompería y penetraría causando daños en la aeronave.

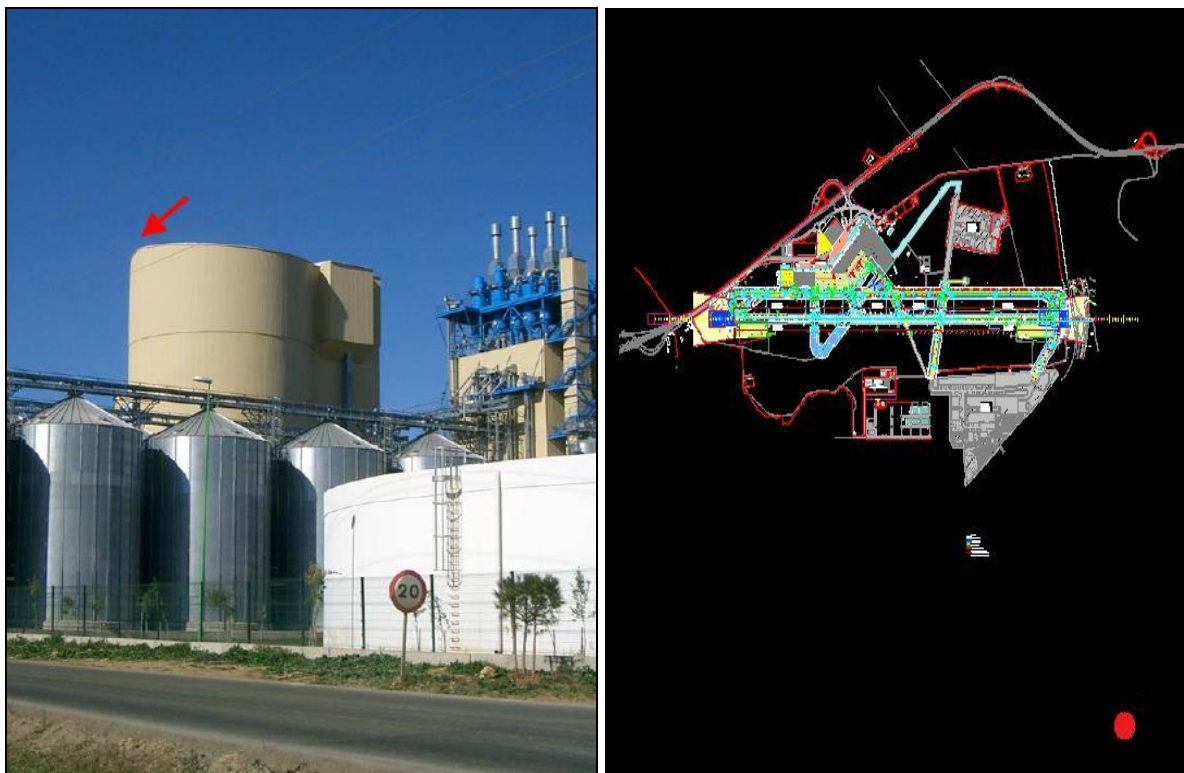
A 3300m del Aeropuerto, muy lejos del interior del recinto aeroportuario, existe un silo, que sus dimensiones constituye un obstáculo.

Imagen y situación del silo respecto al Aeropuerto de Sevilla

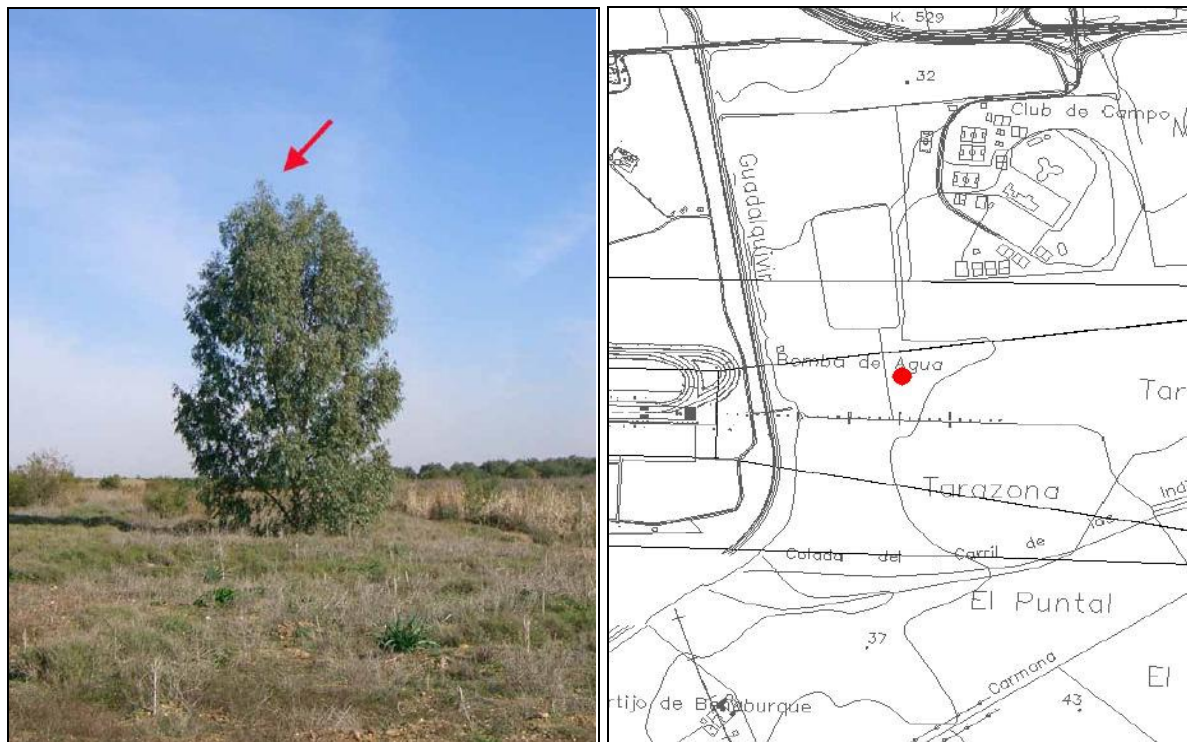
Existen diversos elementos naturales que constituyen un obstáculo para las operaciones aéreas. En este caso se han detectado, se trata mayormente de árboles y arbustos.

Imagen y situación de un árbol que constituye un obstáculo en la superficie de aproximación

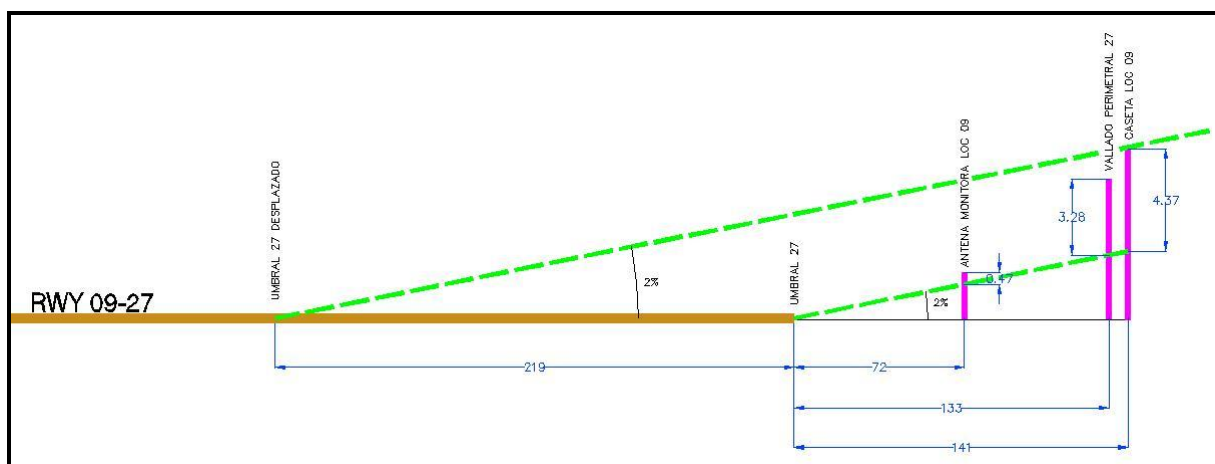
Como vemos en la tabla, el obstáculo más desfavorable en la cabecera 27 es la caseta de equipos de localizador 09, la cual recordemos, es necesaria para Navegación Aérea y su emplazamiento está justificado, por lo que no puede eliminarse de su actual posición. **Una manera de hacer que deje de vulnerar la superficie de aproximación 27 es desplazando el umbral 27 un total de 218.5m, que redondearemos a 219m en los cálculos posteriores.**

Esquema de perfil del traslado del umbral 27 con la superficie de aproximación correspondiente a umbral 27 y umbral 27 desplazado

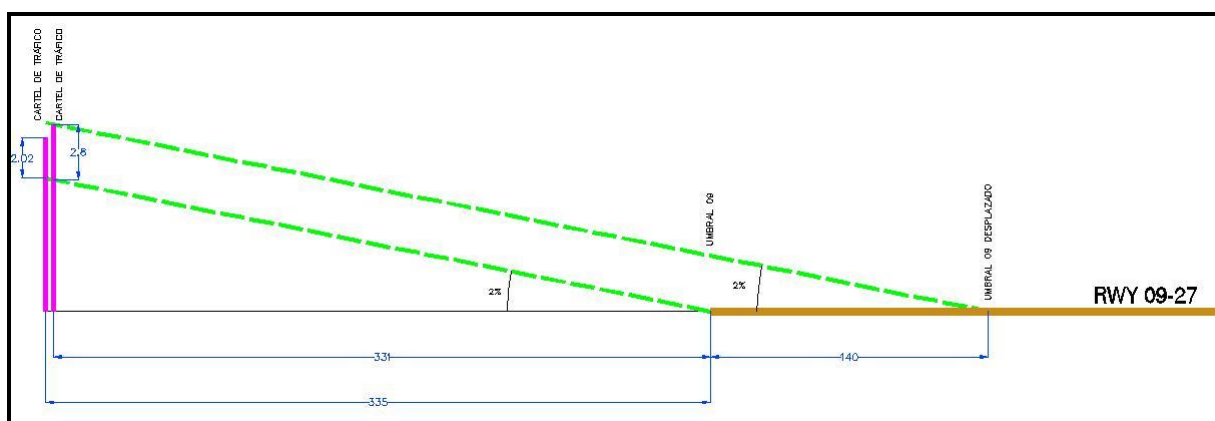
Como vemos en la tabla, el obstáculo más desfavorable en la cabecera 09 es un letrero de tráfico de la autovía A4, por tanto, no es necesario para Navegación Aérea pero sí puede serlo para la autovía por lo que en este caso supondremos que no puede eliminarse, aunque ya en este PFC se ha propuesto al gestor aeroportuario ponerse en contacto con la autoridad responsable de dicha carretera para borrar la posibilidad de eliminar o trasladar dichos carteles de tráfico. **En caso de que no pueda eliminarse, una manera de hacer que deje de producir vulneraciones es desplazando el umbral 27 un total de 140m.**

Esquema de perfil del traslado del umbral 09 con la superficie de aproximación correspondiente a umbral 09 y umbral 09 desplazado
