ANEXO II:

“REPORTAJE FOTOGRÁFICO DE DEFECTOS

IDENTIFICACION GRÁFICA DE EQUIPOS Y DEFECTOS

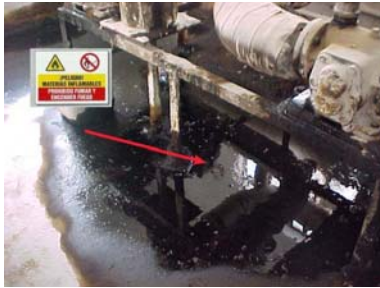
Fotografía nº 1 – BOMBA/BD-01. Instalar sistema de recogida de fueloil y señalizar riesgo.

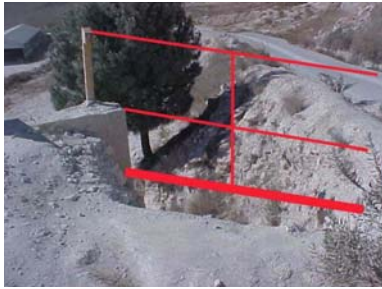
Fotografía nº 1 _ TOLVA RECEPCIÓN/TR-P. Faltan barandillas existiendo riesgo de caída a distinto nivel.

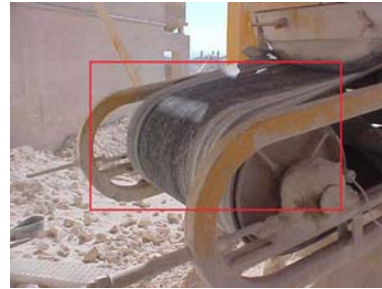
Fotografía nº 2 – CINTA/TC-52. Riesgo de atrapamiento.

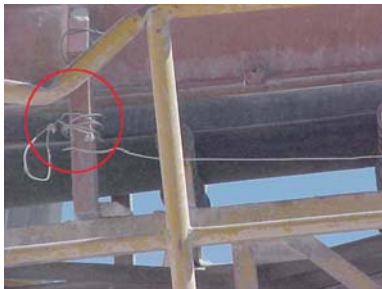
Fotografía nº 5 – CINTA/TC-53. Parada de emergencia deteriorada.

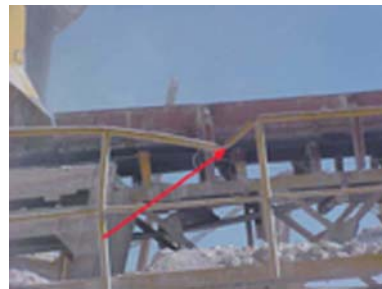
Fotografía nº 6 – CINTA/TC-53. Parada de emergencia deteriorada.

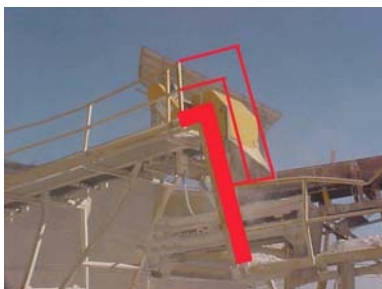
Fotografía nº 7 – CINTA TRANSPORTADORA/TC-53. Falta barandilla en escalera.

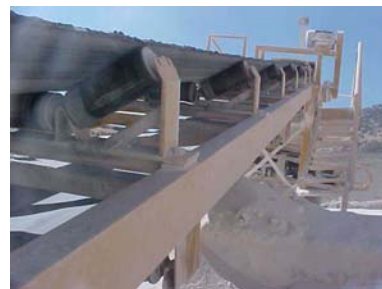
Fotografía nº 8 – CINTA /TC-53. Falta parada de emergencia..

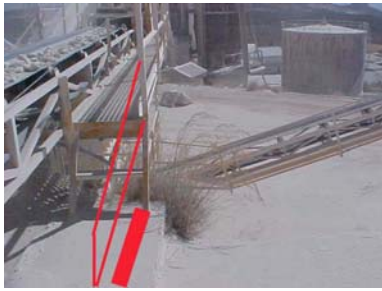
Fotografía nº 9 – CINTA/TC-154. Falta barandilla.

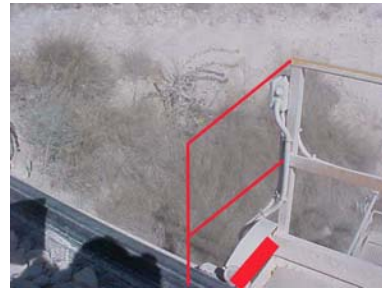
Fotografía nº 10 – CINTA/TC-154. Falta barandilla.

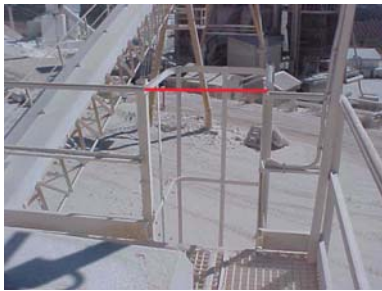
Fotografía nº 11 – CINTA/TC-154. Falta cadena de protección.

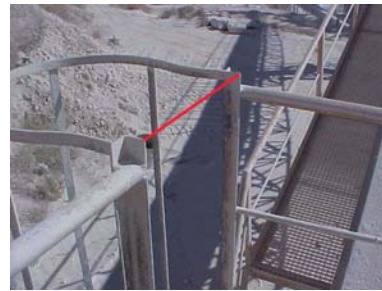
Fotografía nº 12 – CRIBA/CV-155. Falta cadena de protección.

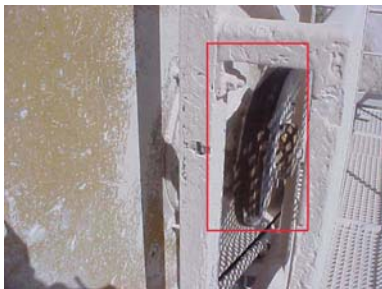
Fotografía nº 13 – CRIBA/CV-155. Resguardo insuficiente.

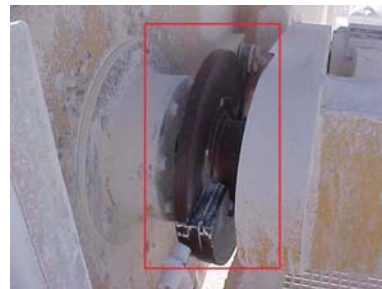
Fotografía nº 14 – CRIBA/CV-155. Falta resguardo.

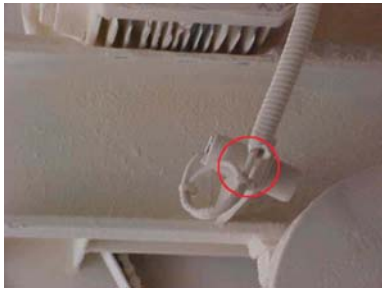
Fotografía nº 17 – ALIMENTADORES/AV-159/AV-160. Envoltorio deteriorado.

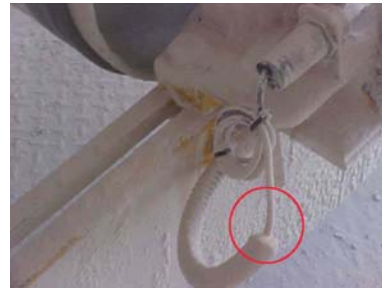
Fotografía nº 18 – CINTA/TC-112. Envoltorio deteriorado.

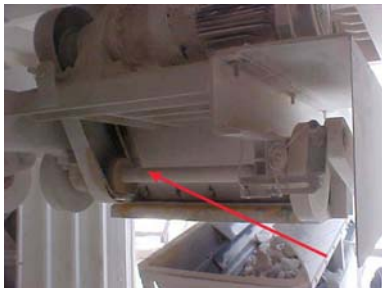
Fotografía nº 19 – ALIMENTADORES EXCÉNTRICOS/AV-110/AV-111. Resguardo insuficiente.

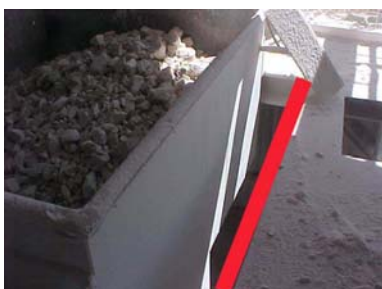
Fotografía nº 23 – TOLVA/TR-109. Faltan rodapiés.

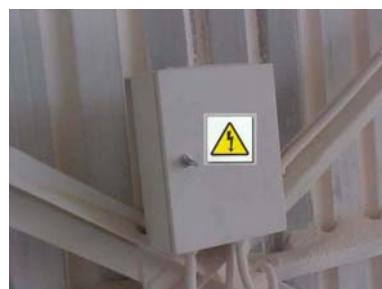
Fotografía nº 24 – TOLVA/TR-109. Señalizar riesgo eléctrico.

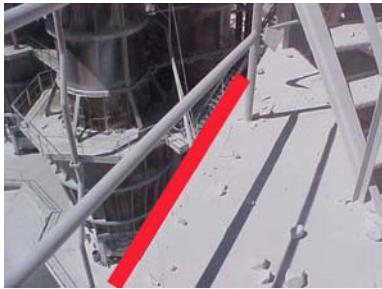
Fotografía nº 25 – CINTA/TC-108. Faltan rodapiés.

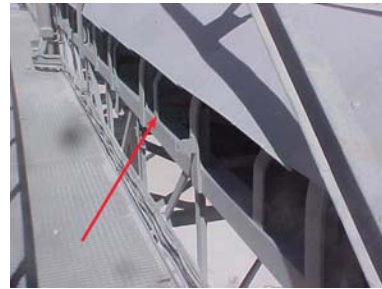
Fotografía nº 26 – CINTA/TC-106. Falta parada de emergencia.

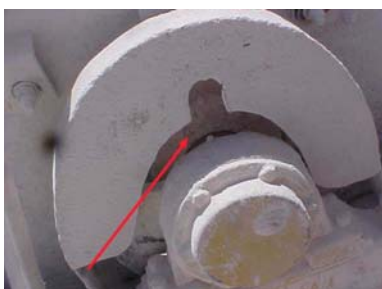
Fotografía nº 31 – CRIBA/CV-104. Resguardo insuficiente.

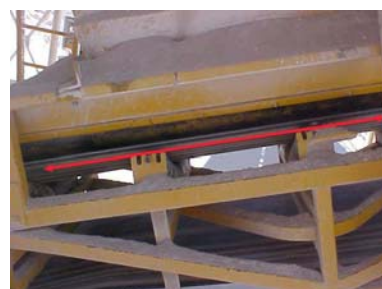
Fotografía nº 32 – CINTA/TC-103. Falta parada de emergencia.

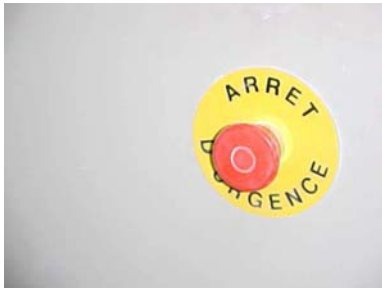
Fotografía nº 1 – CUADRO DE MANDO. Señalizar en castellano.

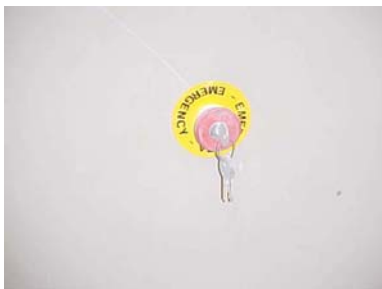
Fotografía nº 3 – CUADRO DE MANDO. Señalizar en castellano e identificar equipos a los que pertenece.

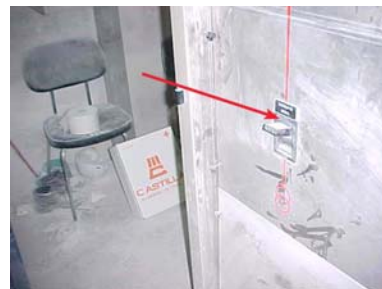
Fotografía nº 4 – CUADRO DE MANDO. No existe seccionador eléctrico encandable.

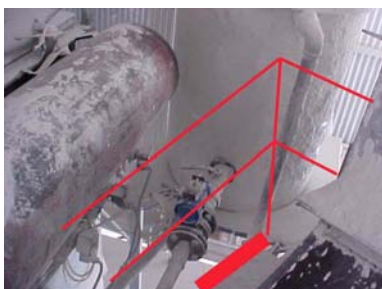
Fotografía nº 7 – CINTA/TC-2002. Faltan elementos de seguridad en accesos.

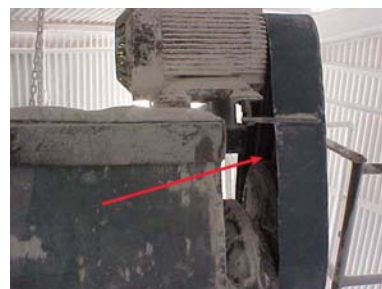
Fotografía nº 8 – CINTA/TC-2002. Resguardo insuficiente.

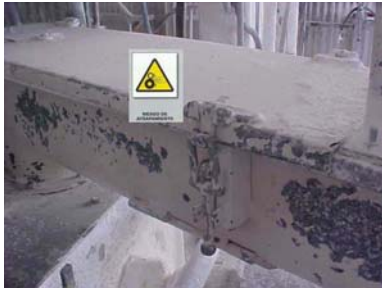
Fotografía nº 11 – SINFÍN/SF-2006. Señalizar riesgo de atrapamiento.

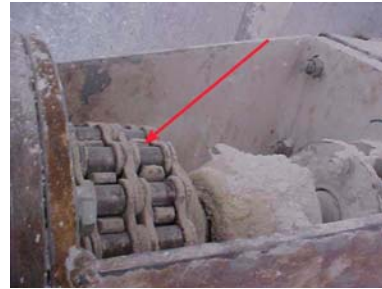
Fotografía nº 12 – SINFÍN/SF-2007. Falta resguardo de protección.

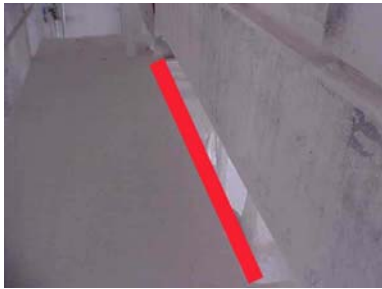
Fotografía nº 17 – HIDRATADORES/H-1/H-2. Faltan rodapiés.

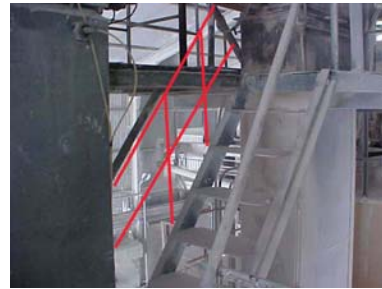
Fotografía nº 18 – HIDRATADORES/H-1/H-2. Falta barandilla izquierda de la escalera.

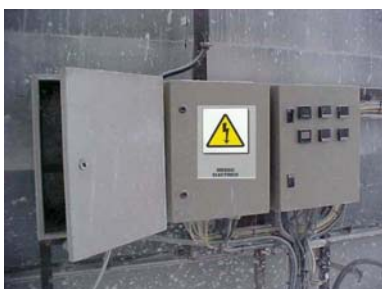
Fotografía nº 23 – HIDRATADORES/H-1/H-2. Falta señalar riesgo eléctrico.

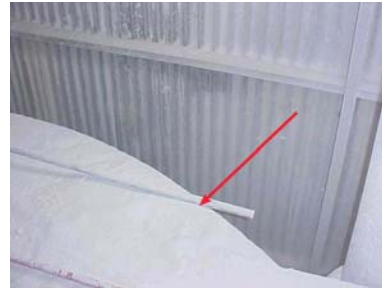
Fotografía nº 52 – SINFÍN/SF-2021. Barandilla deteriorada.

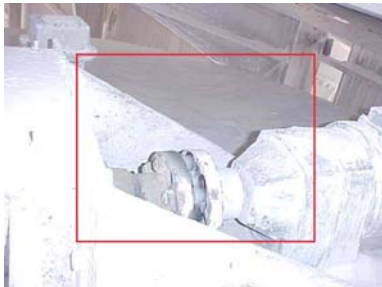
Fotografía nº 53 – SINFÍN/SF-2021. Falta resguardo de protección.

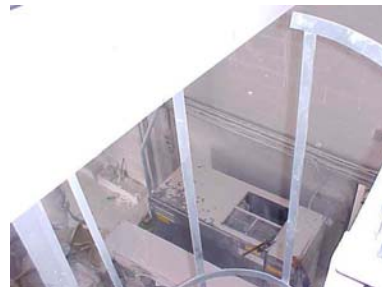
Fotografía nº 62 – VENTILADOR/VF-2353. Quitamiedos de escalera deteriorado.

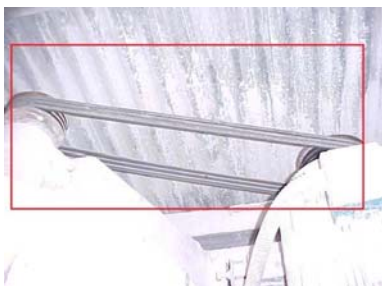
Fotografía nº 63 – VENTILADOR/VF-2353. Falta resguardo de protección.

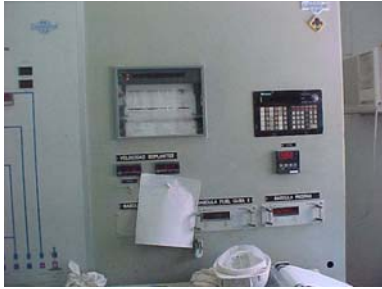
Fotografía nº 1 – CUADRO DE MANDO. Falta parada de emergencia.

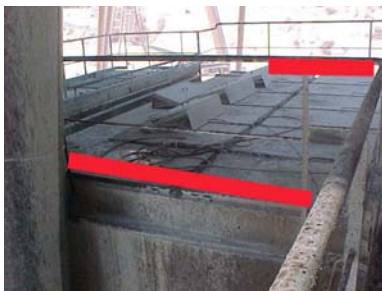
Fotografía nº 3 – VENTILADOR/VFM-H3. Faltan rodapiés.

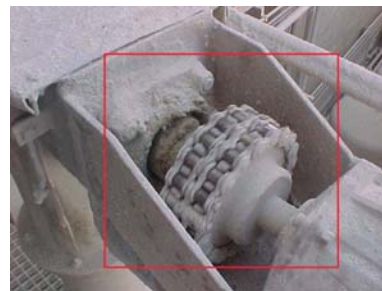
Fotografía nº 4 – SINFIN/SF-ALV. Falta resguardo de protección.

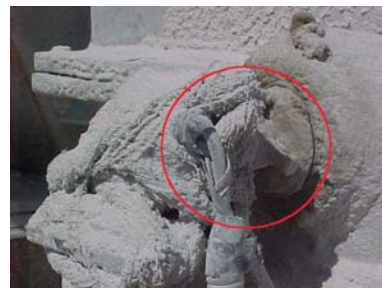
Fotografía nº 6 – HORNO 3/H-3. Envoltorio de cable deteriorada.

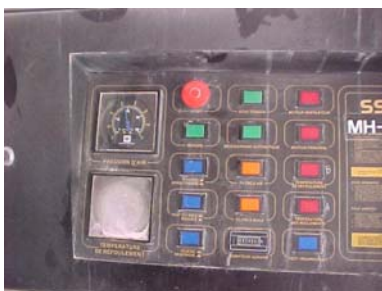
Fotografía nº 7 – COMPRESOR/IR-160. Señalizar los órganos de accionamiento en castellano.

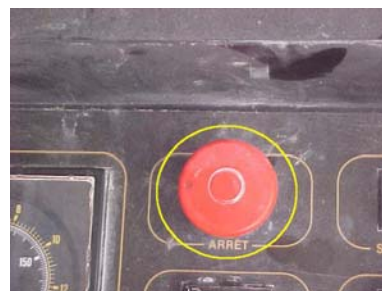
Fotografía nº 8 – COMPRESOR/IR-160. Falta fondo amarillo y señalar p. de emergencia en castellano.

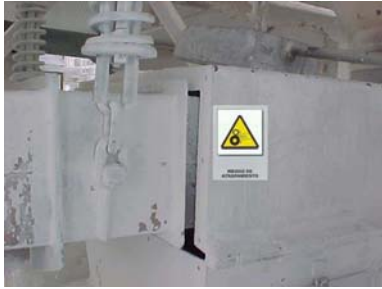
Fotografía nº 1 – ALIMENTADORES/AV-507/AV-508. Señalar riesgo de atrapamiento.

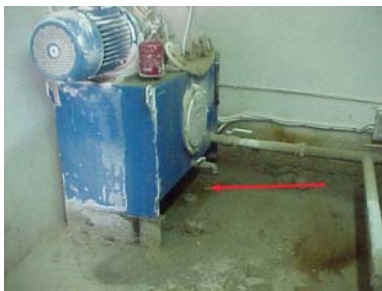
Fotografía nº 3 – C. HIDRÁULICA/CH1-H4. Instalar bandeja colectora de líquidos.

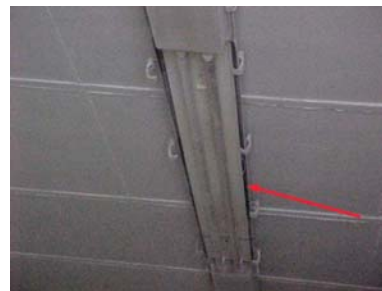
Fotografía nº 4 – C. HIDRÁULICA/CH1-H4. Reparar luz estancia.

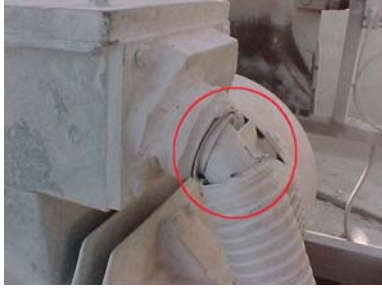
Fotografía nº 9 – VENTILADOR/VFM-H4. Envolvente de cable deteriorada.

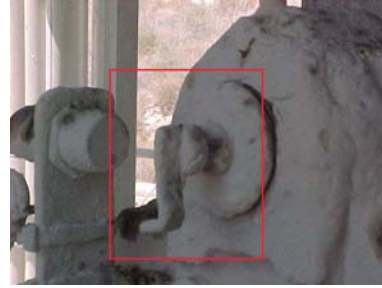
Fotografía nº 10 – SINFÍN/SF-FMH4. Falta resguardo de protección.

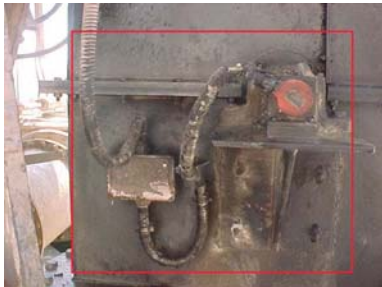
Fotografía nº 13 – HORNO 4/H4. Instalación eléctrica deteriorada por incendio.

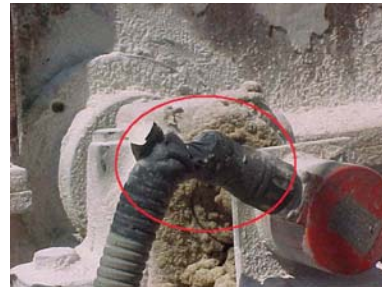
Fotografía nº 14 – HORNO 4/H4. Envolvente deteriorada.

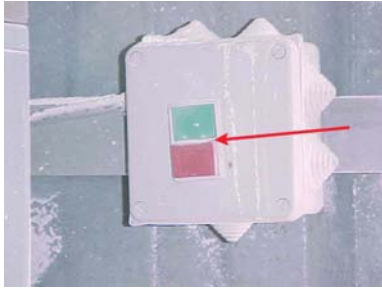
Fotografía nº 1 – CUADRO DE MANDO. Organos de accionamiento sin identificar.

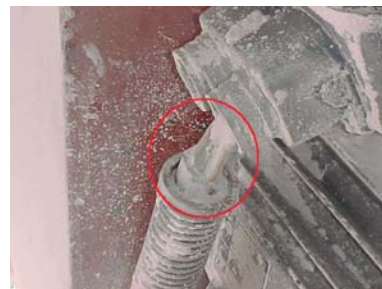
Fotografía nº 8 – MOLINOS/MB-1/MB-2. Envolventes de cables deteriorados.

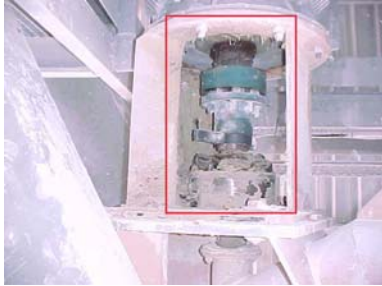
Fotografía nº 9 – SEPARADORES/SE-1616. Falta resguardo de protección.

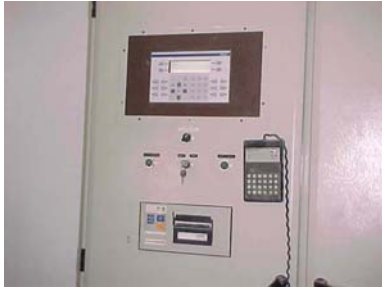
Fotografía nº 1 _ CUADRO DE MANDO. Falta parada de emergencia general de la línea.

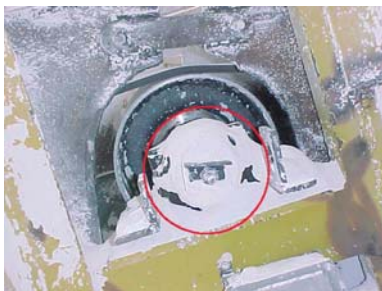
Fotografía nº 3 – CINTA/TC-511. Resguardo insuficiente.

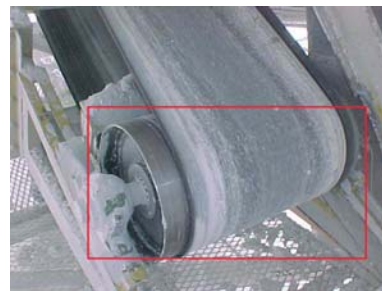
Fotografía nº 4 – CINTA/TC-511. Falta resguardo.

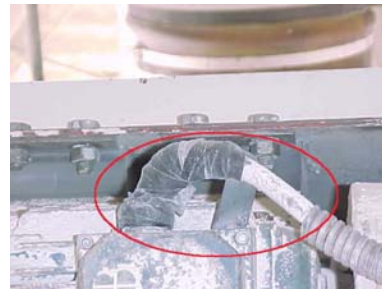
Fotografía nº 6 – TUBOS VIBRANTES/TV-514/TV-515. Aislante de cable deteriorado.

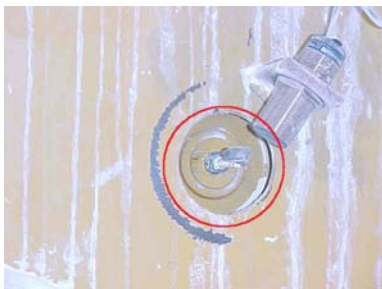
Fotografía nº 7 – TUBO VIBRANTE/TV-550. Resguardo insuficiente

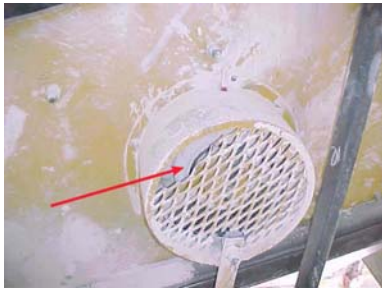
Fotografía nº 9 – CRIBA/CV-551. Resguardo deteriorado.

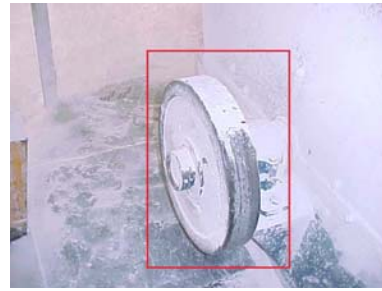
Fotografía nº 10 – MOLINO/MM-558. Falta resguardo de protección.

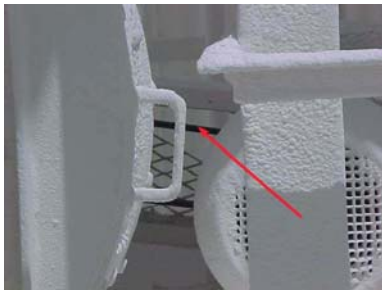
Fotografía nº 11 – FILTRO/VFM-5500. Resguardo insuficiente.

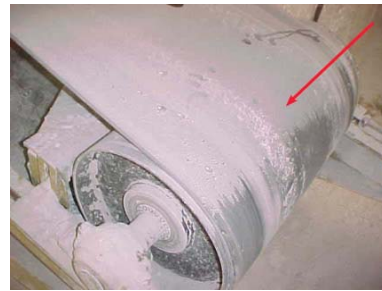
Fotografía nº 12 – CINTA/TC-560. Falta resguardo de protección.

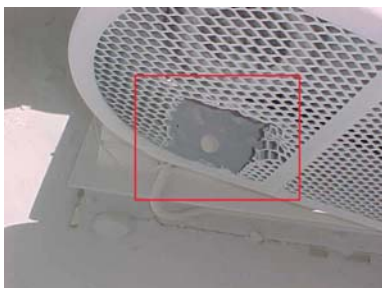
Fotografía nº 15 – VENTILADOR/VFM-5000.. Reparar resguardo deteriorado.

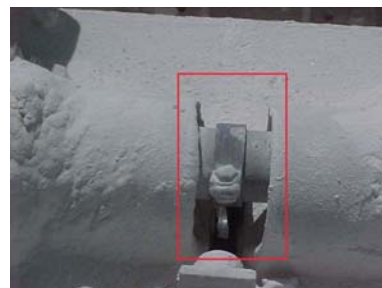
Fotografía nº 16 – VENTILADOR/VMF-5000. Resguardo insuficiente.

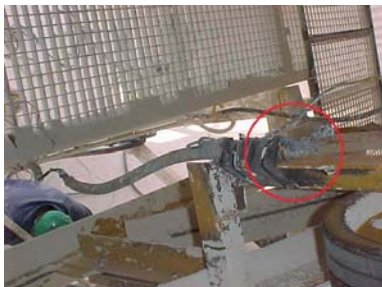
Fotografía nº 21 – CRIBA/CV-600. Envolventes de cables deterioradas.

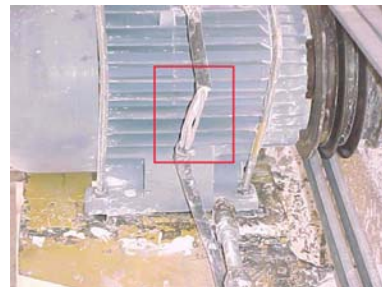
Fotografía nº 22 – CRIBA/CV-600. Envolventes de cables deterioradas.

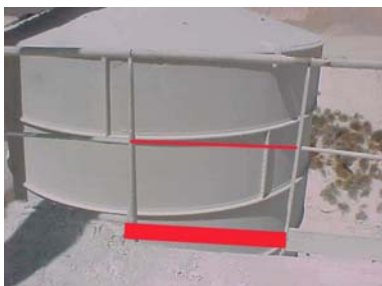
Fotografía nº 23 – VENTILADOR/VFM-6000. Zonas desprotegidas con riesgo de caída a distinto nivel.

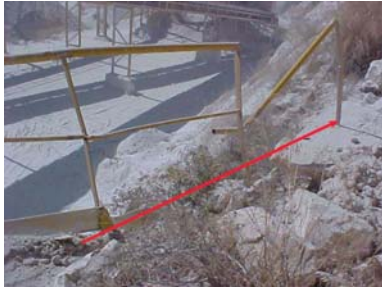
Fotografía nº 1 – ALIMENTADOR/CA-02. Barandillas deterioradas con riesgo de caída a distinto nivel.

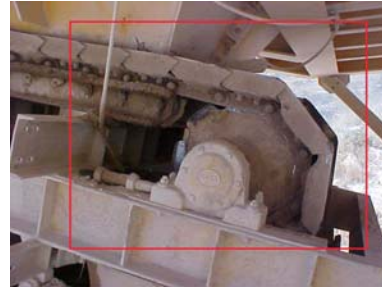
Fotografía nº 2 – ALIMENTADOR/CA-02. Riesgo de atrapamiento.

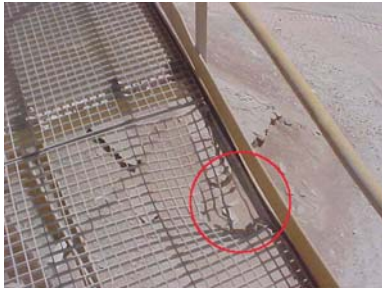
Fotografía nº 11 – CINTA/TC-07. Plataforma de acceso deteriorada.

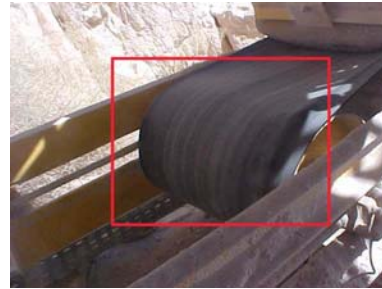
Fotografía nº 12 – CINTA/TC-07. Falta resguardo de protección.
