## 2: ENSAYOS DE LABORATORIO

## ESPESOR DE CORROSIÓN EN EL ACERO

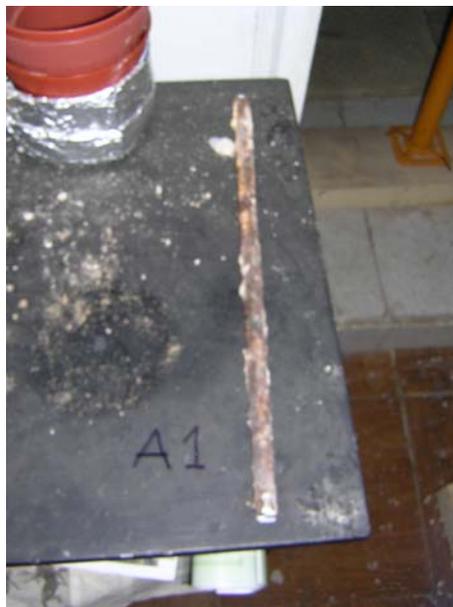
La muestra se encuentra afectada en toda su longitud.

Referencia	Descripción del testigo	Localización
<b>A1</b>	Barra de acero liso de longitud 36 cms	Viv 3

Referencia del testigo	Fecha de elaboración	Ø Original (mm)	Ø Actual (mm)	Espesor de corrosión (mm)	%
<b>A1</b>	16/12/03	10	8	2	20

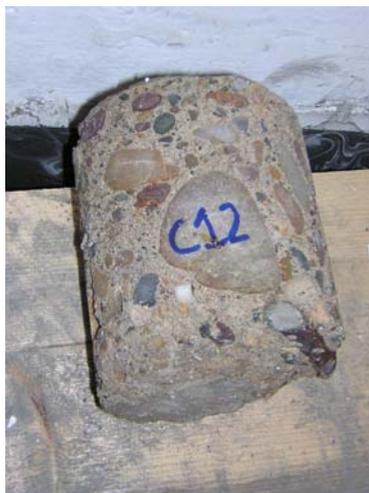
### TESTIGO C12

La muestra se encuentra carbonatada en su totalidad.

Referencia	Descripción del testigo	Localización	Observaciones
<b>C12</b>	Testigo de hormigón poroso de L = 10 cms	Viv 3	Se puede ensayar

Referencia del testigo	Carga de rotura		Tensión de rotura Kg/cm <sup>2</sup>	Tensión de rotura corregida Kg/cm <sup>2</sup>	OBSERVACIONES
	KN	Kgf			
<b>C12</b>	88.4	8.840	103	89	Hormigón poroso, aridos gruesos, rotura correcta.

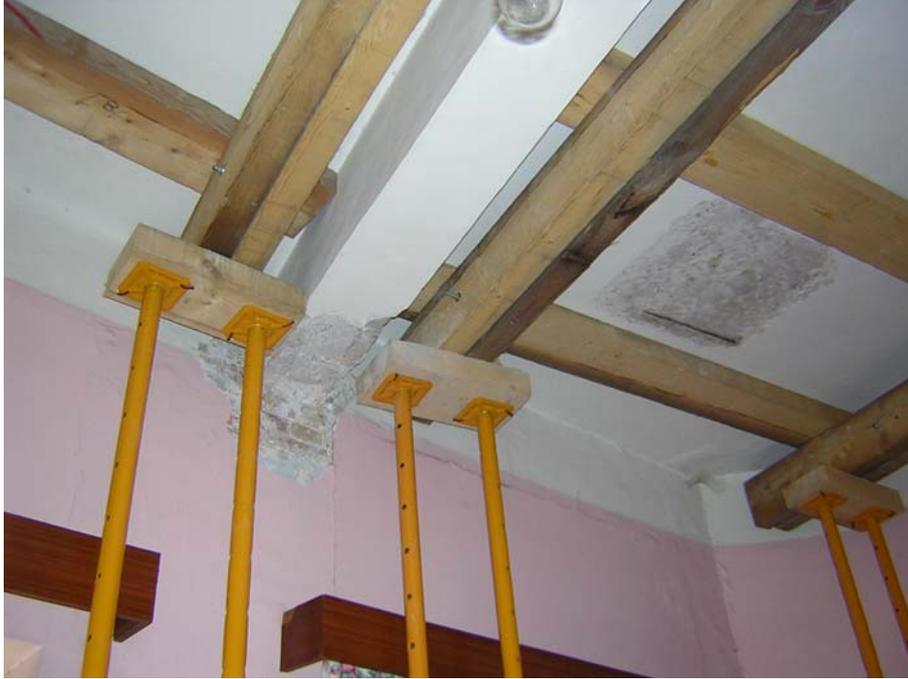
**Fotografía nº 1:** Viga de unión entre la segunda cruzía y el muro de fachada.

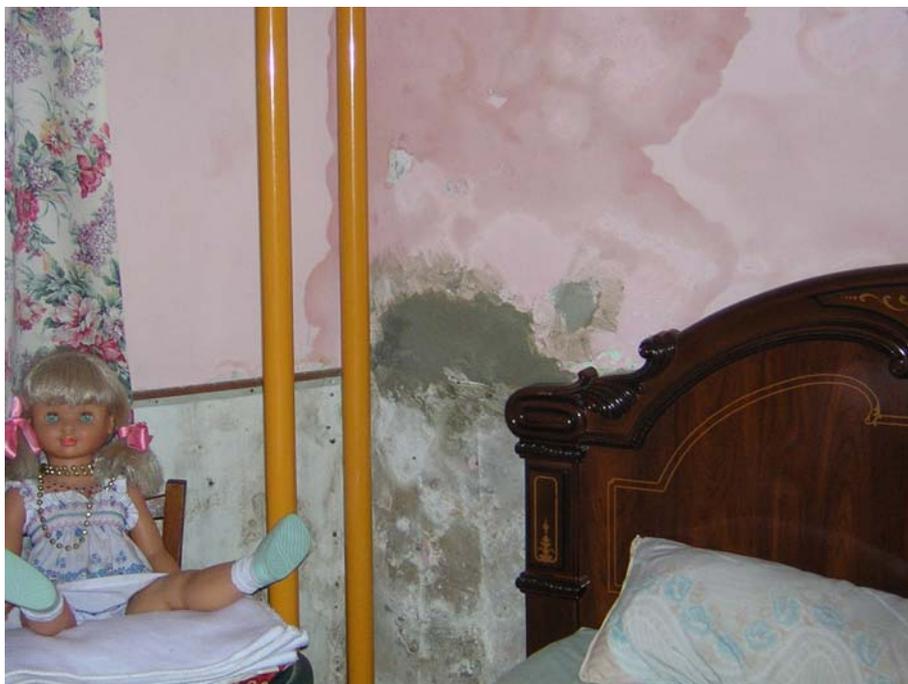
**Fotografía nº 2:** Humedad en salón por rotura de bajante.

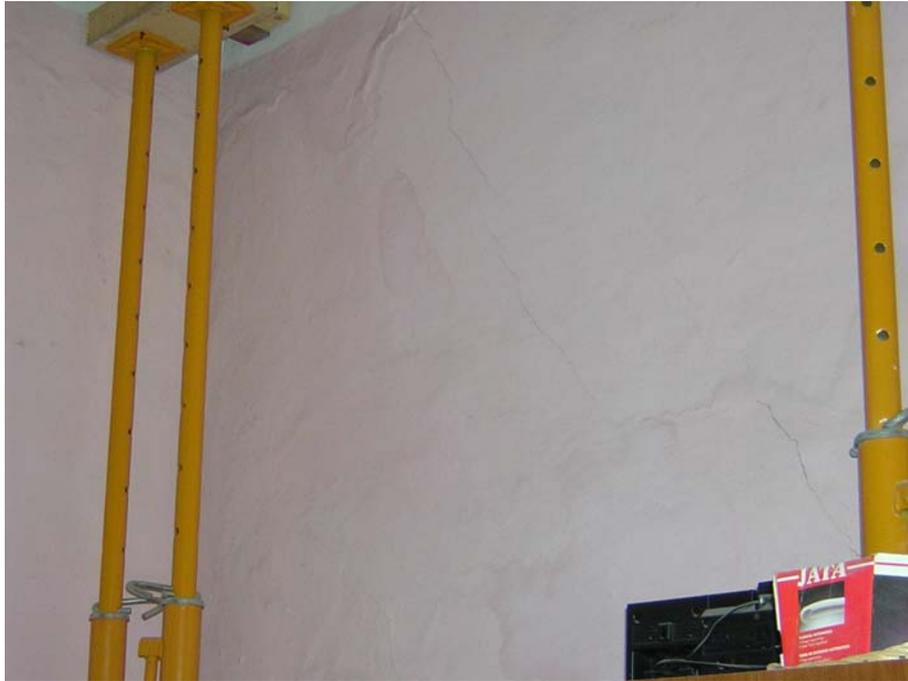
**Fotografía n° 3:** Fisura en tabique de separación entre el salón y el aseo.

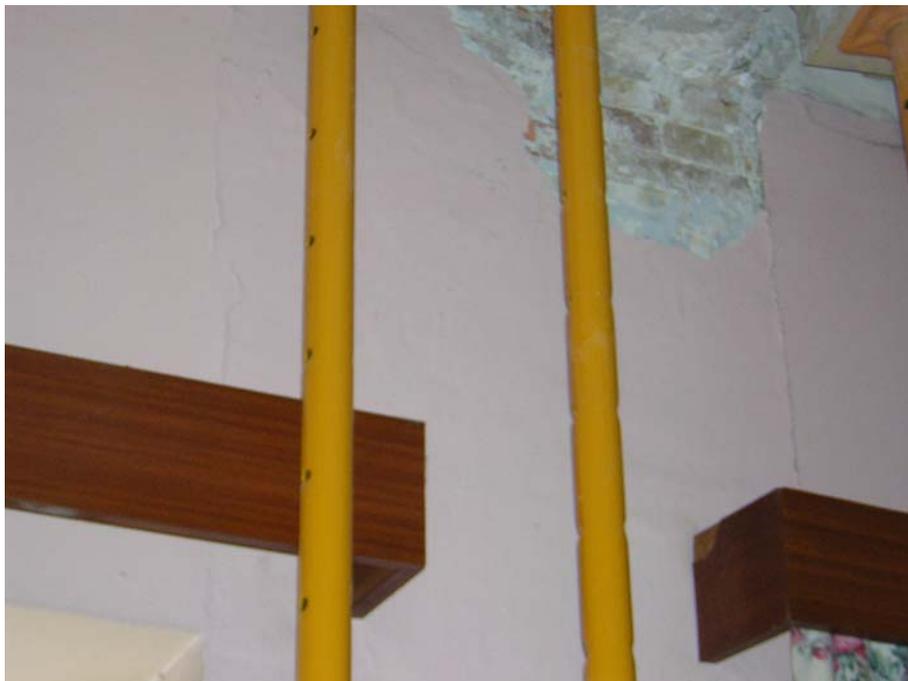
**Fotografía n° 4:** Fisuras en las esquinas superiores de los balcones en el salón.

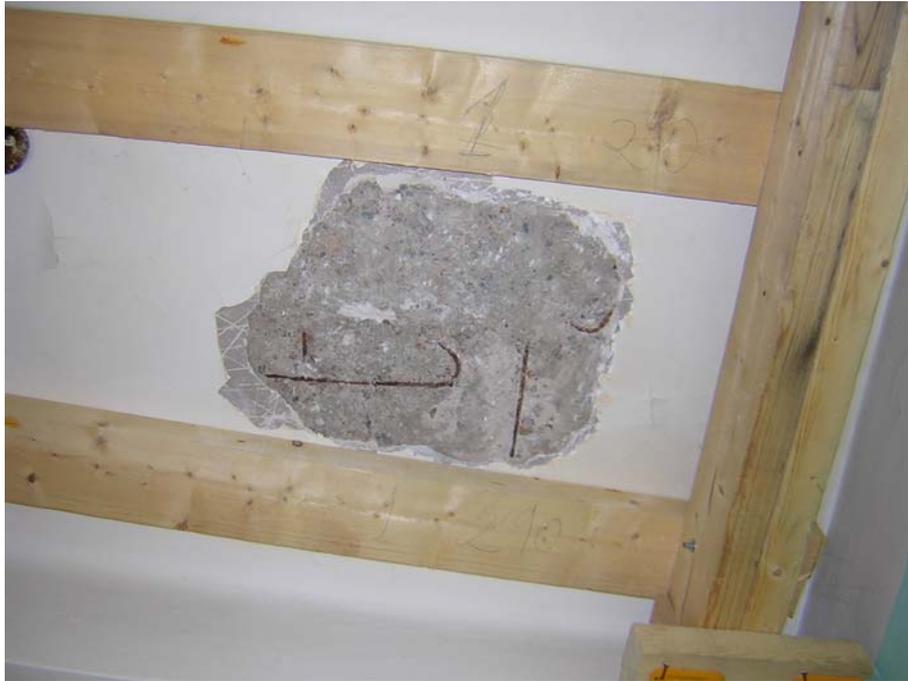
**Fotografía nº 5:** Armado de losa en forjado superior de estancia.

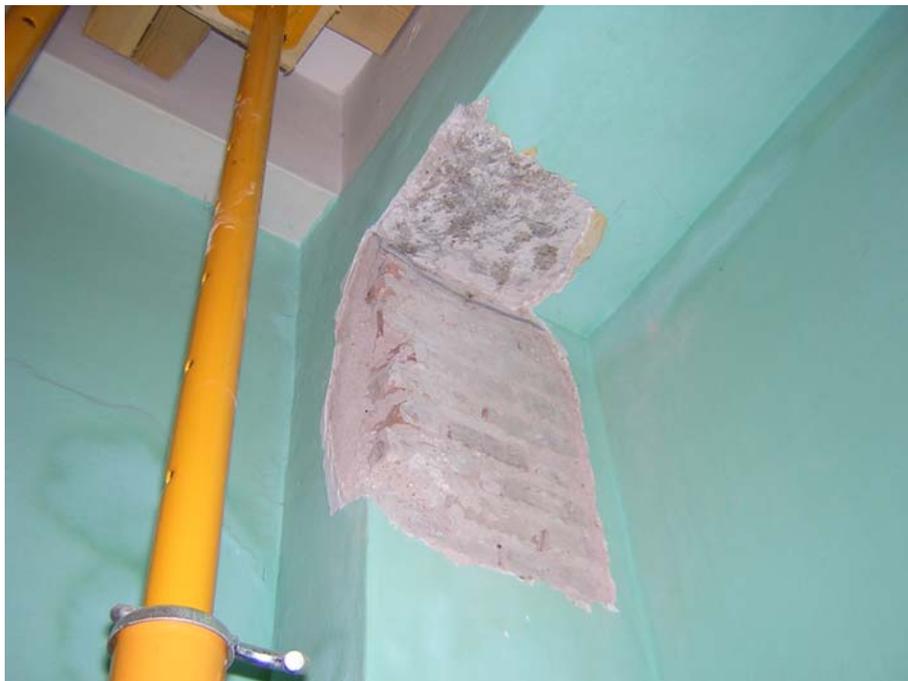
**Fotografía nº 6:** Apoyo de viga de hormigón en pilastra de ladrillo macizo.

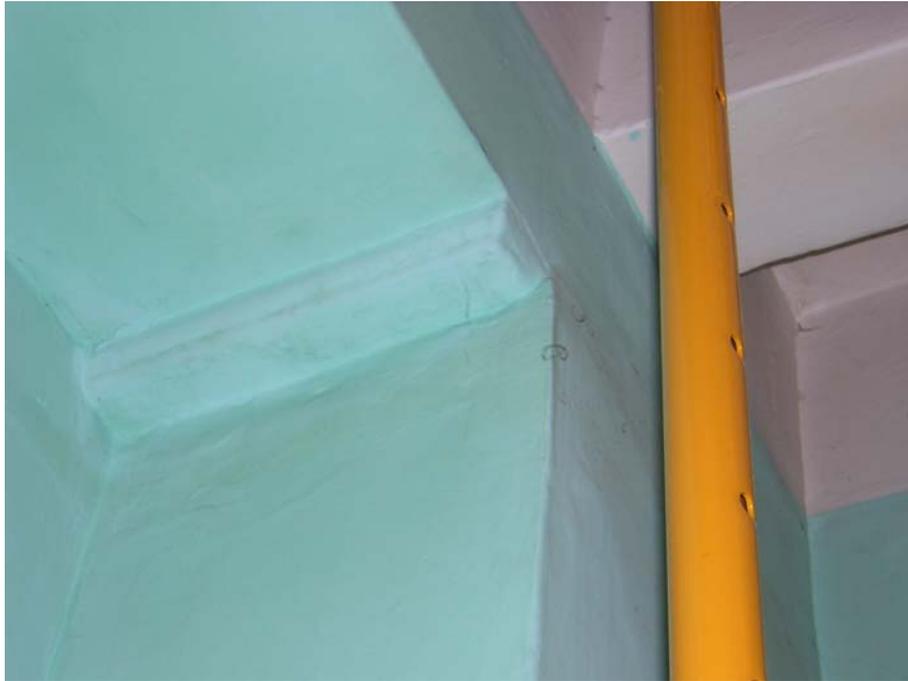
**Fotografía n° 7:** Placa de coronación de pilar de forja.

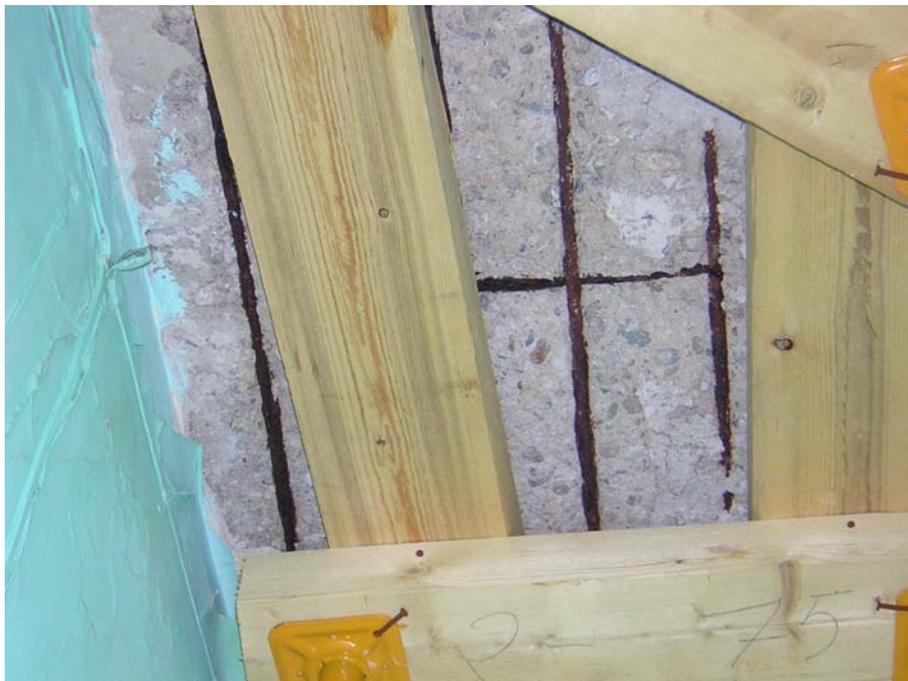
**Fotografía n° 8:** Armado de losa en vestíbulo. Armadura en una dirección con barra de atado intermedia.

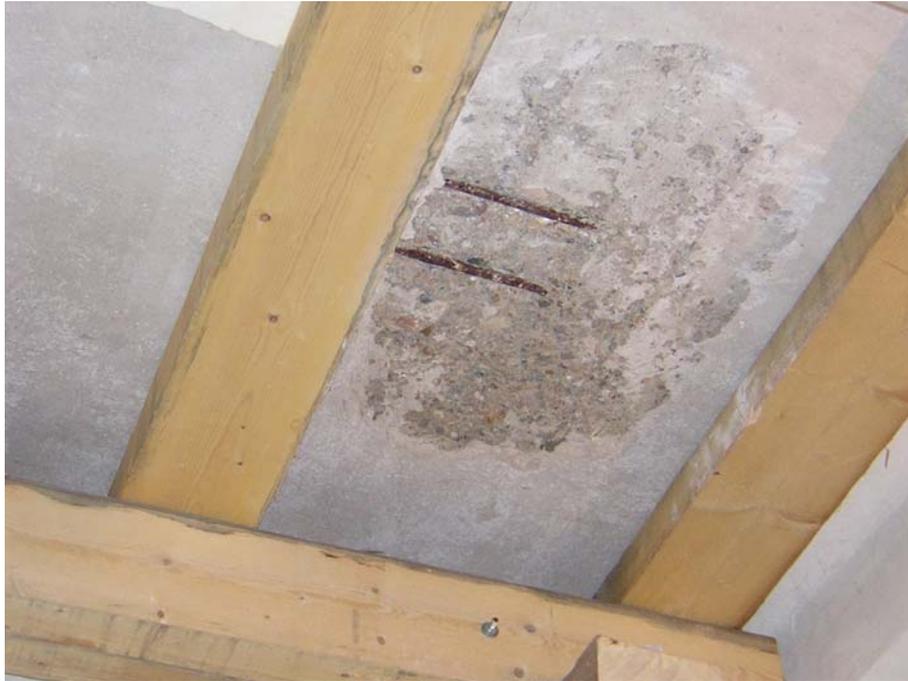
**Fotografía nº 9:** Armadura de losa de forjado en Dormitorio.

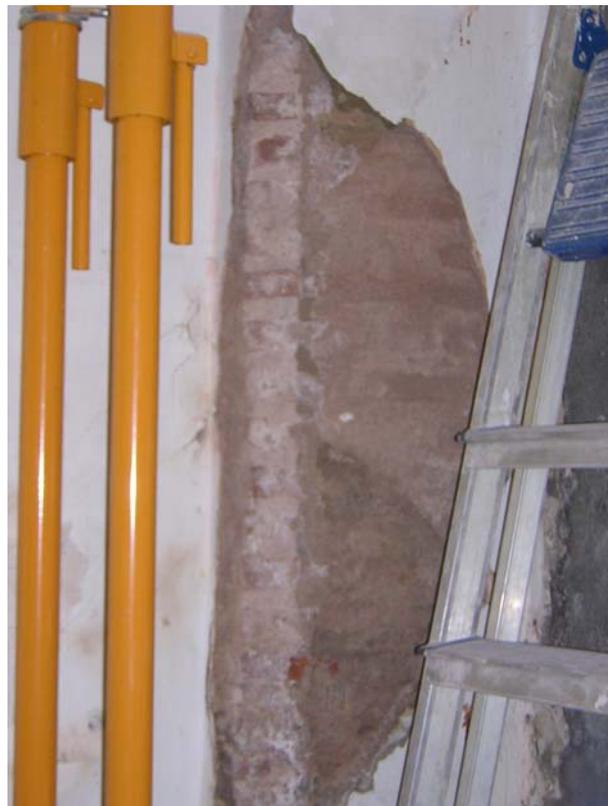
**Fotografía nº 10:** Recrecido de muro medianero en Dormitorio para recibir la viga de doble IPN.

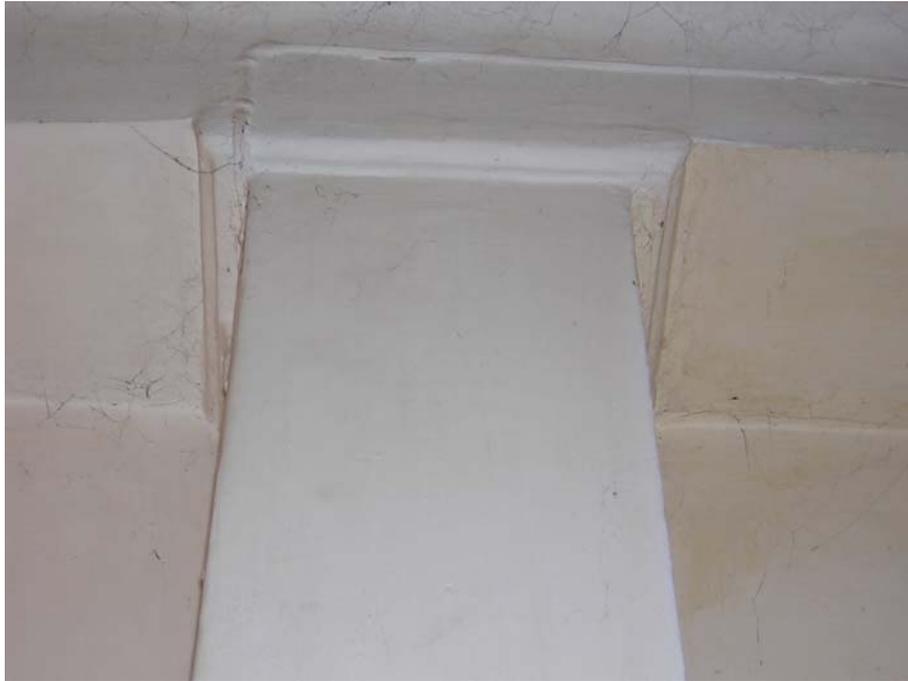
**Fotografía nº 11:** Placa de cabeza de pilar de fundición.

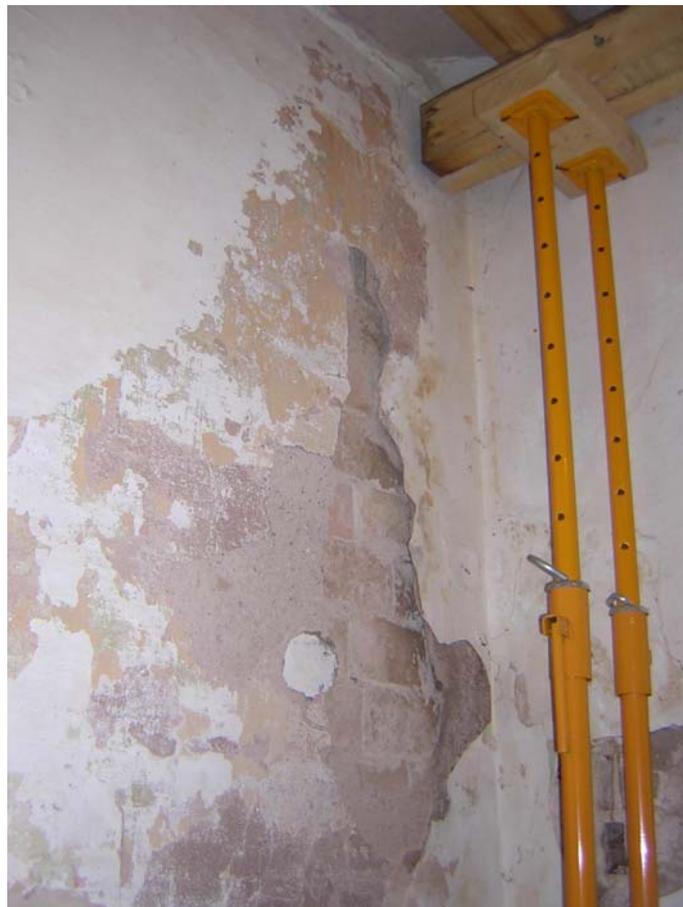
**Fotografía nº 12:** Panderete de separación entre el Dormitorio 2 y la Cocina.

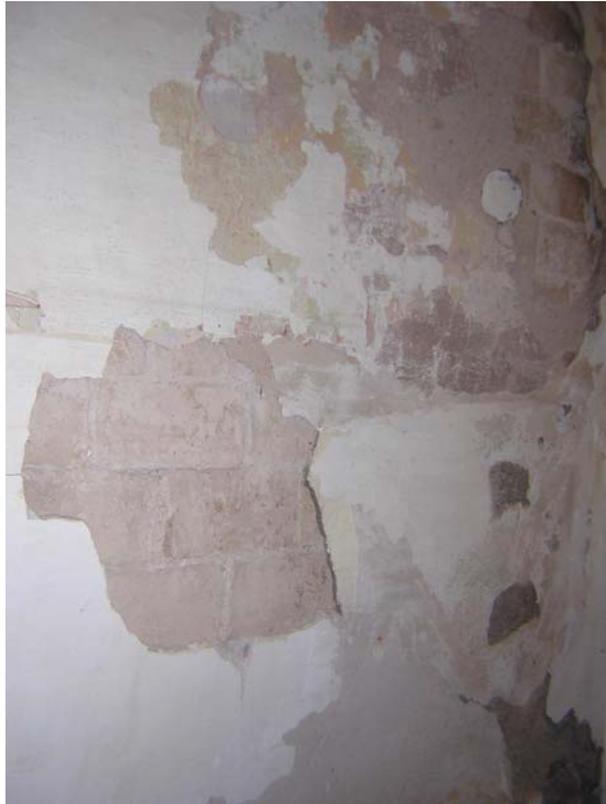
**Fotografía nº 13:** Desprendimiento del revestimiento en panderete de separación entre la cocina y el dormitorio 2.

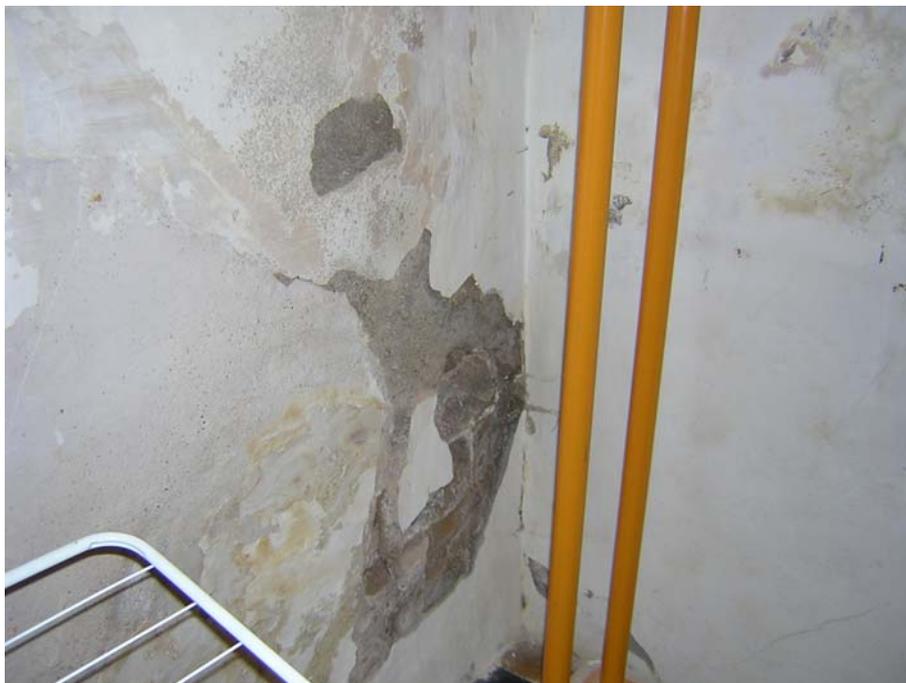
**Fotografía nº 14:** Humedad en panderete de separación de cocina y dormitorio 2.
