| PR-E-02: COMODIDAD DURANTE LA ESPERA (antes de inspección)<br>ITV CARMONA (SEVILLA) | | | |
| ESCALA | SITUACIÓN ACTUAL DE LA SALA DE ESPERA | | PLANO Nº |
| | AUTOR: ÁNGEL JIMÉNEZ RIVAS | ESTUDIO EMPÁTICO DE LAS ESTACIONES DE<br>INSPECCIÓN TÉCNICA DE VEHÍCULOS (I.T.V.) DE<br>ANDALUCÍA | |

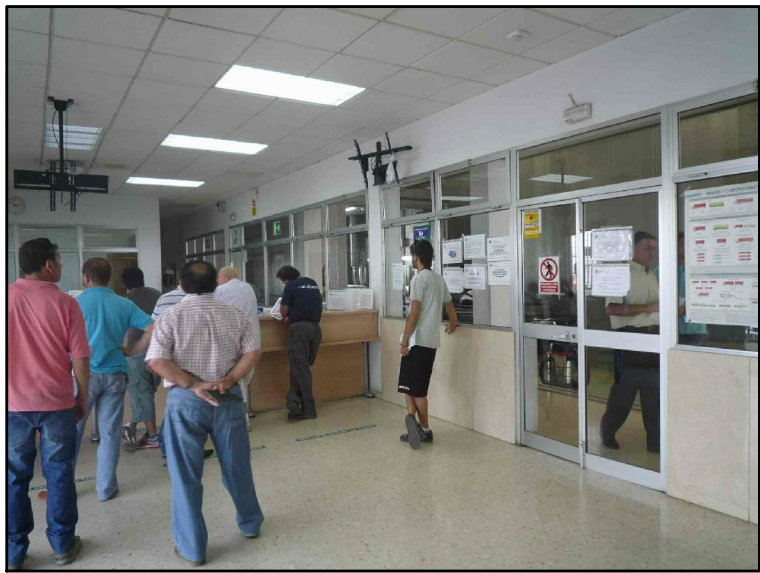
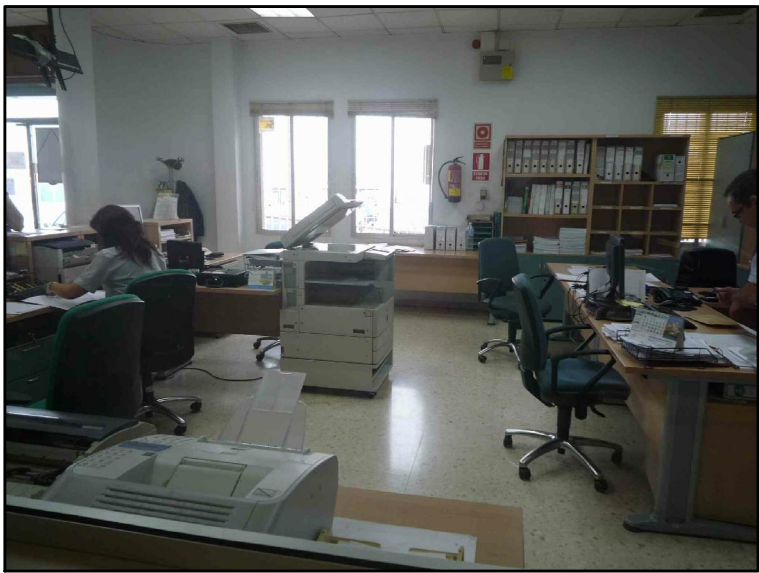
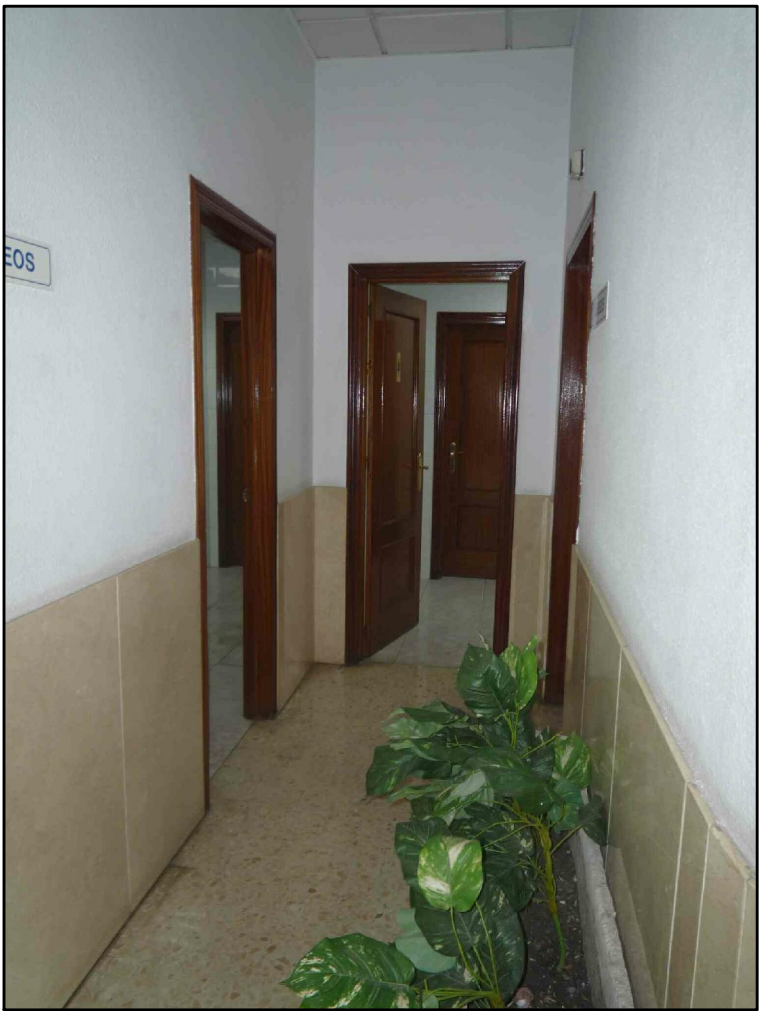
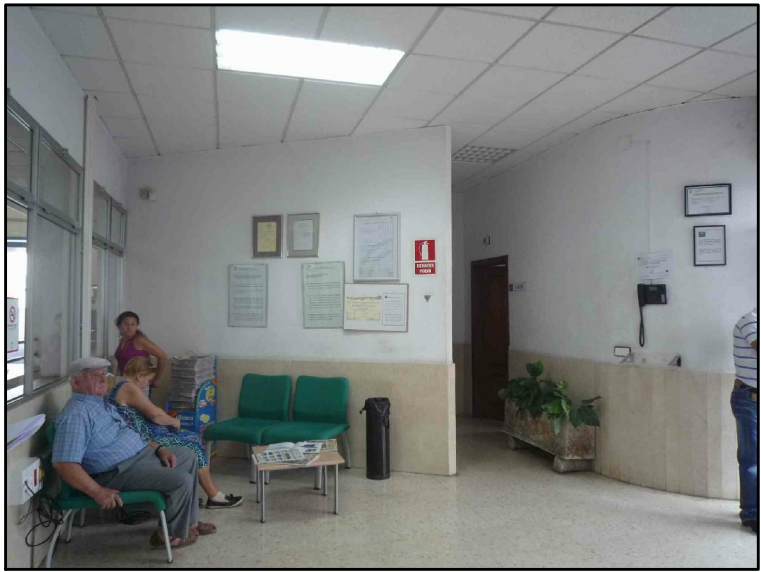
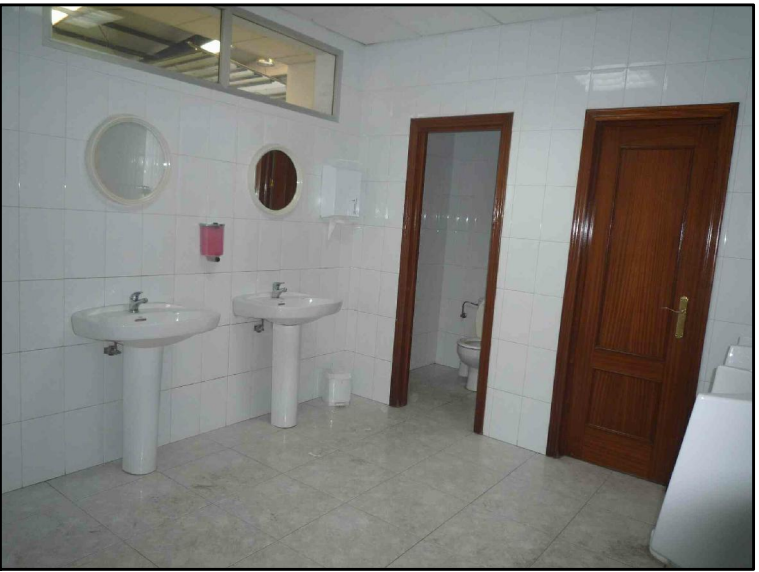
**PUNTOS DE MEJORA:**

- Reducida Sala de espera para el flujo de personas
- Exceso de ruido
- Inseguridad en el personal
- Insuficiente número de asientos
- Ausencia de máquinas de Vending
