## CAPÍTULO 9.

### PRUEBAS Y CONCLUSIONES.

#### 9.1. Prueba en los laboratorios de la ESI.

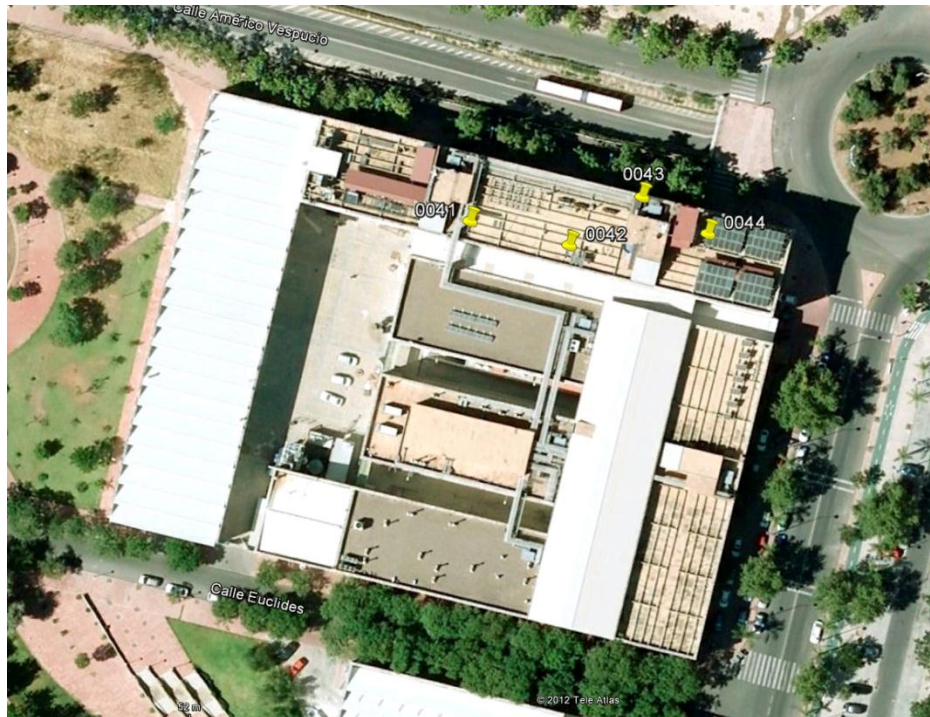
**Figura 9.1: Parte de la red situada sobre los laboratorios de la ESI.**

Parte de la red se situó sobre la azotea de los laboratorios de la ESI, con el objetivo de verificar que el encaminamiento era correcto (figura 9.1) y el nodo '0000' se situó en dos puntos lejanos (figura 9.2), uno a 700 m aproximadamente del 0043 y del 0044 con visibilidad (LOS) y otro a 1.2 km, aproximadamente, sin visibilidad (NLOS) con el fin de verificar la calidad real de los radioenlaces.

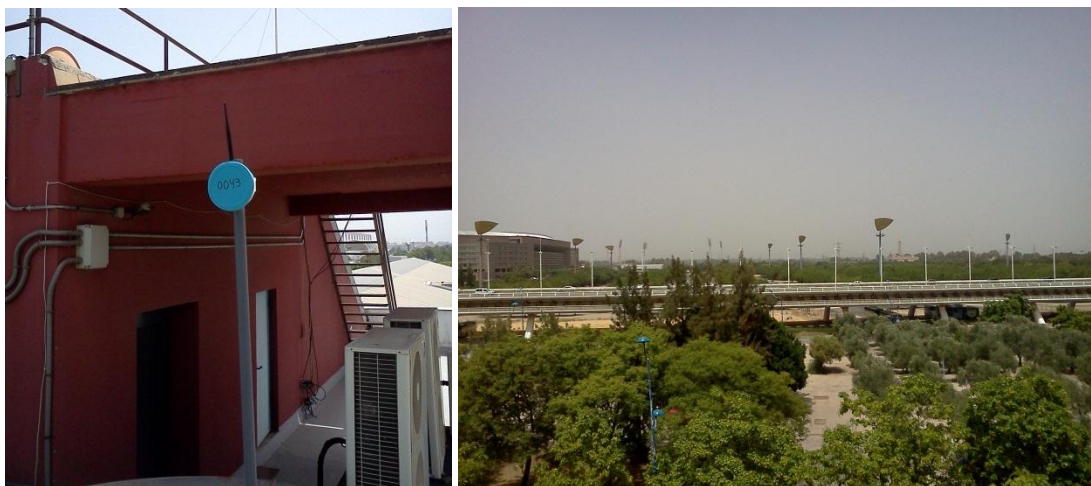
**Figura 9.4: Nodo 0043 y vista desde la antena.**

En las figuras 9.4 y 9.5 se pueden ver los nodos 0043 (San Fernando) y 0044 (Alcantarillas) situados en unos mástiles sobre la azotea de los laboratorios de la ESI. Nótese

que aunque existe visibilidad con el punto 0000 LOS (ver figura 9.2.), existen obstrucciones grandes como la autovía SE-30, que obstruye el primer elipsoide de Fresnel claramente, la gran cantidad de árboles, los postes, etc. El punto 0000 NLOS no se ve ya que está obstruido por unas carpas (figura 9.6).
