5. ENSAYOS REALIZADOS

5.1 OBJETIVO DE LOS ENSAYOS

5.3 DESCRIPCIÓN DE LOS ENSAYOS

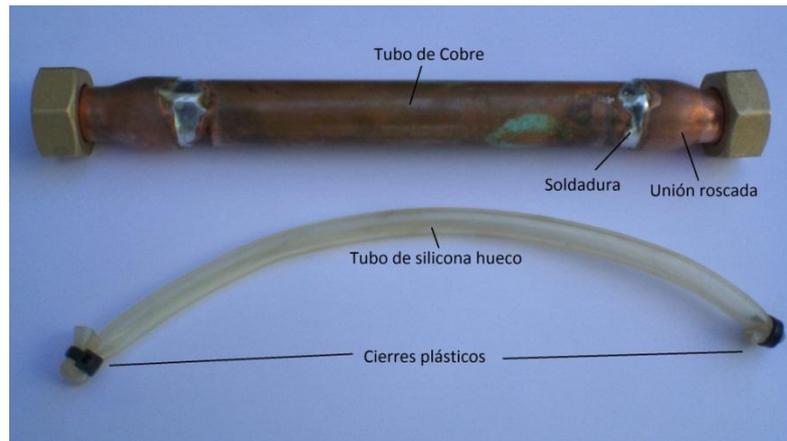
En primer lugar, al tubo de cobre (totalmente liso) se le soldó mediante estaño unas uniones roscadas en ambos extremos para la fácil conexión con el resto de elementos del montaje. El tubo interior de material plástico (silicona) fue hueco para algunos ensayos y macizo para otros casos. Al tubo flexible hueco se le añadió unos cierres en ambos extremos para evitar la entrada de agua en el interior del mismo. Este primer paso se ilustra en la Figura 66.

Figura 66: Preparación tubos cobre y silicona para los distintos experimentos.

Teniendo ambos tubos preparados se procede a situar el tubo de silicona (macizo a hueco según el ensayo) en el interior del sistema de forma similar a lo planteado en la Figura 32 del estudio teórico.

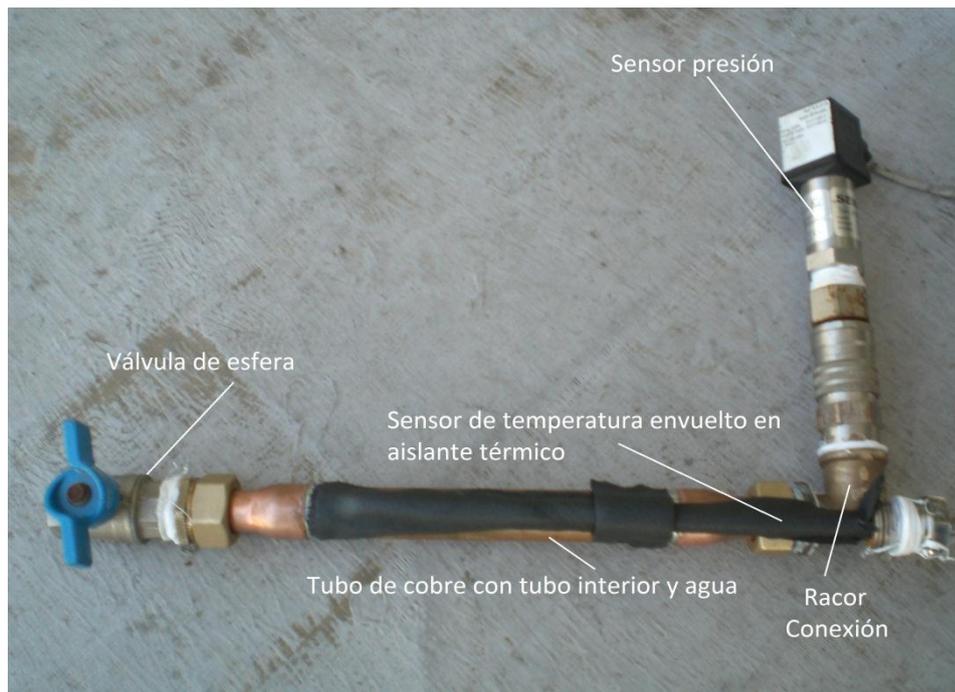
Figura 67: Montaje para los ensayos en condiciones frías.

El montaje mostrado en la Figura 67 se utilizó cuando se sometió la solución propuesta a temperaturas menores de las alcanzadas en el punto de congelación de agua. El expuesto en la Figura 68 se usó cuando se impuso al montaje a un aumento de la temperatura hasta

En el caso del montaje usado para temperaturas bajas el sensor disponible era de demasiada longitud para poder introducir en el interior del tubo de cobre. La solución adoptada fue la siguiente: se adhirió el sensor de temperatura a la pared exterior del tubo de cobre rodeándolo de cinta aislante térmica tal y como queda patente en la Figura 67. En principio al ser el cobre, como todos los metales, un buen conductor del calor y estar asilado de las condiciones exteriores, la temperatura captada por el sensor deberá ser parecida a la alcanzada por el agua en el interior del tubo de cobre.

La ubicación de los montajes expuestos en las Figura 67 y Figura 68 con respecto al dispositivo encargado del cambio de temperatura varía según las temperaturas a la que se someten dichos montajes. En primer lugar para los ensayos en condiciones frías se introdujo el montaje relleno de agua en el la sección de congelación de un frigorífico doméstico disponible en los laboratorios. La conexión entre los sensores colocados en el interior del congelador y el equipo de tratamiento de datos se realizó a través de un cable. Estos cables se pasan a través del cierre de la puerta del congelador procurando que la apertura sea mínima para evitar la entrada de aire caliente del exterior y también que no se dañen los cables sometidos a compresión en dicho punto.

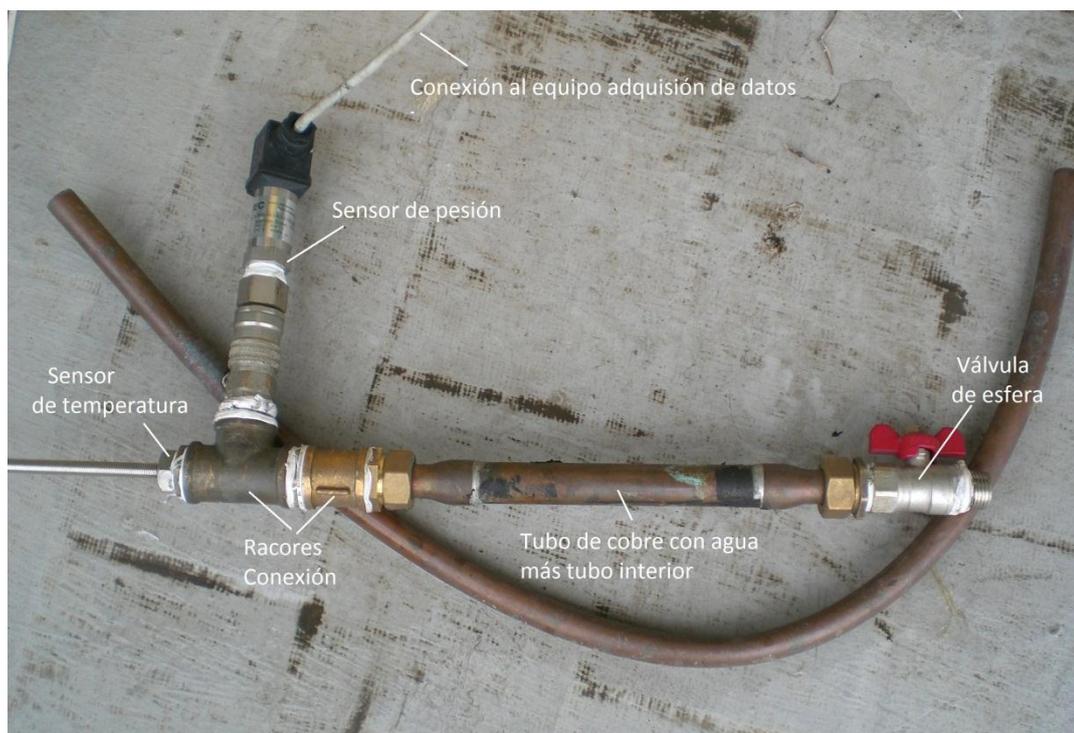
Figura 68: Montaje para los ensayos altas temperaturas.

Por otro lado, para el caso de ensayos a condiciones de temperaturas elevadas no fue posible la configuración anterior debido al soplete empleado para aumento de la temperatura del montaje. Dicho soplete ha sido utilizado debido a que no se dispuso de un horno lo suficientemente grande para albergar el montaje descrito. Unos de los inconvenientes del uso de este dispositivo es la imposibilidad de contacto entre cualquier material inflamable con la llama producida por el mismo. Por lo tanto el uso de un sensor recubierto con material aislantes situado sobre la misma superficie donde aplicará el calor quedó descartado.

La solución al problema expuesto fue la elección de un sensor de temperaturas de menor tamaño. La longitud del nuevo sensor permitió introducirlo en el interior del tubo de cobre (ver detalle mostrado en la Figura 69). De esta forma la superficie del tubo de cobre quedó libre como se ilustra en la Figura 68.

En segundo lugar el cambio de temperatura en condiciones de temperaturas elevadas se llevó a cabo bajo un soplete de gas. Para que la temperatura del montaje no llegue en ningún momento a llegar a ser tan altas como la temperatura de la llama del soplete se situó la llama del soplete a una distancia prudente del tubo de cobre. El acercamiento de la llama al montaje se realizó de forma el aumento de temperatura sea uniforme en todo el tubo de cobre. La aplicación del calor siempre se realizó prestando atención a la señal de presión y temperatura para que no sobrepasará valores excesivos.

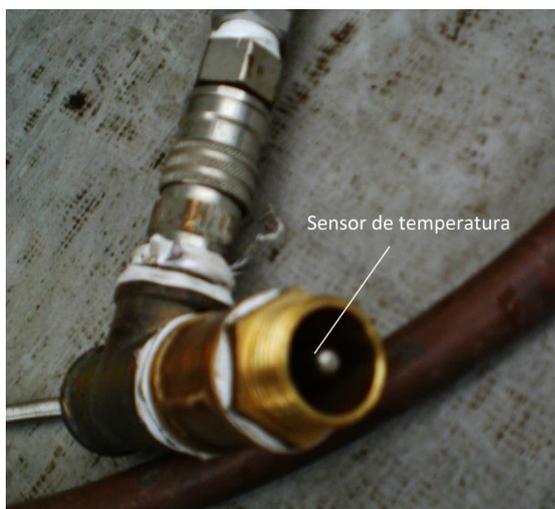
Figura 69: Detalle sensor de temperatura usado en el bloque de ensayos altas temperaturas.

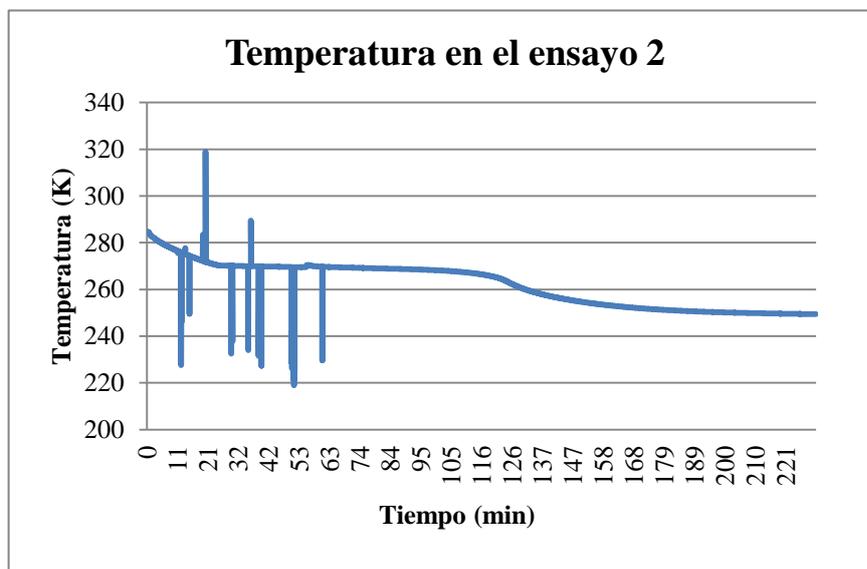
Figura 70: Temperatura registrada durante el ensayo 2.

En la Figura 70 se muestra un comportamiento atípico de la temperatura registrada: para ciertos instantes, cómo se observa en la misma figura, se obtuvieron medidas que suponen un cambio brusco de la temperatura de orden de 20 K en menos de un segundo. Sin embargo,

La causa de esta “señal de ruido” en el registro de la temperatura es incierta. Cabe destacar que comenzó a darse este fenómeno al acercarse la temperatura del montaje a 273.15 K, justo a la temperatura de cambio de fase. Se podría pensar que la formación del hielo podría inducir este comportamiento en el sensor de temperatura. Sin embargo, como se describe en el apartado 3.1 Montaje experimental para este caso el sensor se encontró pegado sobre la superficie del tubo de cobre. Por lo tanto es difícil encontrar una relación entre la aparición de hielo y el extraño comportamiento registrado.

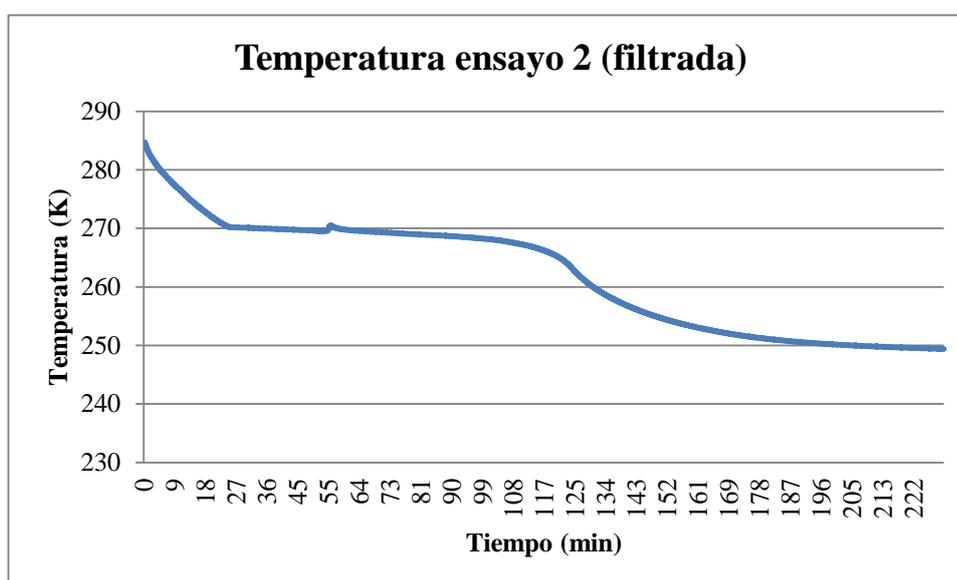
Figura 71: Temperatura registrada (filtrada) durante el ensayo 2.

Una vez descartado el comportamiento extraño eliminando los puntos discordantes como se ha realizado en la Figura 71 (este es el filtrado al que se refiere la figura). Se puede apreciar que la evolución de temperatura comenzó con un descenso rápido desde la temperatura inicial hasta el entorno de 273K. Una vez que llegó a 273K se mantuvo la temperatura constante durante un periodo continuado de tiempo. Este periodo corresponde al proceso de cambio de fase que se prolongó durante aproximadamente 70 minutos (4200 s). Una vez que todo el agua contenida en el interior del montaje pasó a estado sólido, se produjo de nuevo una bajada de temperatura hasta llegar aproximadamente a 253K (-20 °C) temperatura a la que el congelador está diseñado para mantener.

Del perfil de temperatura registrado se puede concluir varias ideas. Por un lado las temperaturas estudiadas en el apartado Estudio Teórico han sido satisfechas garantizado la simulación de condiciones climáticas frías en las que se producen heladas. Por otra parte, a parte del comportamiento discordante mostrado anteriormente, no se produce ninguna variación de temperatura brusca que indique que se haya producido rotura del tubo o comportamiento anómalo asociado a la deformación del tubo de cobre. Por último el largo periodo a 273K indica que se ha producido el cambio de fase en todo el volumen de agua.

estos putos claramente erróneos son aislados y se pueden despreciar fácilmente para un estudio coherente de la temperatura del montaje como se muestra en la Figura 71.

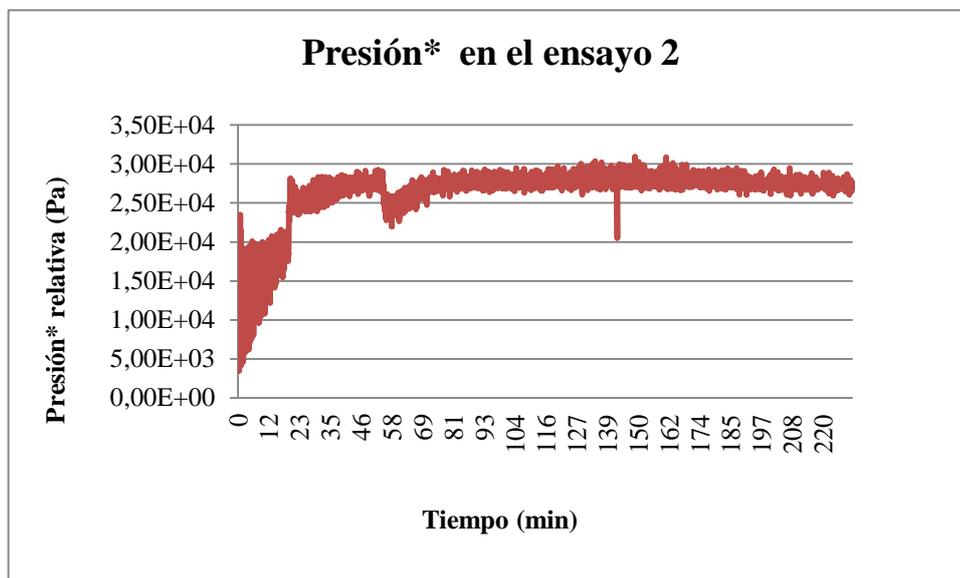
*Señal de presión no correspondiente con la realidad

Figura 72: Presión registrada durante el ensayo 2.

El primer problema que se presenta en la Figura 72 es la importante componente de ruido existente en la señal captada. Este ruido puede ser una señal del mal funcionamiento del sensor. Para eliminarlo se aplicó sobre la señal obtenida un filtrado usando un filtro de tipo Savitzky-Golay gracias a la aplicación Matlab para que se produzca una señal más suave. El resultado se muestra en la Figura 73.

La señal captada por el sensor de presión se muestra en Figura 72 para ilustrar el comportamiento del problema asociado al dicho sensor.

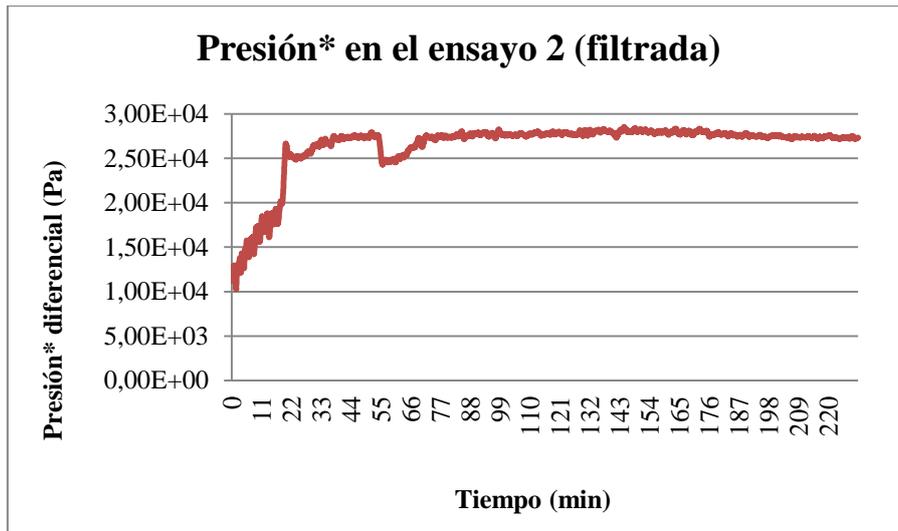
*Señal de presión no correspondiente con la realidad

Figura 73: Filtrado de la presión registrada durante el ensayo 2.

Como se observa en la Figura 73 se produjo un leve aumento de la presión en el inicio del ensayo como era esperado por el modelo planteado (Figura 50) pero una vez que comenzó el proceso de congelación la presión no cambia a apenas en todo el resto del ensayo (se aprecia claramente en la Figura 74). Este comportamiento no se corresponde con la realidad debido a que durante este proceso existió un aumento brusco de volumen de agua que debería haber producido un aumento de la presión en el interior del tubo de cobre.

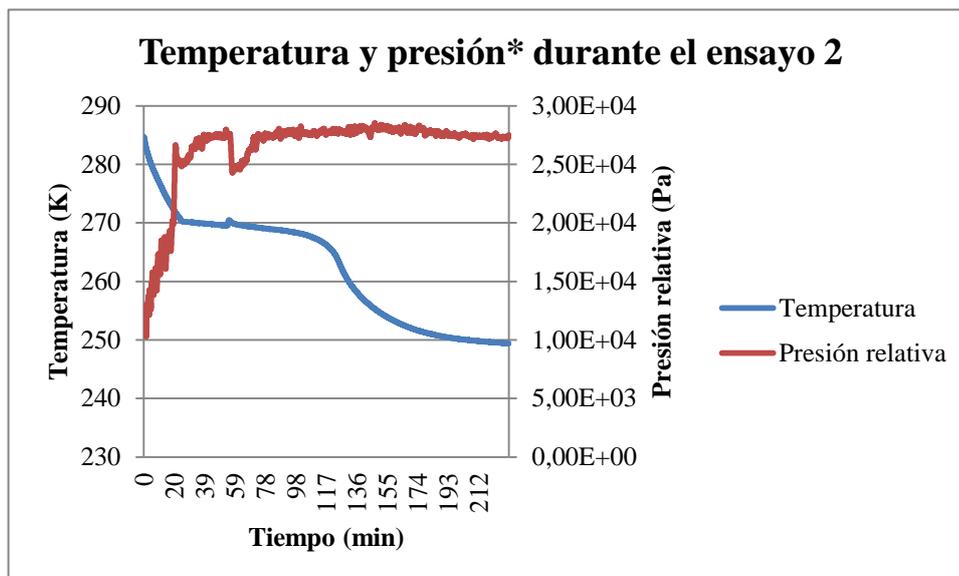
*Señal de presión no correspondiente con la realidad

Figura 74: Señal de temperatura y presión filtrada durante el ensayo 2.

Debido al pequeño valor alcanzado por la presión junto al extraño comportamiento presentado al alcanzarse la temperatura de cambio de fase se le atribuye el fallo del sensor a la aparición del hielo. La aparición del mismo debe producir atoramiento en la zona donde se mide la presión inhabilitando el sensor para la medida.

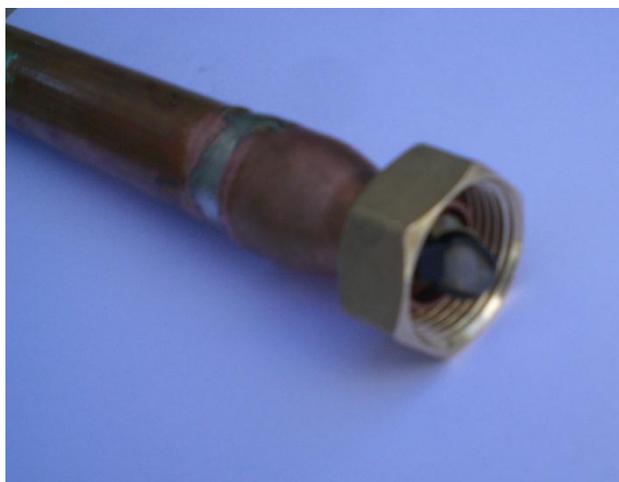
No obstante, queda por exponer el resultado más importante que se saca de este ensayo. Tras una observación minuciosa del montaje tras el ensayo se concluyen **no se han producido ni rotura ni deformación plástica del tubo**. Tampoco ha existido ningún daño en el tubo de silicona usado ni se ha producido la entrada de agua en el interior del tubo. El estado del montaje tras el ensayo se aprecia en las Figura 75.

Figura 75: Imagen del montaje tras el ensayo 2.

Por todo lo anterior en este ensayo el montaje planteado se muestra funcional para la protección frente a heladas. Esta conclusión confirma la idoneidad del modelo planteado en el apartado teórico el cual ha predice el comportamiento presentado en este ensayo.

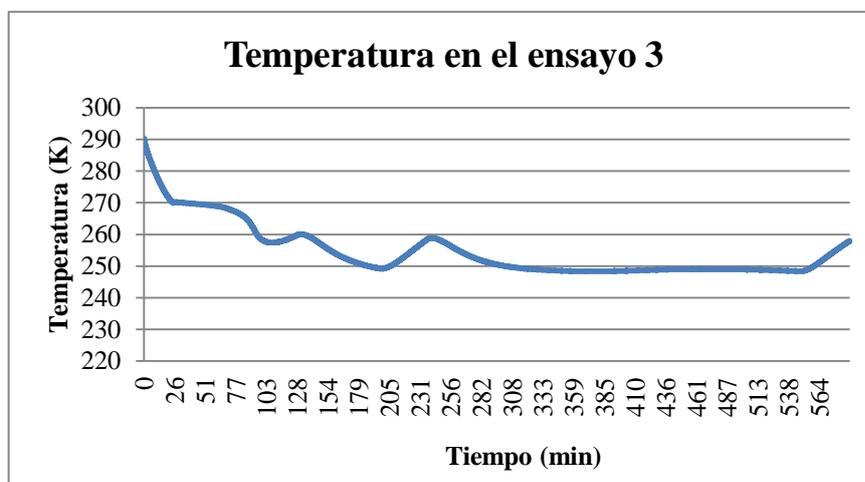
Figura 76: Temperatura registrada durante el ensayo 3.

Como se aprecia en la Figura 76 se produjo una evolución similar al caso anterior, existió una rápida bajada de la temperatura en el inicio del ensayo hasta llegar a la temperatura de 273K (0°C). Se mantuvo durante todo el periodo de cambio de fase a esta temperatura. Terminada la transformación a hielo la temperatura volvió a bajar de nuevo a la temperatura definida en el congelador.

No se observa en la Figura 76 ninguna variación brusca que pueda indicar ningún problema en el funcionamiento. Sin embargo, para comprobarlo correctamente hay que examinar la presión obtenida.

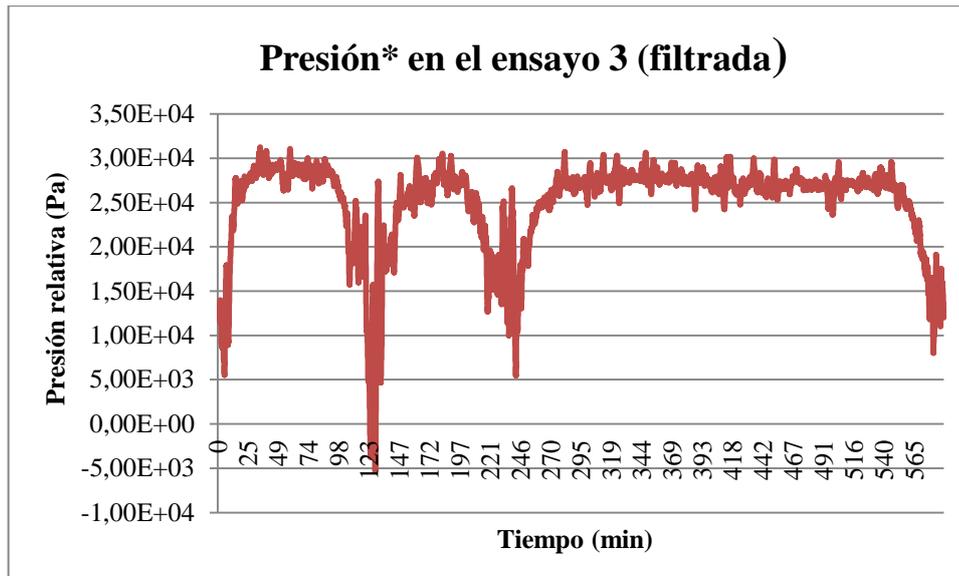
*Señal de presión no correspondiente con la realidad

Figura 77: Presión registrada durante el ensayo 3.

A la vista de lo mostrado en la Figura 77 se concluye que de nuevo el sensor de temperatura presenta un comportamiento erróneo debido al valor excesivamente pequeño de la presión alcanzada. Sin embargo, es curioso observar la variación de la señal obtenida de la presión con la temperatura, expuesta en la Figura 78.

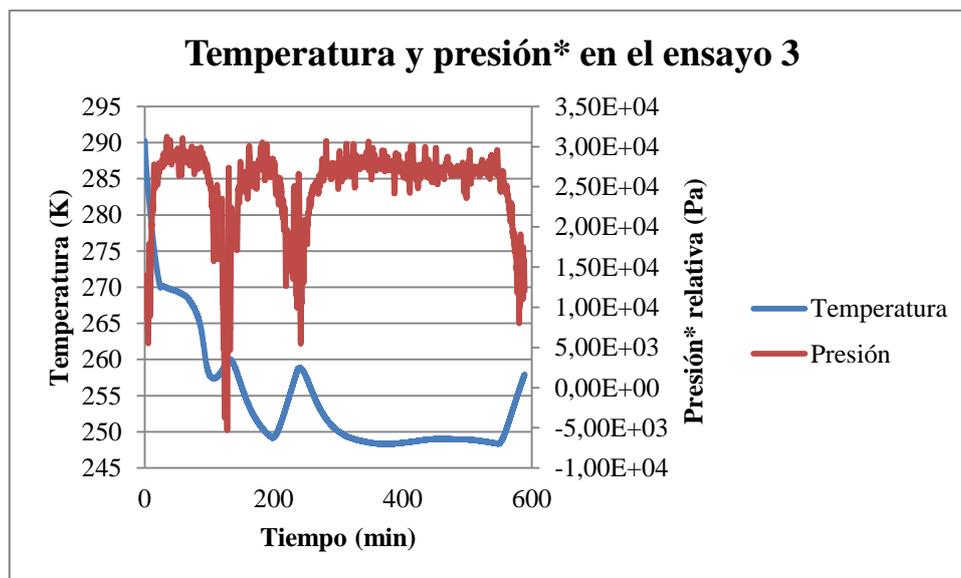
*Señal de presión no correspondiente con la realidad

Figura 78: Presión y temperaturas registradas durante el ensayo 3.

Finalmente que por indicar que tras la realización del ensayo la observación detallada y cuidadosa realizada del montaje arroja el hecho de que **no se ha producido ni rotura ni deformación plástica del tubo de cobre**. Por lo tanto queda registrada la fiabilidad del sistema para estas condiciones tal y como el modelo teórico planteado establecía.

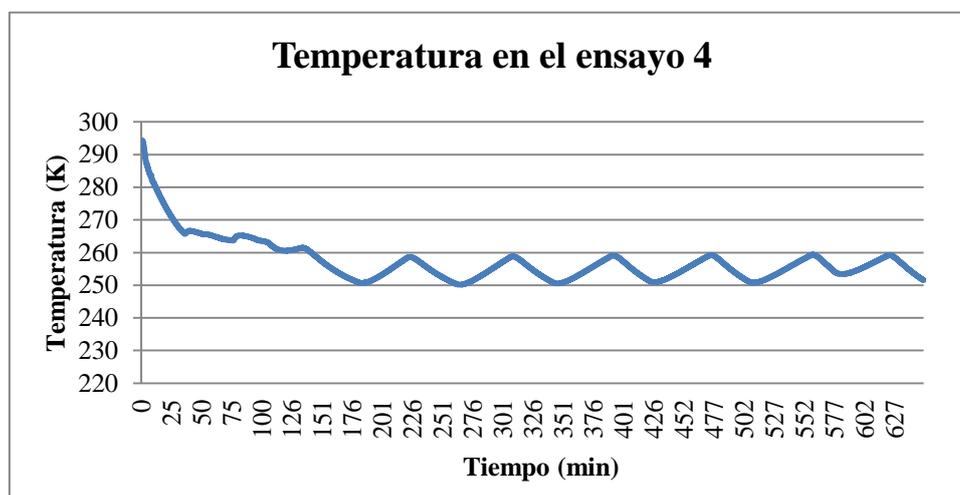
Figura 79: Temperatura registrada durante el ensayo 4.

El desarrollo de la señal de temperatura durante el ensayo mostrada Figura 79 presenta una gran diferencia con el de ensayos anteriores. Se puede resumir en una bajada rápida de temperaturas hasta llegar a un valor cercano a 273K aunque más bajo, cambio de fase y nueva bajada hasta llegar a la temperatura de congelación del frigorífico usado. Existió un

Para entender todas las señales obtenidas es conveniente comentar que tras el término del ensayo la observación del montaje ha arrojado la **existencia de la rotura** del mismo. Primero se mostrará la evolución de la temperatura a lo largo del ensayo (Figura 79).

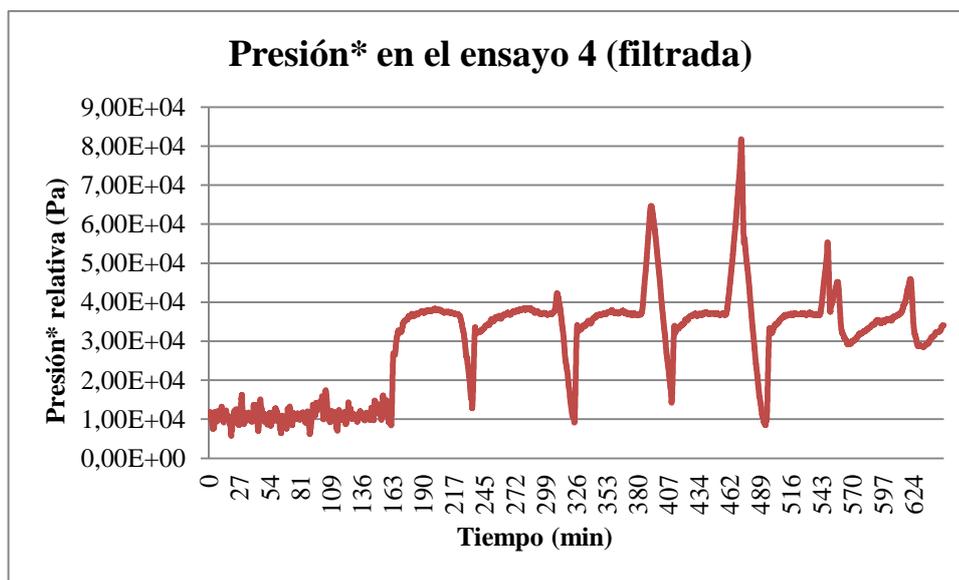
Lo captado por el sensor de presión puede ser de gran ayuda para comprender lo sucedido. Como se muestra en la Figura 80 a pesar de que al principio la señal de presión apenas varió como en casos anteriores por la presencia de hielo a partir del minuto 150 del ensayo se produjo una subida brusca de la misma. Este hecho será tomado como el punto de rotura del montaje.

*Señal de presión no correspondiente con la realidad

Figura 80: Temperatura registrada durante el ensayo 4.

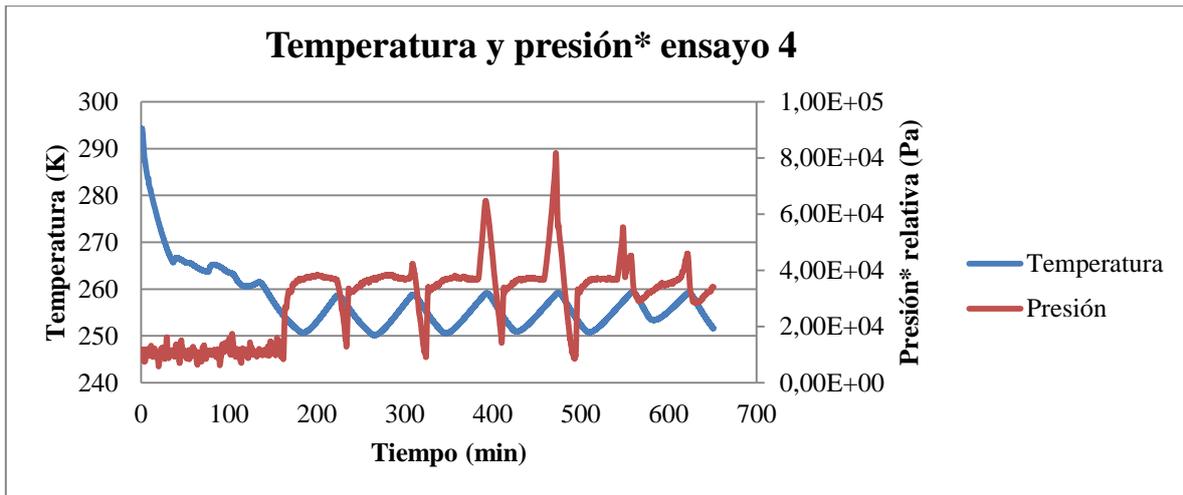
Mostrando la combinación de la señal de temperatura y presión (Figura 81) se expone lo sucedido en el ensayo. Hasta que se produjo la rotura los datos obtenidos eran similares a los anteriores ensayos produciéndose el cambio de fase a una temperatura aproximadamente constante pero en torno al minuto 150 (700 s) del ensayo. Poco después se produjo la rotura del tubo bajando bruscamente la temperatura ya que el agua que todavía no se había convertido en hielo saldría por la obertura formada. El sensor de presión detectó un cambio de presión pero por la presencia del hielo el valor de la misma fue totalmente incoherente, al producirse la rotura la presión en el interior del tubo debió de bajar bruscamente y situarse en un valor en torno a la atmosférica (0 Pa de presión relativa) en lugar de aumentar.

Figura 81: Presión y temperaturas registradas durante el ensayo 4.

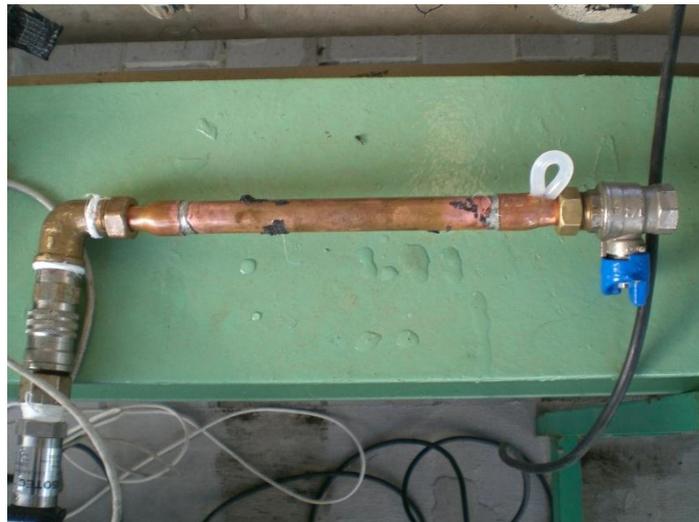
Figura 82: Estado del montaje tras el ensayo 4.

En la Figura 82 se aprecia claramente la **rotura del dispositivo** debido a la presión excesiva alcanzada en el interior del tubo de cobre. La magnitud de la misma presión fue tal que parte del tubo de silicona macizo situado en el interior del tubo de cobre fue expulsado del interior en el momento de la rotura junto a parte del agua no solidificada. Cabe destacar que la rotura se ha producido por los conectores de cobre soldador cuyo espesor es menor al

tubo de cobre. Esto hace que sea la parte menos resistente del montaje como la rotura producida demuestra.

Por ultimo quedaría mostrar el estado del dispositivo una vez terminado el ensayo. Este se puede observar en la Figura 82.

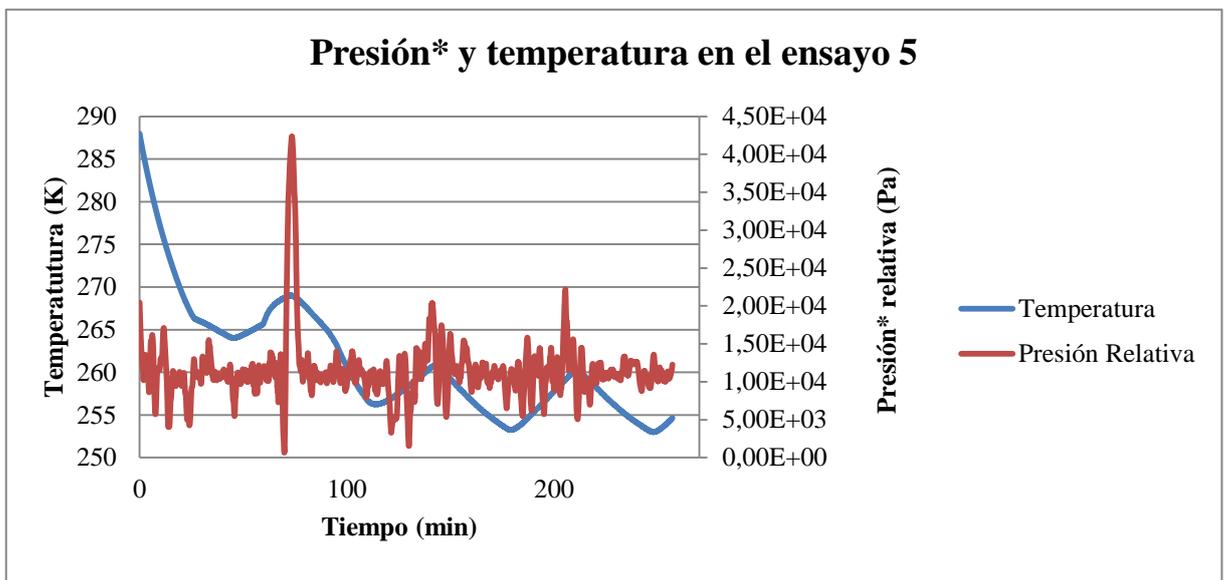
*Señal de presión no correspondiente con la realidad

Figura 83: Presión y temperatura registradas durante el ensayo 5.

En cuanto a la temperatura se puede distinguir perfectamente en la Figura 83 como tras producirse un descenso rápido de la misma a temperaturas en torno a 273K, ésta no se mantuvo a una temperatura constante en torno a ese valor por un periodo elevado de tiempo. Apenas existió el periodo de temperatura constante como por ejemplo sí sucedía con el ensayo 2 (para ello no hay más que comparar la Figura 83 con la Figura 71). Esto puede indicar que la rotura se produjo poco después del comienzo de cambio de fase contrastando con el ensayo anterior. Si se examina la Figura 79 se comprueba que el tiempo en el que la temperatura se mantuvo constante en este es menor en el ensayo 5 que en el 6. Posteriormente continuó el comportamiento anteriormente registrado, es decir, se mantuvo la oscilación de la temperatura en torno a los 253K.

Es posible deducir el momento de la rotura gracias a la señal dada por el sensor de presión. El pico de presión que se produjo junto al cambio de temperatura relativamente brusco en torno al minuto 70 (4200 s) se tomará como el instante de rotura. No se debe olvidar que la presencia del hielo hizo que la señal sea errónea. Dicho comportamiento se confirma con la muestra de lo caótico de la presión mostrada en la Figura 83 a pesar de haber sido filtrada como las anteriores.

Tras el ensayo una simple observación del montaje descubre **la existencia de rotura en el tubo de cobre**. Por lo tanto, bajo las condiciones de este ensayo la funcionalidad del montaje es nula. Es decir, de nuevo se confirman los resultados hallados con el planteamiento del modelo el estudio teórico.

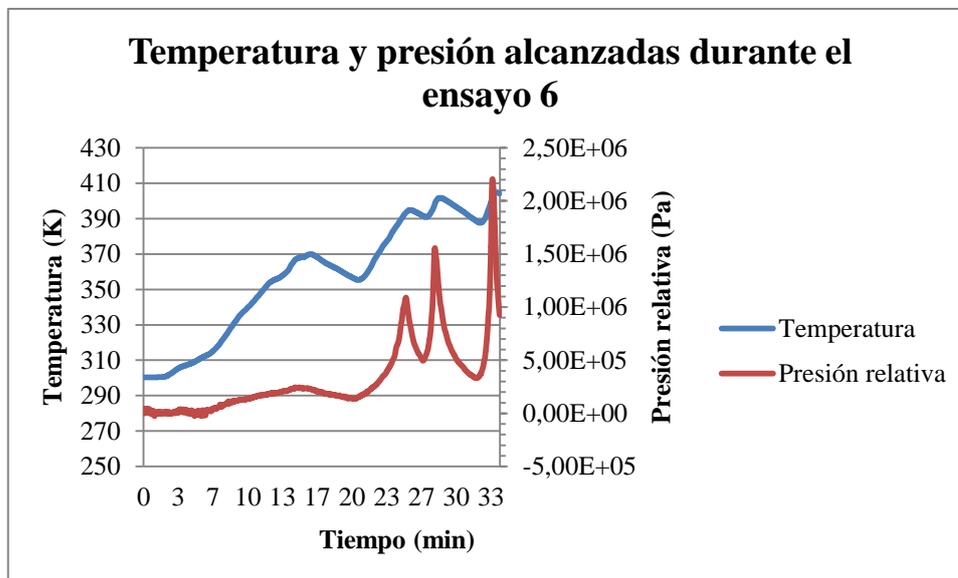
Figura 84: Presión y temperatura registradas durante el ensayo 6.

Según lo expuesto en la Figura 84, al aplicar la acción de la llama sobre el montaje la temperatura aumentó su valor hasta llegar aproximadamente a 370K donde se produjo una parada en la subida debido a problemas relacionados con el soplete que fueron rápidamente solucionados para poder continuar el ensayo. Cuando la temperatura alcanzó unos 390K se produjo un incremento rápido de la presión y por ello se apartó la llama. A partir de aquí se produjo el mismo proceso hasta alcanzar una presión lo suficientemente elevada como para dejar de aplicar calor.

Los parámetros de dicho ensayo se exponen en la Tabla 20. Se mostrarán al igual que los ensayos anteriores la representación de la temperatura y presión en el interior de los montajes durante el tiempo de realización del ensayo. Estos están registrados en la Figura 84.

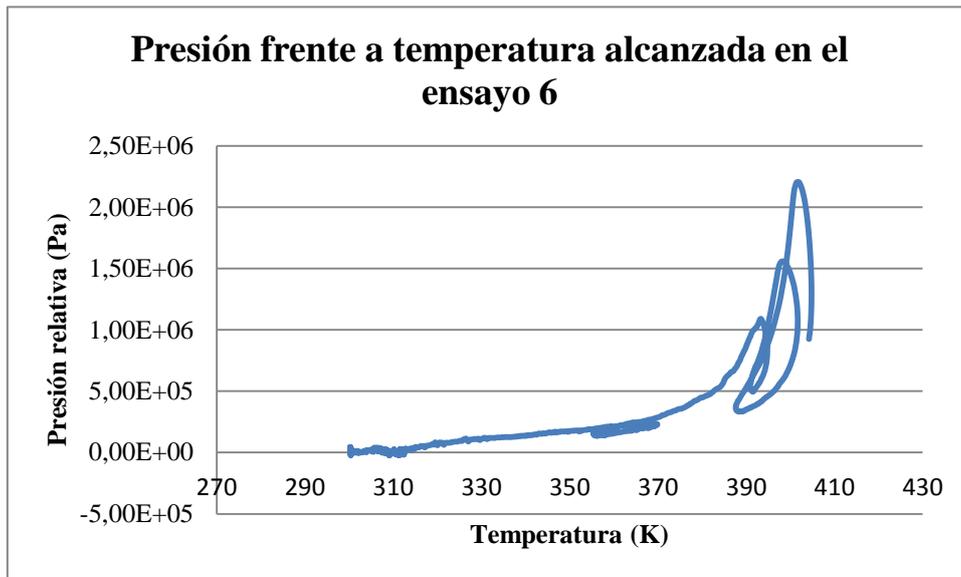
Sin embargo, las presiones alcanzadas no son tan elevadas como las planteadas en el modelo teórico usado. Como se ve en la representación de la temperatura alcanzada frente a la presión en el ensayo mostrada en la Figura 85.

Figura 85: Presión frente temperatura registradas durante el ensayo 6.

Como se aprecia la presión son del entorno de 2.5 MPa, una presión excesiva. Sobre todo si se compara con la Figura 58 enmarcada en el estudio teórico. Para una mejor interpretación de las conclusiones se volverá a representar de nuevo esta figura con la etiqueta de Figura 86.

La tendencia presenta en ambas figuras es la misma. Sin embargo los valores de presión alcanzadas por la señal registrada son mayores. Esto se debe principalmente por la aparición del vapor que no se tuvo en cuenta en el modelo debido a la existencia en los captadores de elementos como válvula de seguridad y vasos de expansión que evitarían el problema.

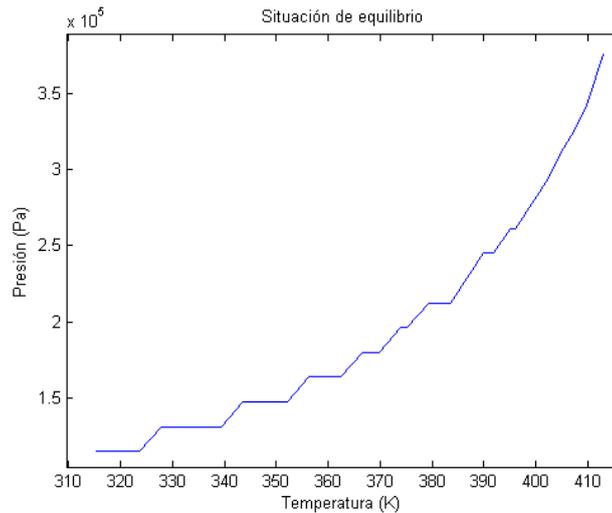
Figura 86: Valores de presión y temperatura que se alcanzan en el equilibrio en el conjunto para el tubo hueco de silicona.

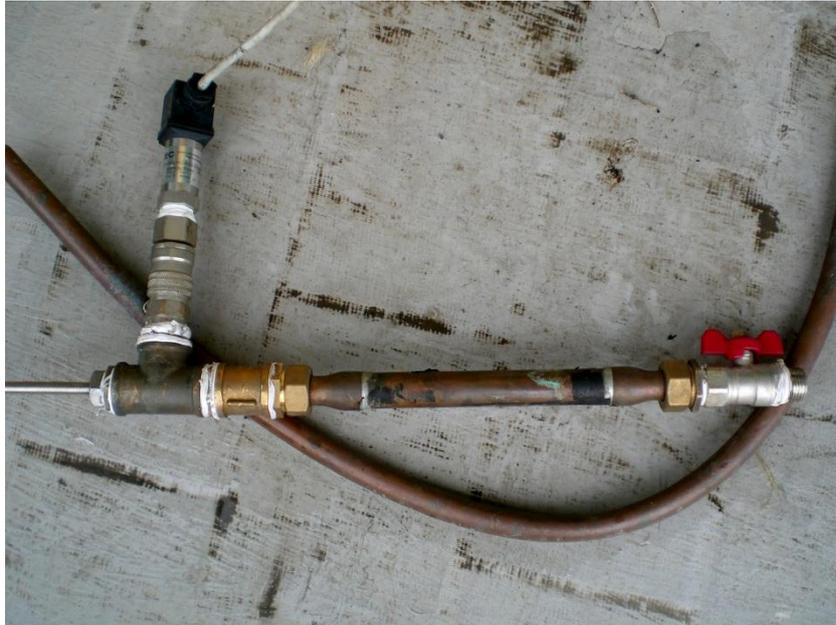
Se comprobó tras el ensayo realizado que **no existió ninguna deformación ni rotura del dispositivo** a pesar de la alta presión alcanzada. El estado del montaje tal el ensayo se puede comprobar en la Figura 87.

Figura 87: Montaje tras el ensayo 6.

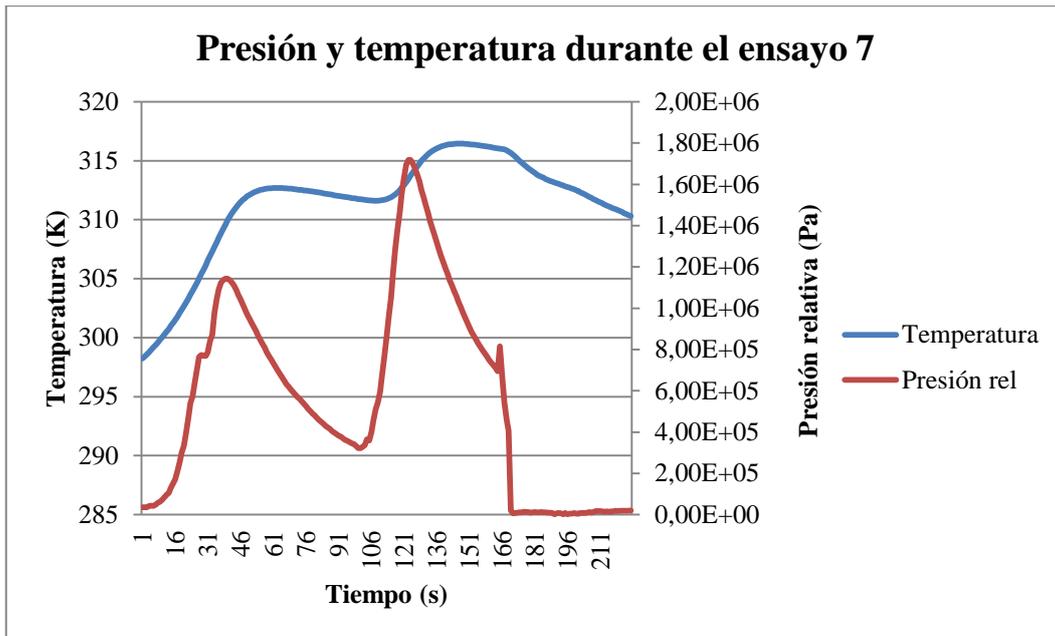
Figura 88: Presión y temperatura registradas durante el ensayo 7.

A la vista de los resultados de la Figura 88 se produjo apenas un incremento de temperatura cuando la señal de la presión se dispara de repente. Se piensa que este hecho es debido a la aparición de vapor en el caso anterior y la falta de tiempo en que se ha dejado enfriar. Es posible que el acercamiento de la llama también afectara al mismo sensor. Esta es la causa de que la representación de la presión frente a la temperatura no puede ser objeto de un estudio con conclusiones coherentes.

Repitiendo el procedimiento de los ensayos anteriores se representará la evolución de la presión y temperatura durante el ensayo (Figura 88).

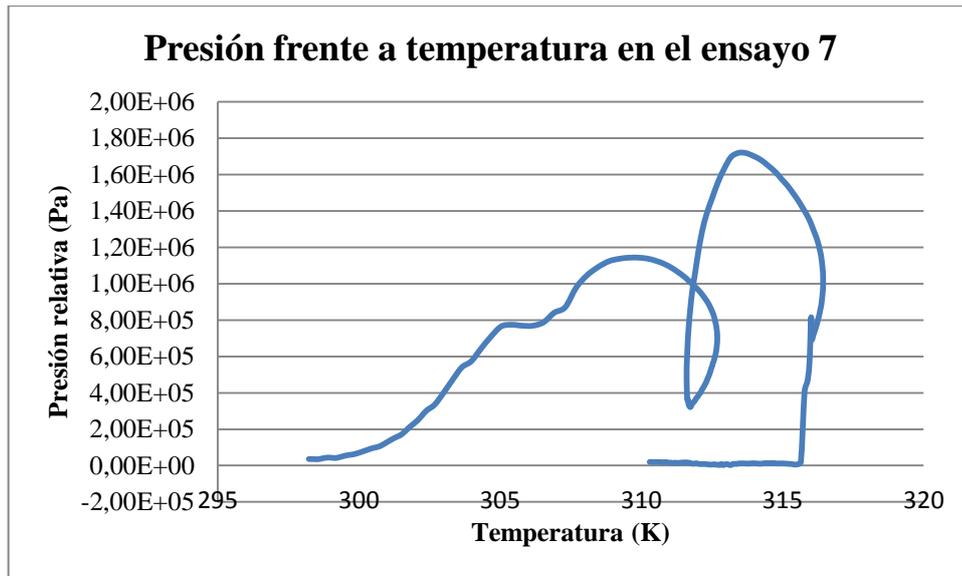
No hay nada más que tener en cuenta los resultados expuestos en Figura 89 para corroborar lo anteriormente expuesto. Como se muestra en dicha figura la no existe una tendencia marcada como en el ensayo anterior (Figura 85)

Figura 89: Presión frente a temperatura registradas durante el ensayo 7.

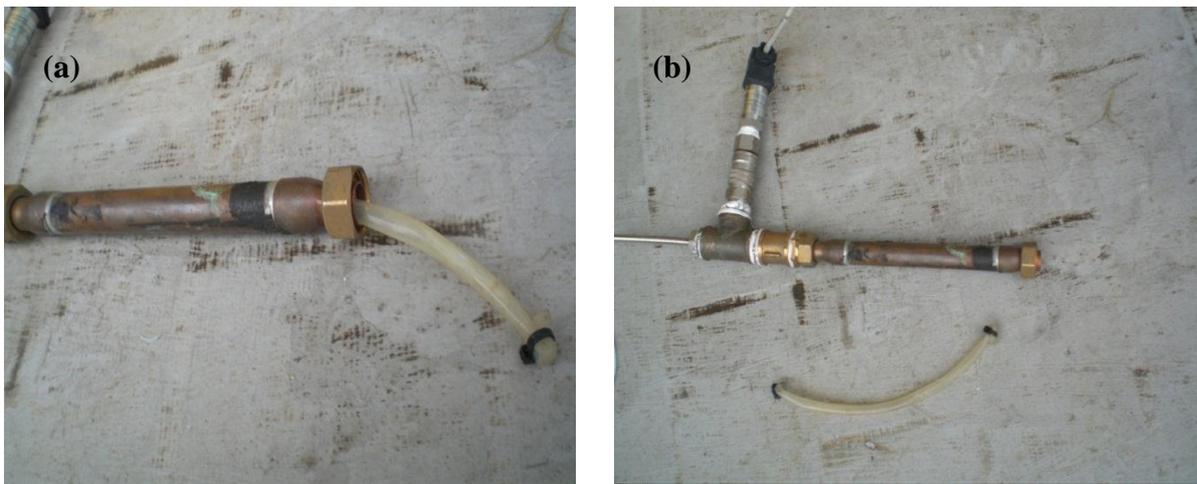
Debido a la alta señal de presión alcanzada tras el ensayo, se observó y comprobó el montaje tras llevarse a cabo el ensayo. Incluso se procedió al desarme del mismo. (Figura 90 (a)). Como se aprecian en las fotografías tomadas del dispositivo usado para la experimentación tras en ensayo (Figura 90 (a) y (b), Figura 91) no existen daños ni en el tubo de cobre, ni el tubo interior de silicona ni en ningún otro componente.

Figura 90: (a) Desarme del montaje tras el ensayo 7. (b) Estado del tubo interior de silicona y exterior de cobre tras el ensayo 7.

Por lo tanto se concluye de este ensayo el mantenimiento de la funcionalidad del montaje tras ser sometido a condiciones de temperaturas elevadas que se pueden dar en el comportamiento al no presentar daño en ninguno de los componentes usados.
