CAPÍTULO 4: RESULTADOS Y ANÁLISIS DE LOS ENSAYOS DE ARRANCAMIENTO

4.1.- Introducción:

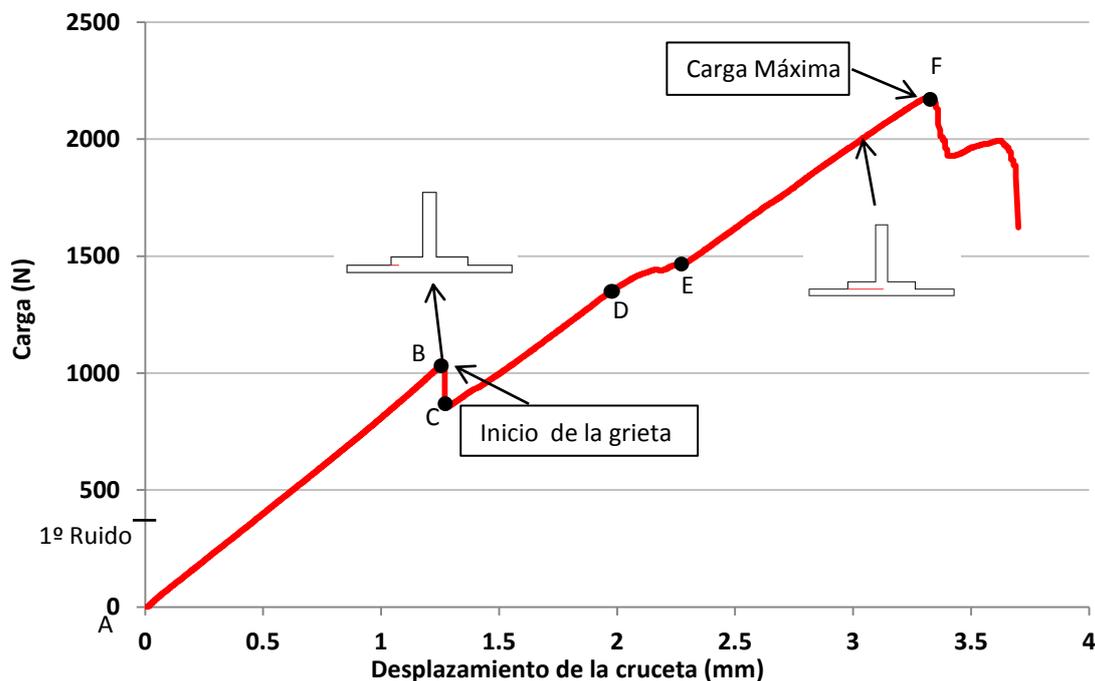
Fig.4.1.Evolución de la carga durante el Ensayo 3.

En la figura 4.1 se observa que la carga creció durante todo el ensayo. Entre los puntos A y B se observa que la rigidez es constante, lo que se asocia a que aún no había aparecido el daño en la probeta. En B, para una carga de 1043 N, aparece la grieta. Entre B y C se produjo una bajada de la carga que se asoció a un avance de la grieta. Después, entre C y D y entre E y F se vuelve a observar rigidez constante. Entre D y E se observa un cambio de rigidez que puede ser asociado a la propagación de la grieta. La carga máxima registrada fue 2176 N (punto F).

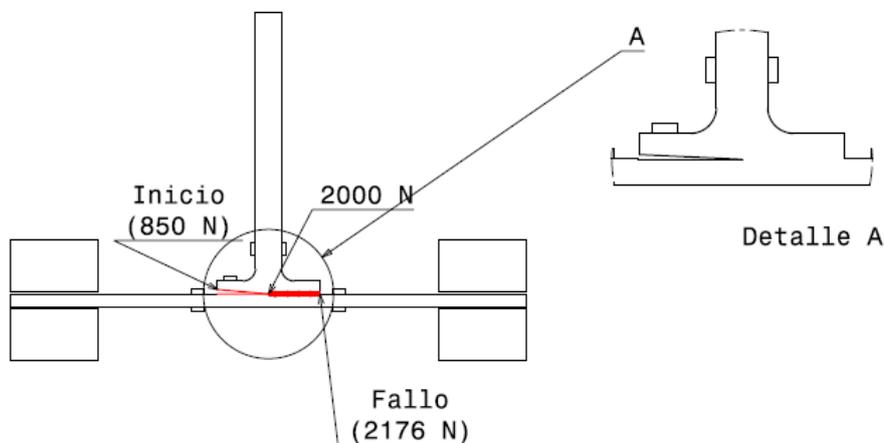
Fig. 4.2. Esquema del avance de la grieta en la probeta A1-A.

2. Se continuaron escuchando ruidos sin detectarse grieta mediante inspección visual.
3. 1043 N: Se detectó una grieta en el lado de las bandas 1 y 2. La grieta avanzó en la dirección del eje x (figura 3.6) hacia el centro de la probeta.
4. 2000 N: El frente de grieta alcanzó la zona central de la probeta.
5. 2176 N: Se produjo el fallo de la probeta.

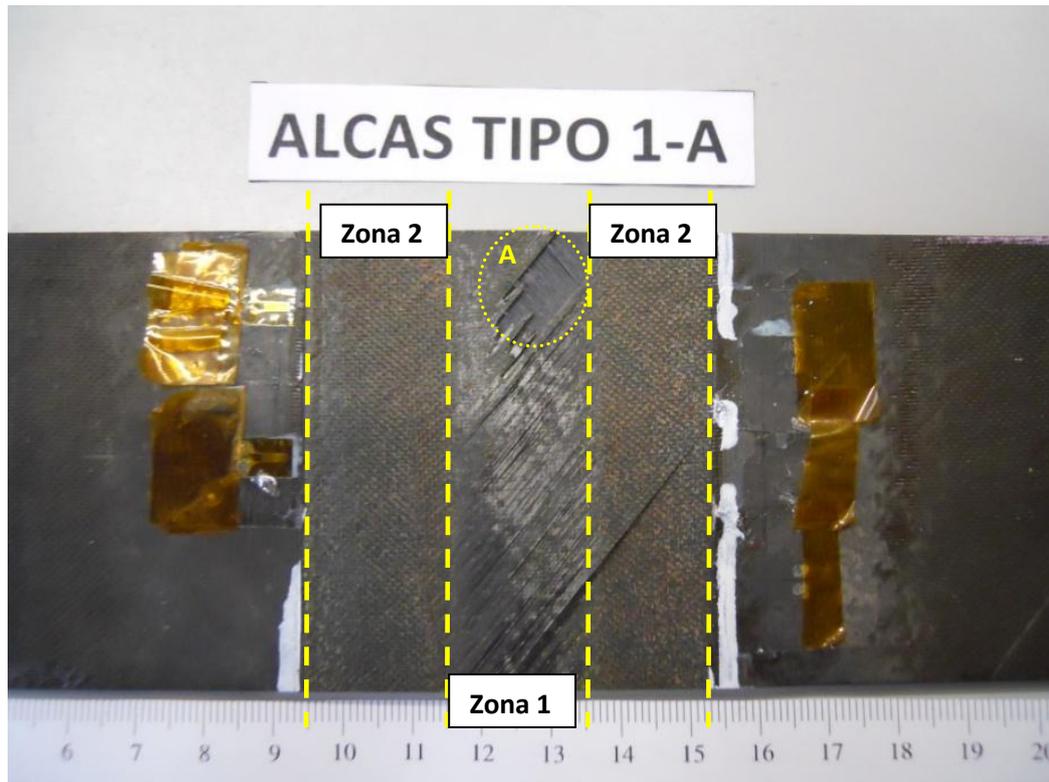
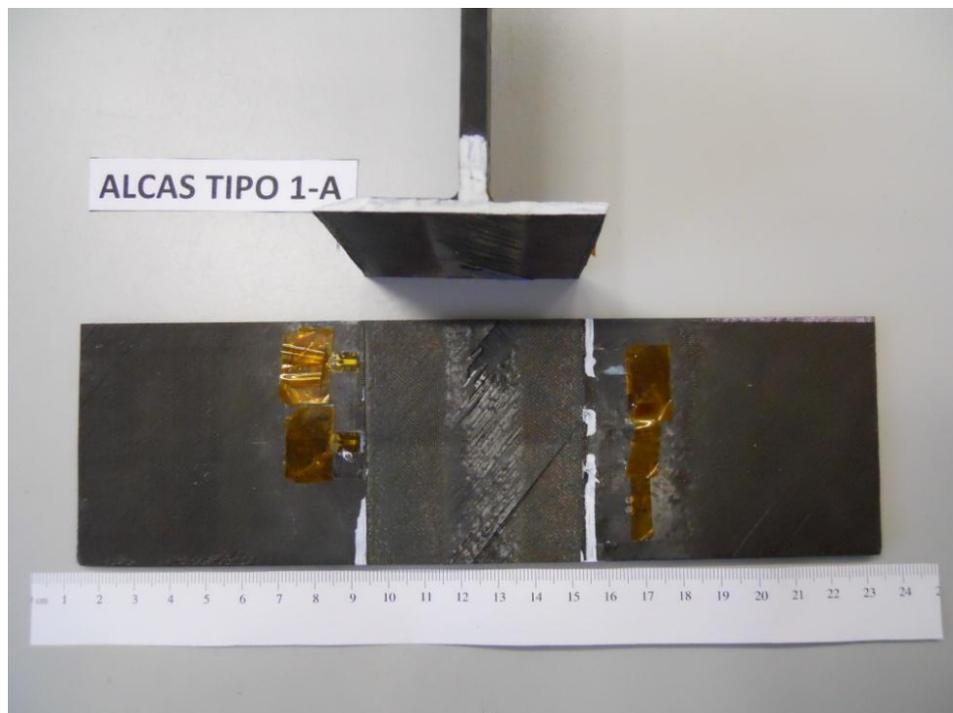
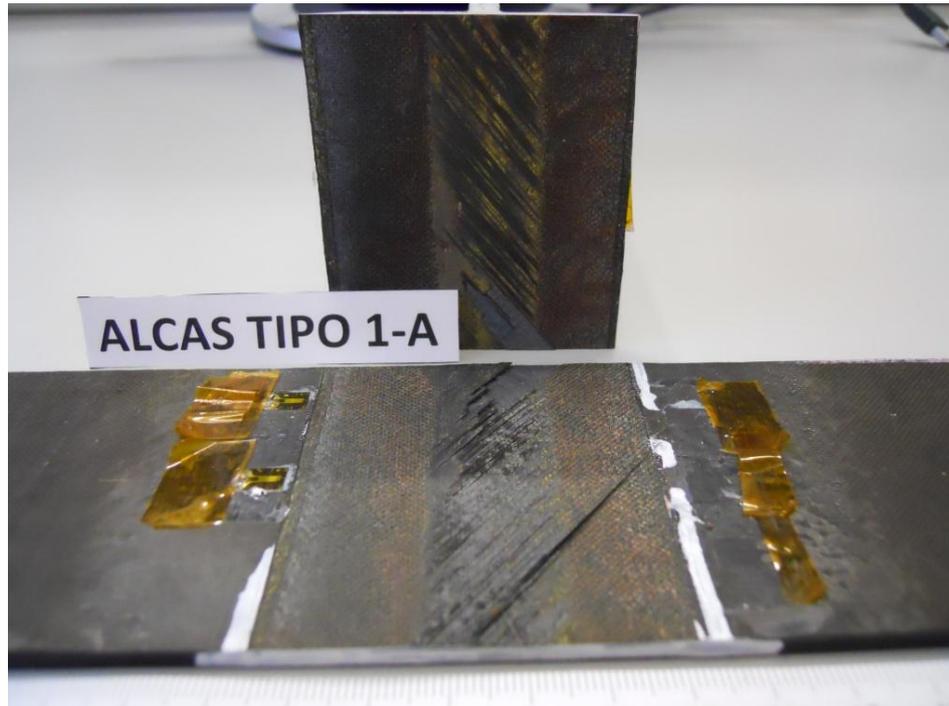
También se puede ver que el frente de grieta avanzó de forma paralela a la dirección del eje y (figura 3.6) ya que las líneas que delimitan las dos zonas del área de rotura son aproximadamente paralelas al borde de la probeta.

Fig.4.3 Vista de la zona de unión de la piel tras la rotura

Fig.4.4. Vista general de la probeta tras el Ensayo.

Fig. 4.5 Vista de la piel y el rigidizador tras la rotura.

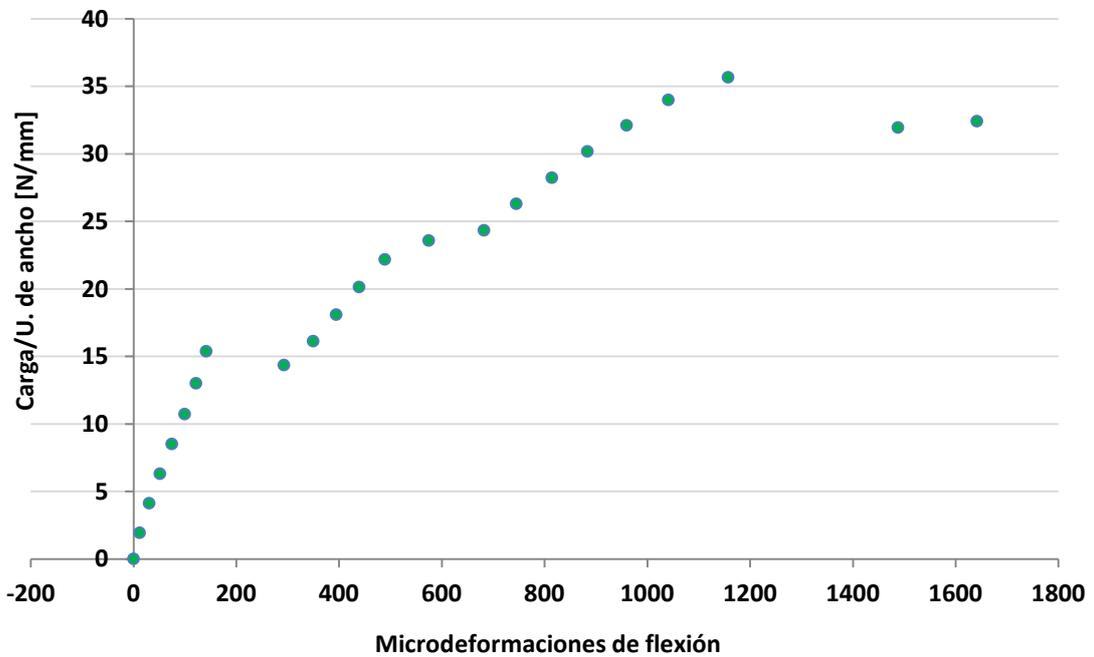
Fig.4.7. Deformaciones de flexión de las Bandas Extensométricas 6 y 7 durante el Ensayo 3.

En la figura 4.7 se observa que las deformaciones a flexión fueron muy pequeñas hasta el momento de la aparición de la grieta. Después de este momento, las deformaciones a flexión crecieron debido al efecto de la grieta.

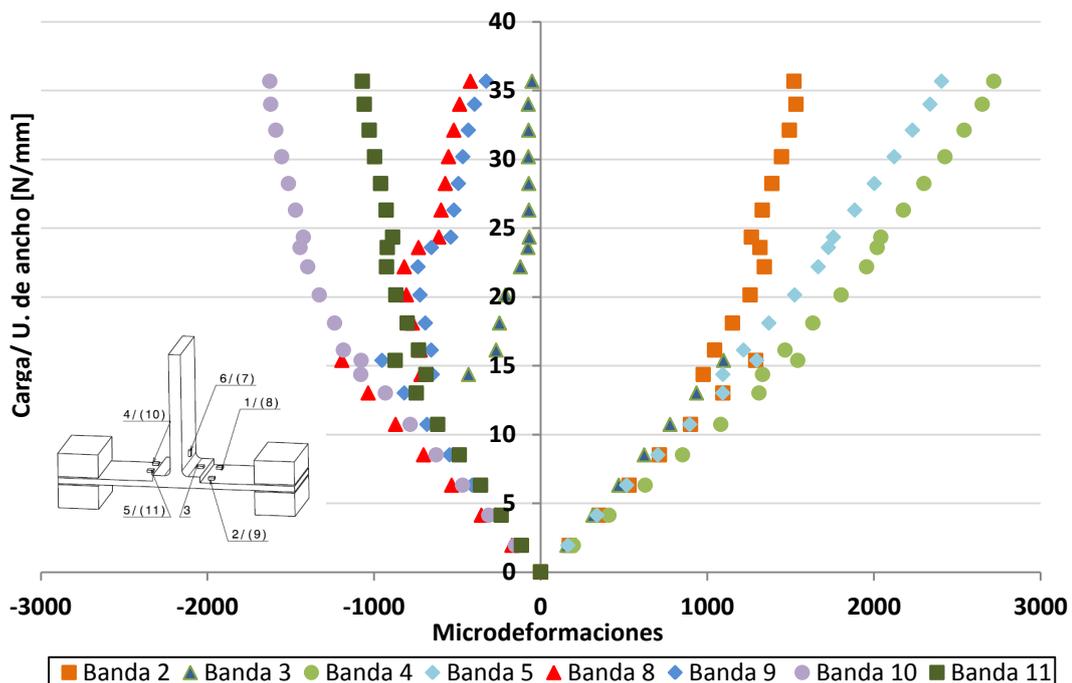
Fig.4.8. Medidas de las Bandas Extensométricas 2, 3, 4, 5, 8, 9,10 y 11 durante el Ensayo 3.

En la figura 4.8 se aprecia cierta simetría entre los registros tomados por la banda extensométrica en la parte superior de la probeta (tracción) y los registros tomados por la banda extensométrica en la parte inferior (compresión) aunque siempre los registros de tracción fueron mayores que los de compresión.

También se puede observar que las medidas de las bandas en tracción fueron similares entre sí hasta el inicio de propagación de la grieta. Esto también ocurrió en el caso de las bandas en compresión.

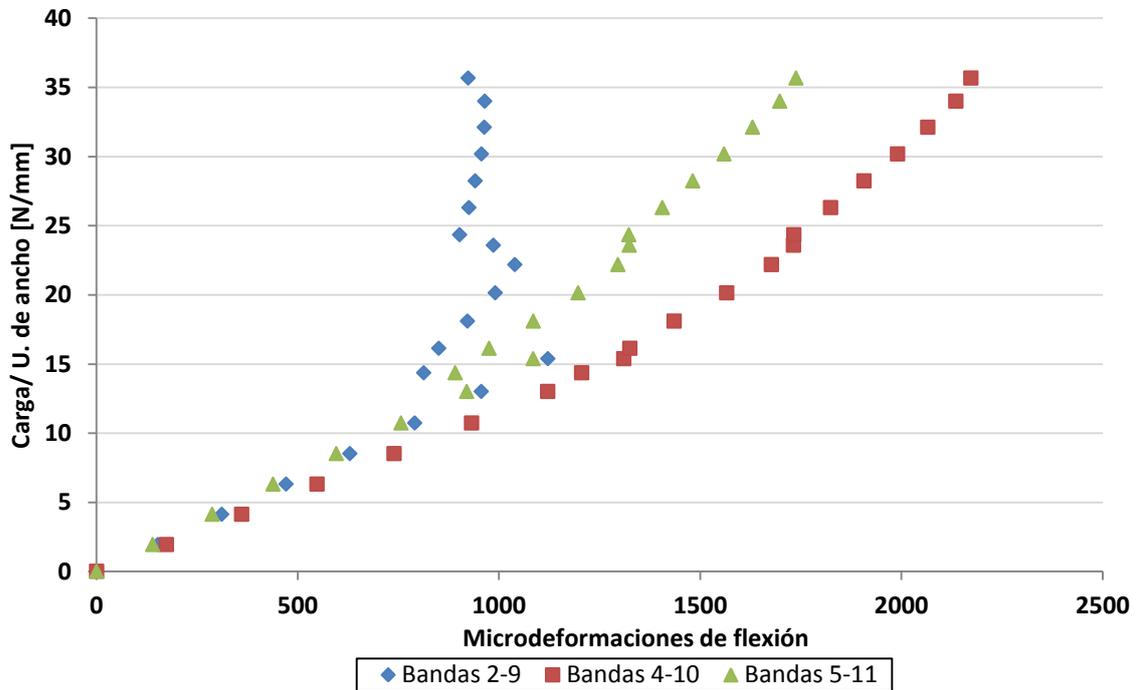
Fig. 4.9. Deformaciones de flexión de los pares de Bandas Extensométricas 2-9, 4-10 y 5-11 durante el Ensayo 3.

En la figura 4.9 se observa que las deformaciones a flexión fueron muy similares en todos los pares de bandas hasta que apareció la grieta. A partir de este momento, las deformaciones a flexión tuvieron comportamientos diferentes. En concreto, las deformaciones a flexión de las bandas 4-10 continuaron creciendo mientras que las otras bandas tuvieron tramos de crecimiento y decrecimiento.

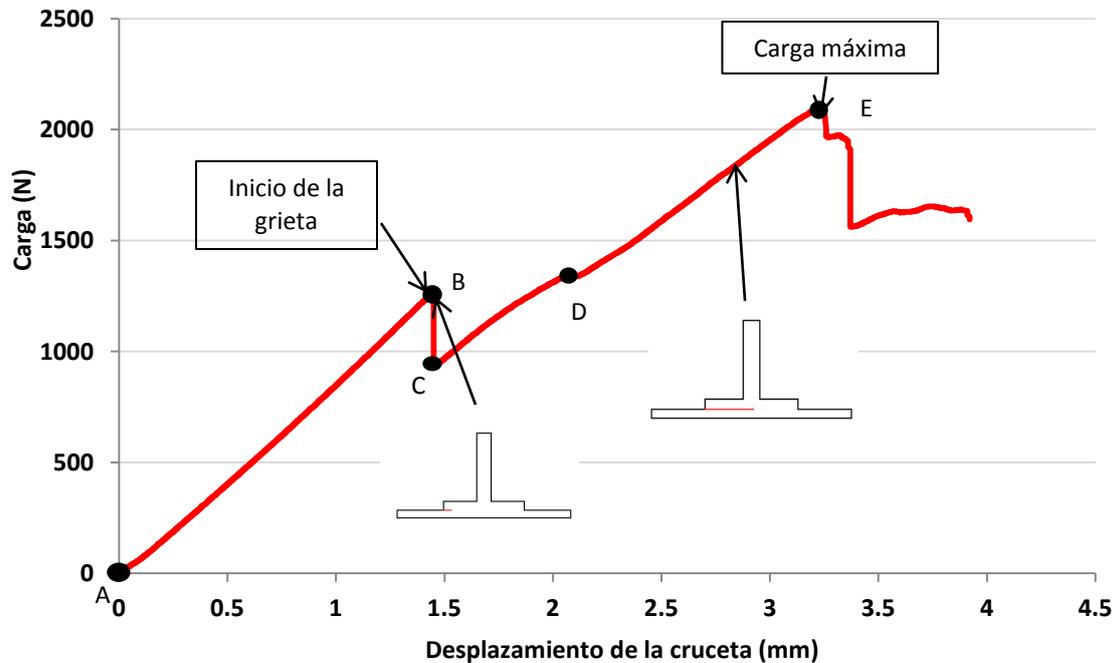
Fig.4.10.Evolución de la carga durante el Ensayo 4.

En la figura 4.10 se observa que la carga del ensayo creció uniformemente hasta 1200 N manteniéndose la rigidez constante (tramo A-B). A los 1200 N (punto B) apareció la grieta y se produjo una bajada de la carga que se puede asociar a la propagación de la grieta (tramo B-C). Después se observan dos tramos de rigidez constante aunque diferente (tramos C-D y D-E). El cambio de rigidez entre estos tramos se puede asociar a un avance de la grieta. La carga máxima registrada fue 2100 N (punto F).

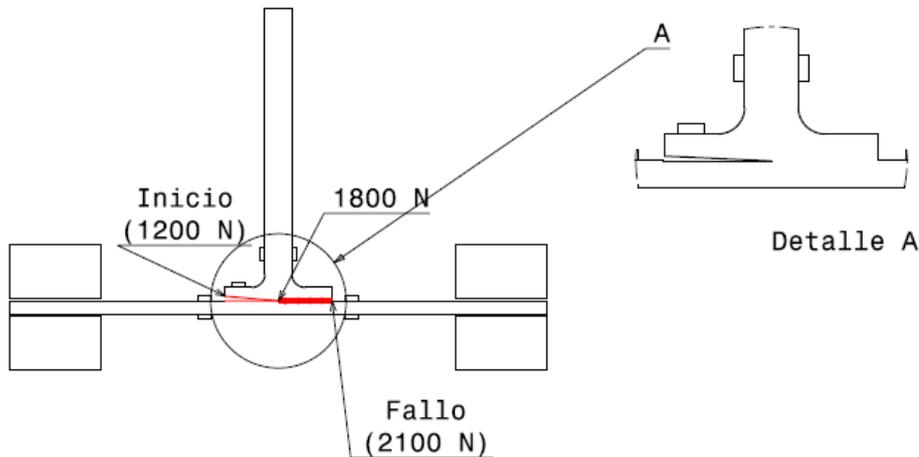
Fig.4.11 .Esquema del avance de la grieta.

1. 1200 N: Se detectó una grieta en el lado de las bandas 1 y 2. La grieta avanzó en la dirección del eje x (figura 3.6) hacia el centro de la probeta.
2. 1800 N: El frente de grieta alcanzó la zona central de la probeta.
3. 2100 N: Se produjo el fallo de la probeta.

Carga (N)	Tamaño de la grieta (medida desde su inicio)
1200	Inicio (<i>Banda 1</i>)
1300	7,36 mm
1100	11,15 mm (<i>Mitad pie probeta</i>)
1350	14,4 mm
1560	17,27 mm
1960	23 mm (<i>Aprox. Centro de la probeta</i>)
1540	31,40 mm (<i>Mitad 2º pie probeta</i>)

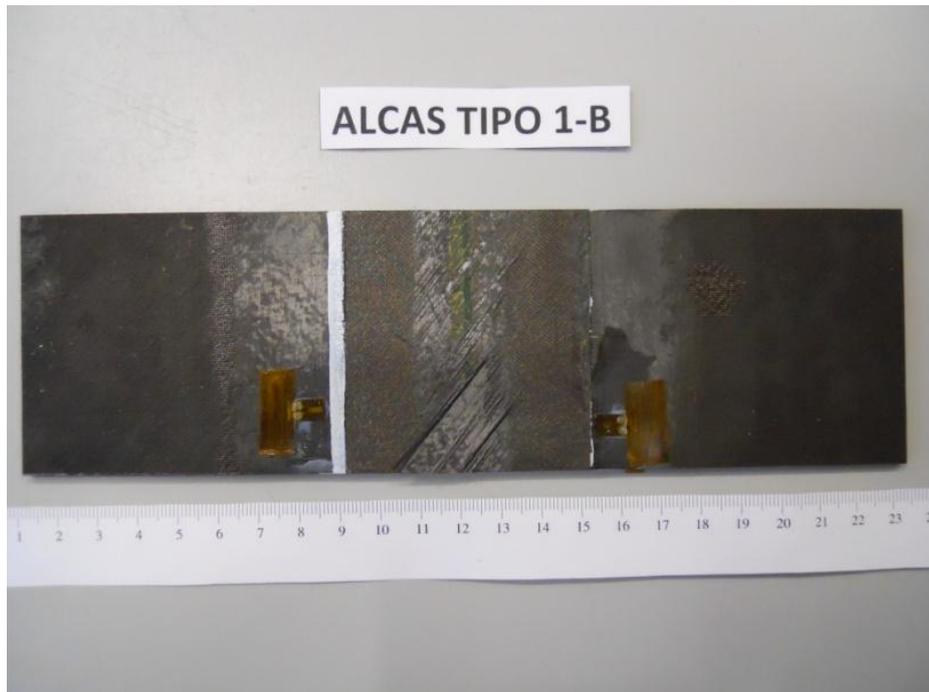
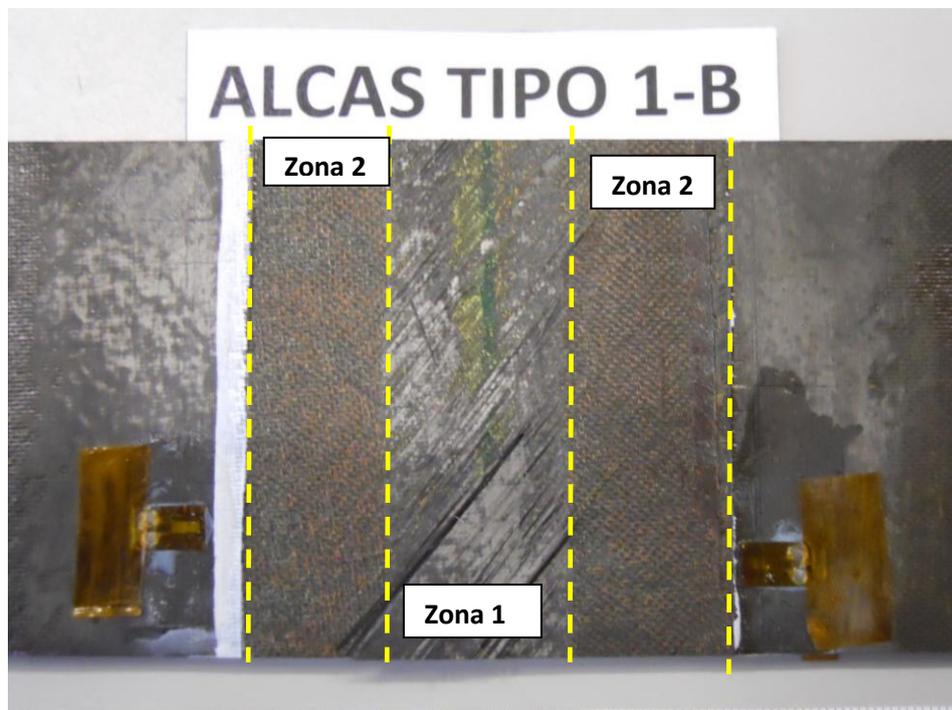
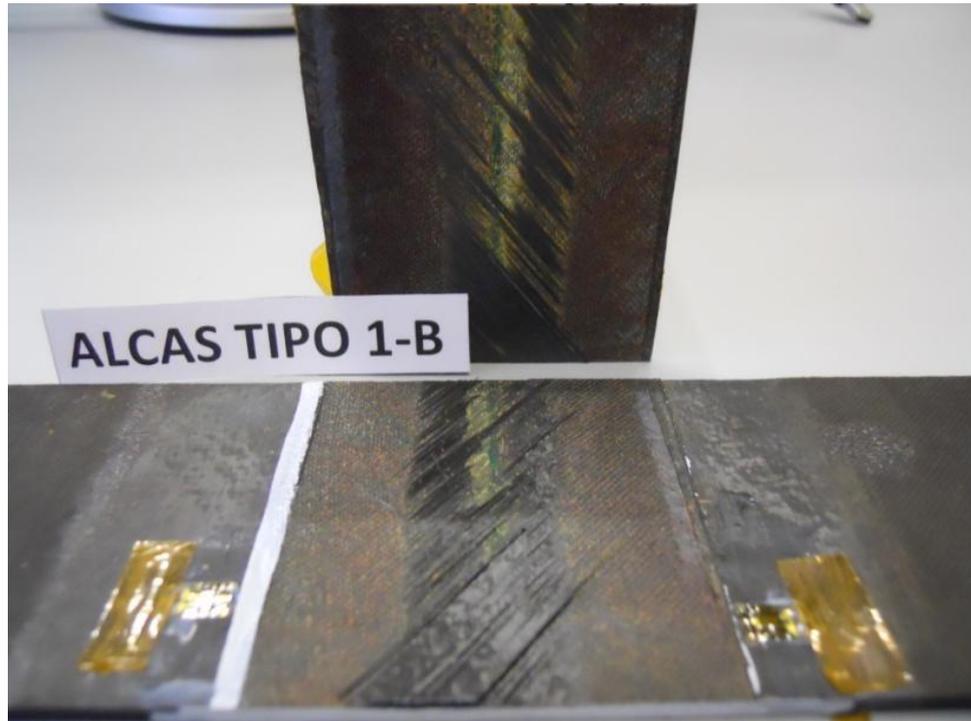
También se puede ver que el frente de grieta avanzó de forma paralela a la dirección del eje y (figura 3.6) ya que las líneas que delimitan las dos zonas del área de rotura son aproximadamente paralelas al borde de la probeta.

Fig.4.12. Vista general de la piel tras la rotura.

Fig.4.13 Vista de la zona de unión de la piel tras la rotura.

Fig.4.14. Vista de la piel y el rigidizador tras la rotura.

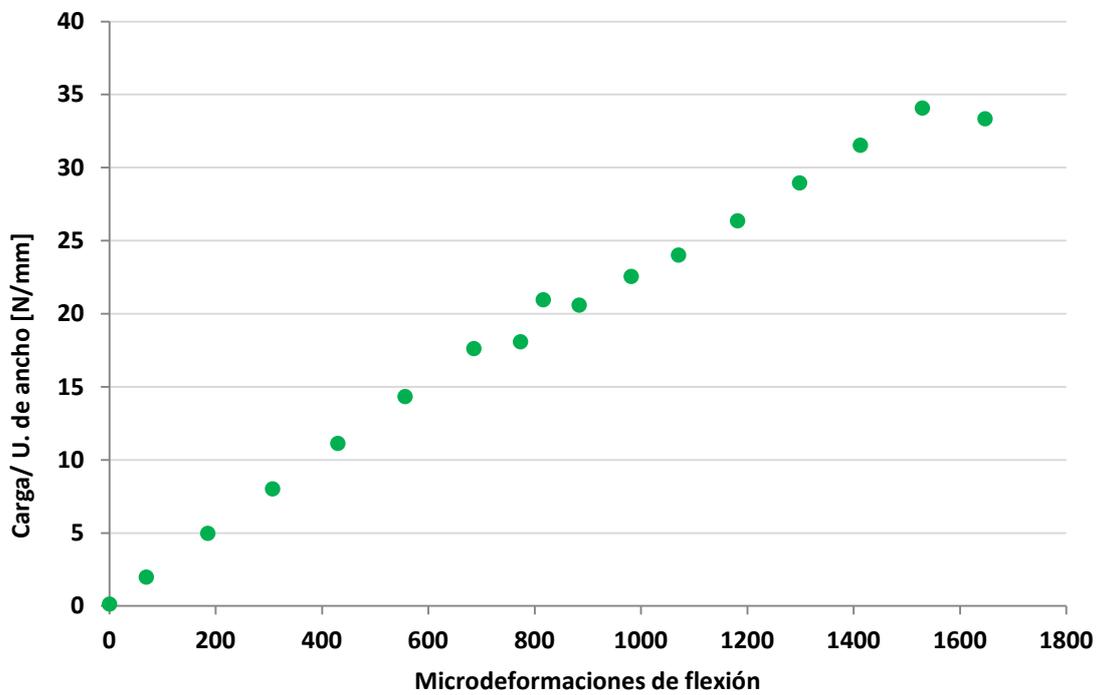
Fig.4.16.Deformaciones de flexión de las Bandas Extensométricas 6 y 7 durante el Ensayo 4.

En la figura 4.16, se observa que las deformaciones a flexión son muy pequeñas hasta que comienza la propagación de la grieta.

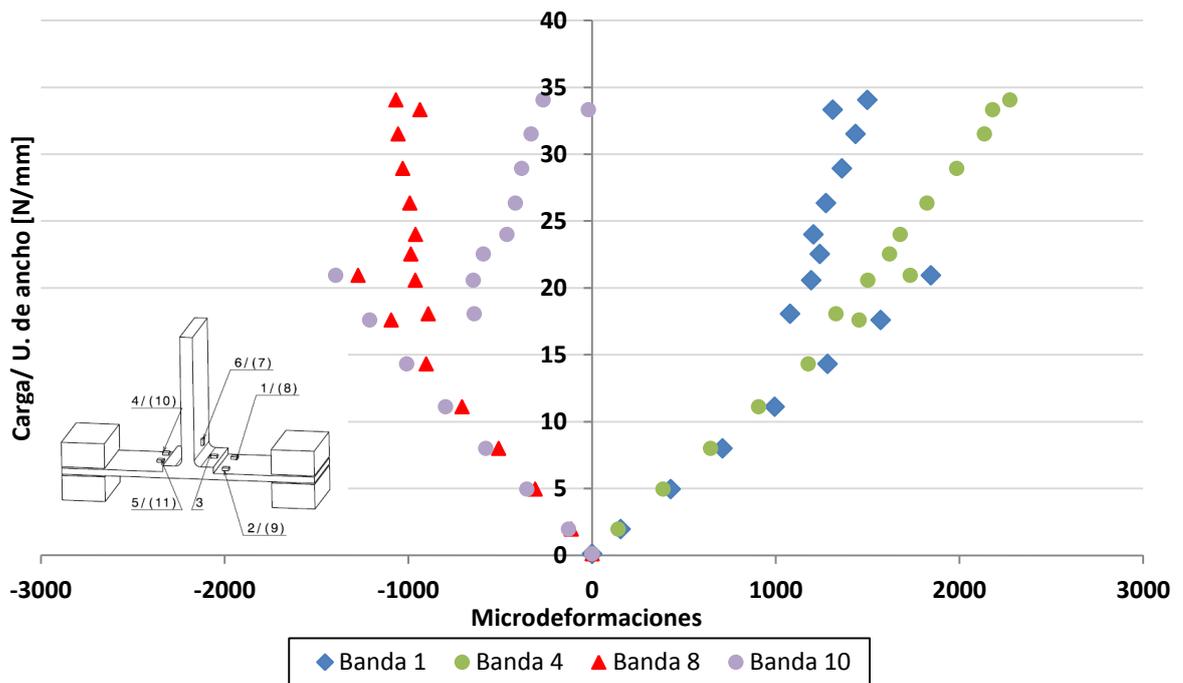
Fig.4.17. Medidas de las Bandas Extensométricas 1, 4, 8, y 10 durante el Ensayo 4.

En la figura 4.17 se observa que las medidas de las bandas extensométricas crecen linealmente hasta la aparición de la grieta. También se aprecia cierta simetría entre los registros tomados por la banda extensométrica en la parte superior de la probeta (tracción) y los registros tomados por la banda extensométrica en la parte inferior (compresión) aunque siempre los registros de tracción fueron mayores que los de compresión, como en la probeta anterior.

También se puede observar que las medidas de las bandas en tracción fueron similares entre sí hasta el inicio de propagación de la grieta. Esto también ocurrió en el caso de las bandas en compresión.

En esta misma figura se puede ver que el máximo de microdeformaciones se alcanzó en el inicio de la grieta para las bandas 1 y 8, y al final del ensayo para las bandas 4 y 10.

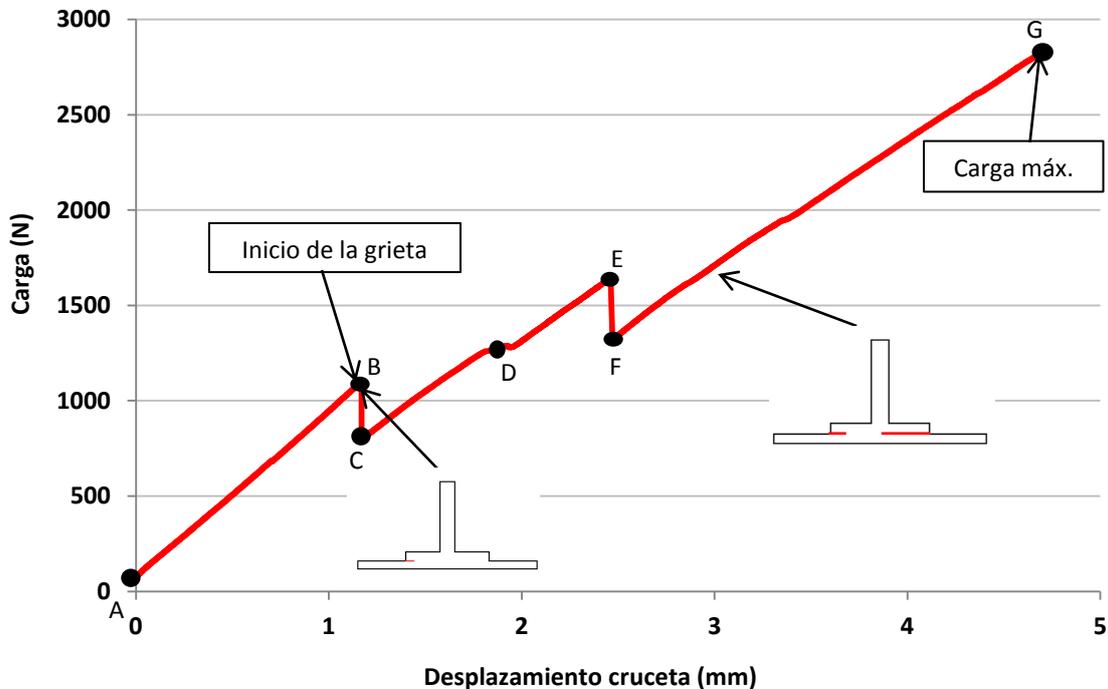
Fig.4.19.Evolución de la carga durante el Ensayo 2.

En la figura 4.19 se observa que la carga alcanzada durante el ensayo fue mayor que en otras ocasiones. En la gráfica se pueden apreciar varios tramos (A-B, C-D, F-G) en los que la rigidez se mantiene aproximadamente constante. También se observan varios descensos de la carga (tramos B-C y E-F), a los 1000 N y 1600 N asociados a un avance de la grieta. Estos descensos fueron asociados a la propagación de la grieta. La carga máxima registrada fueron 2800 N (punto G).

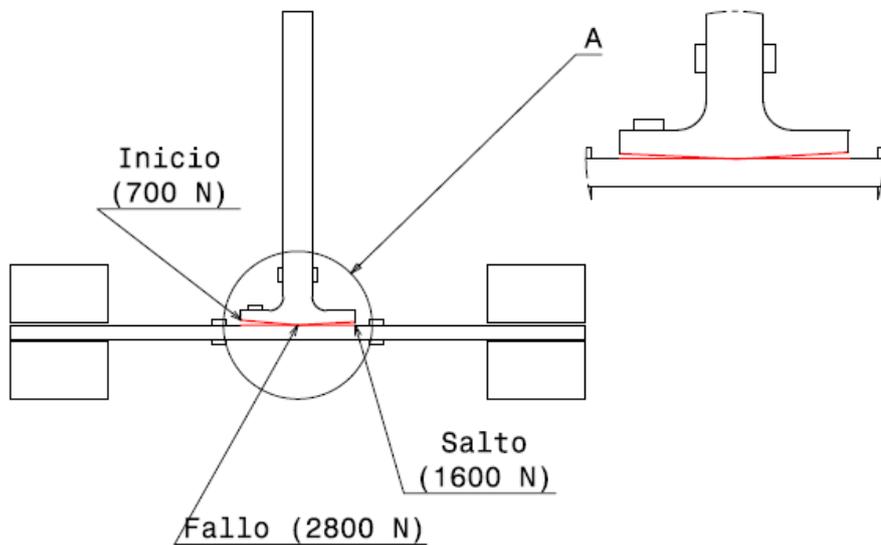
Fig.4.20. Esquema del avance de la grieta

1. 1100 N: Se detectó una grieta en el lado de las bandas 1 y 2. La grieta avanzó en la dirección del eje x (figura 3.6) hacia el centro de la probeta.
2. 1600 N: El frente de grieta alcanzó la zona central de la probeta y la grieta saltó al otro extremo y comenzó a propagarse en la dirección del eje x hacia el centro de la probeta.
3. 2800 N: Se produjo el fallo de la probeta.

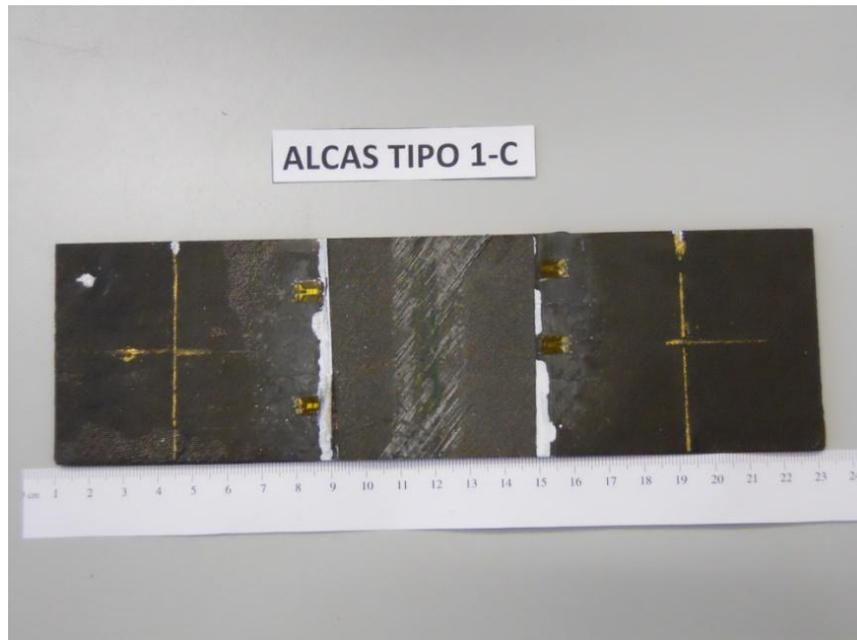
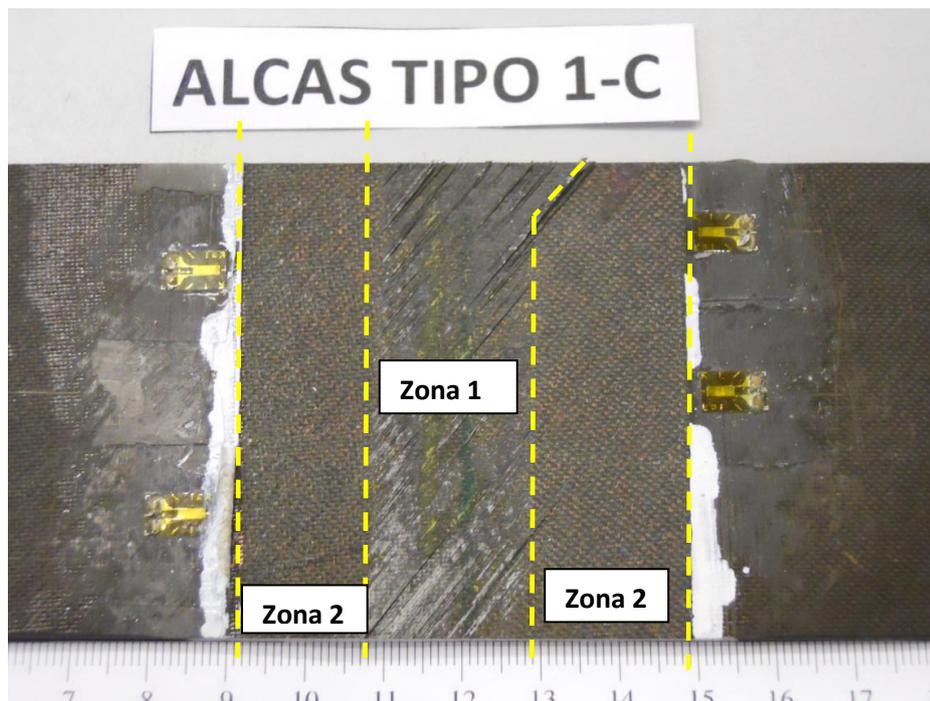
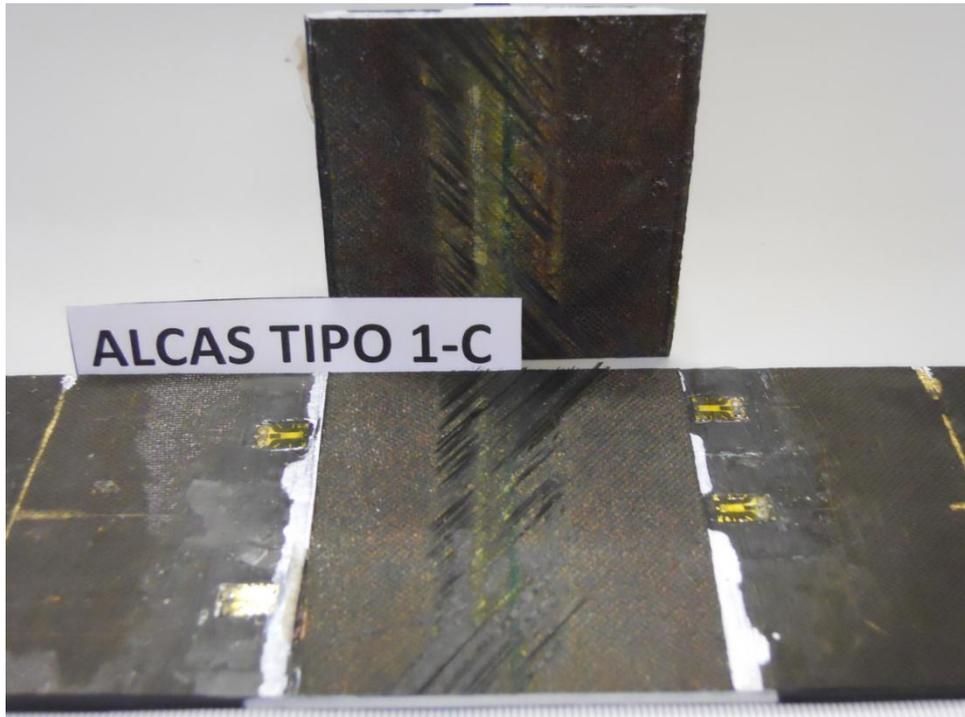
También se puede ver que el frente de grieta avanzó de forma aproximadamente paralela a la dirección del eje y (figura 3.6) ya que las líneas que delimitan las dos zonas del área de rotura son aproximadamente paralelas al borde de la probeta.

Fig.4.21. Vista general de la piel tras la rotura

Fig.4.22. Vista de la zona de unión de la piel tras la rotura.

Fig.4.23. Vista de la piel y el rigidizador tras la rotura.

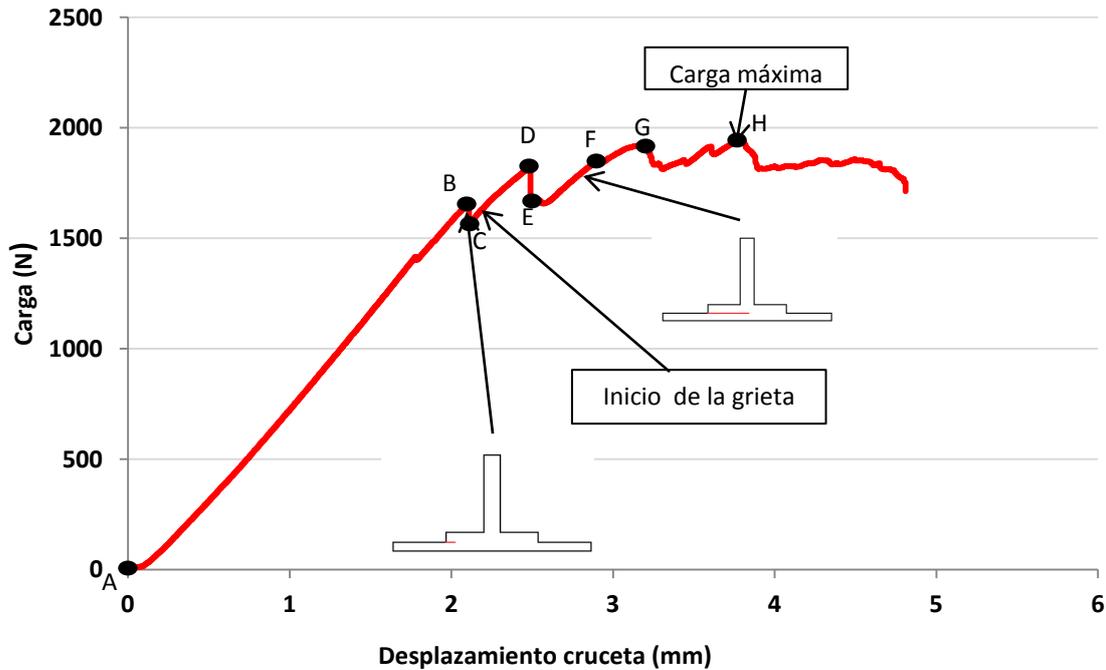
Fig.4.24.Evolución de la carga durante el Ensayo 5.

En la figura 4.24 se observa que la carga creció hasta 1600 N manteniéndose la rigidez constante (tramo A-B). Después, a los 1600 N (punto B) apareció la grieta y la carga tuvo un leve descenso (tramo B-C) asociado a la propagación de la grieta. Luego se aprecian dos tramos de rigidez constante (tramos C-D y E-F) separados por un tramo, el D-e, en el que se observa una bajada de la carga asociado a un avance de la grieta. A partir de 1800 N (punto F), se empezaron a producir oscilaciones con algunos descensos más destacables asociables a la propagación de la grieta.

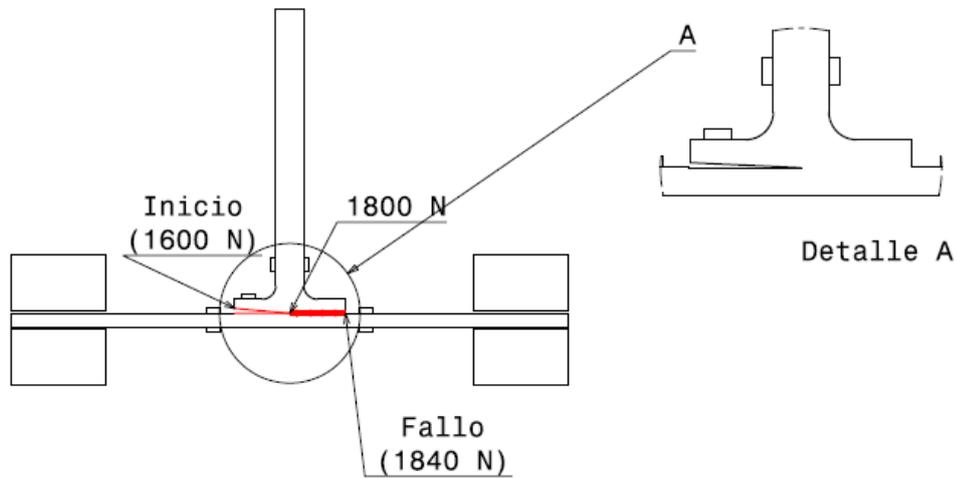
Fig.4.25. Esquema del avance de la grieta.

1. 1600 N: Se detectó una grieta en el lado de las bandas 1 y 2. La grieta avanzó en la dirección del eje x (figura 3.6) hacia el centro de la probeta.
2. 1800 N: El frente de grieta alcanzó la zona central de la probeta.
3. 1830 N: Se produjo el fallo de la probeta.

Carga (N)	Tamaño de la grieta (medida desde su inicio)
1600	Inicio (<i>Banda 1</i>)
1668	7,87 mm
1777	10,43 mm
1920	12,43 mm
1836	17,06 mm
1840	19,61 mm
1928	21,02 mm (<i>Centro de la probeta</i>)
1818	28,15 mm
1834	30,28 mm
1813	40,10 mm

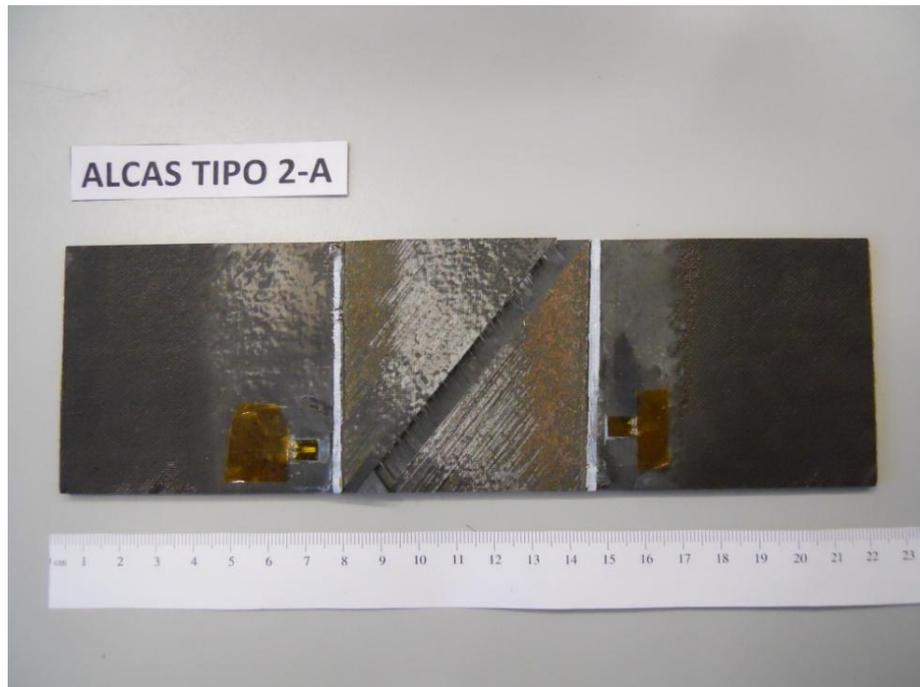
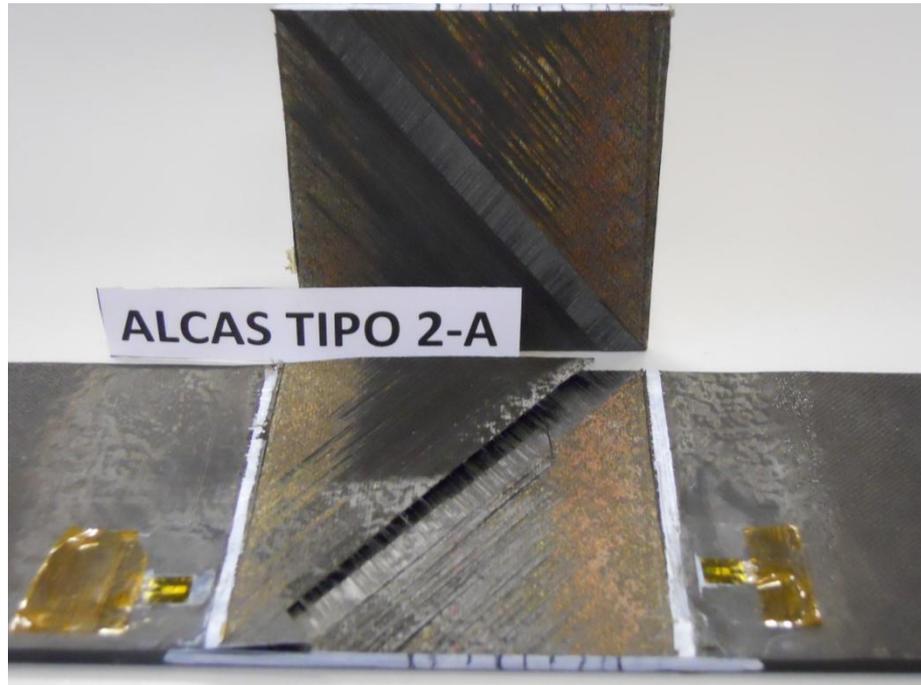
Fig.4.26. Vista general de la piel tras la rotura

Fig.4.28.Vista general de la probeta tras la rotura

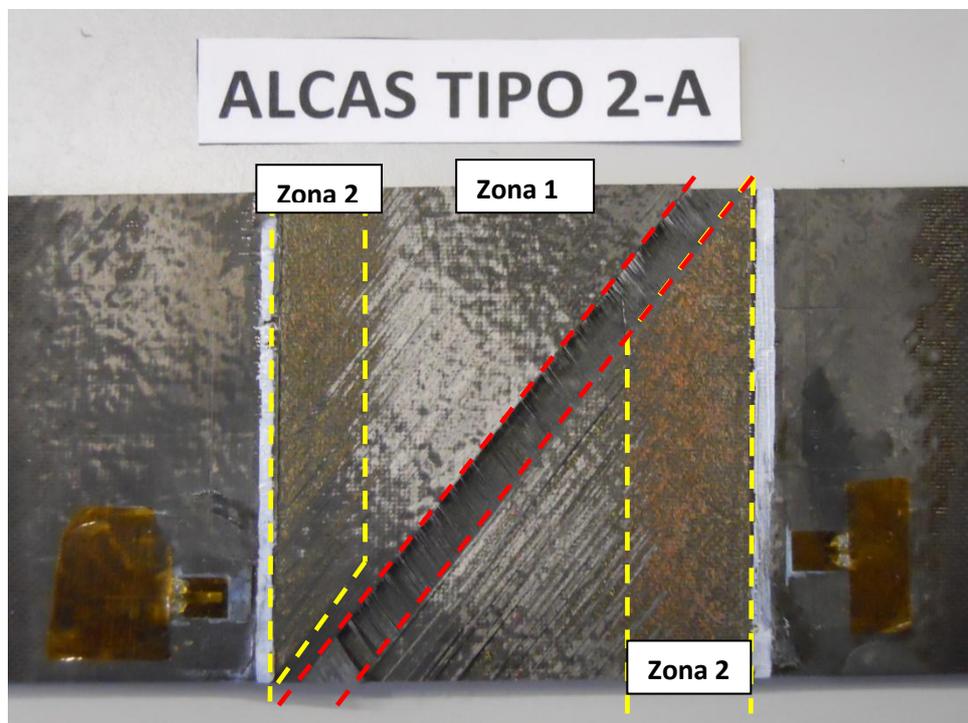
Fig.4.27. Vista de la zona de unión de la piel tras la rotura

En la figura 4.27 se observa que el aspecto de la zona de rotura de esta probeta es diferente a las anteriores probetas ya que, aunque aparecen zonas donde la rotura es adhesiva (2) y otras con delaminaciones (1), como en el caso anterior, lo más destacable es que se produce una rotura en diagonal de la capa superior de la piel.

Además se observa que hay un trozo de la última capa de la piel que queda adherido al rigidizador.

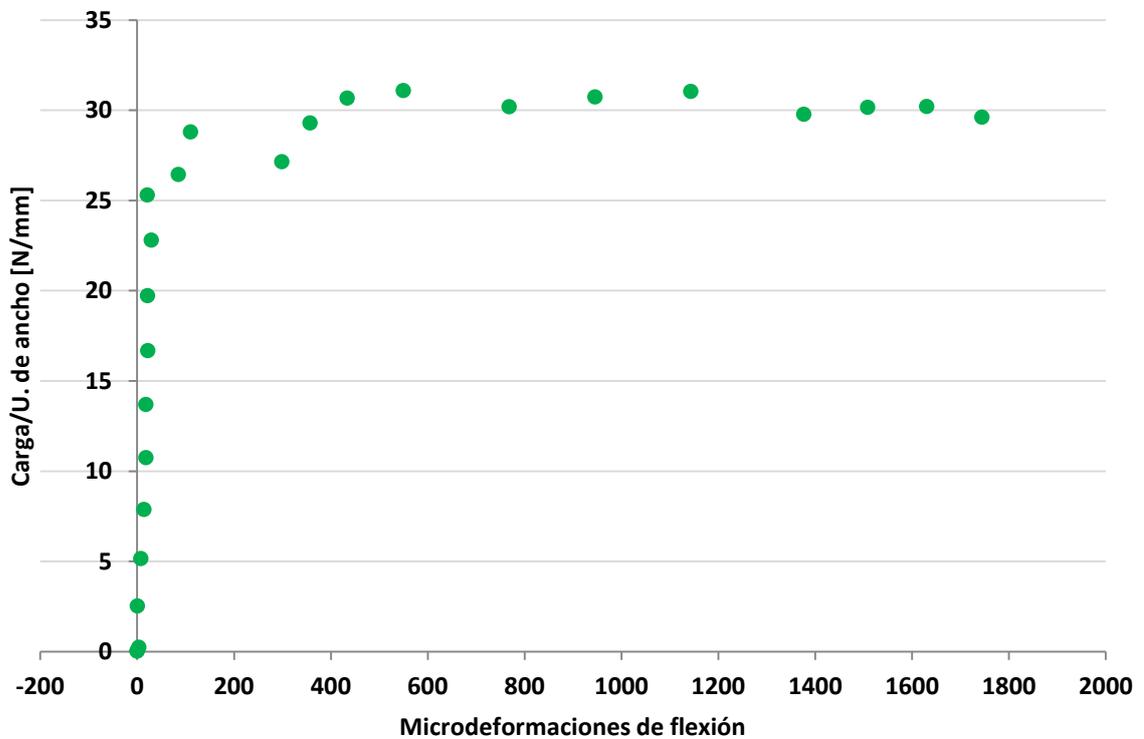
Fig.4.30.Deformaciones de flexión de las Bandas Extensométricas 6 y 7 durante el Ensayo 5.

Consecuentemente, en la figura 4.30 se observa que las deformaciones de flexión son muy pequeñas hasta la llegada de la grieta al centro de la probeta aunque luego crecen más debido a que los registros de las bandas 6 y 7 crecen y se separan.

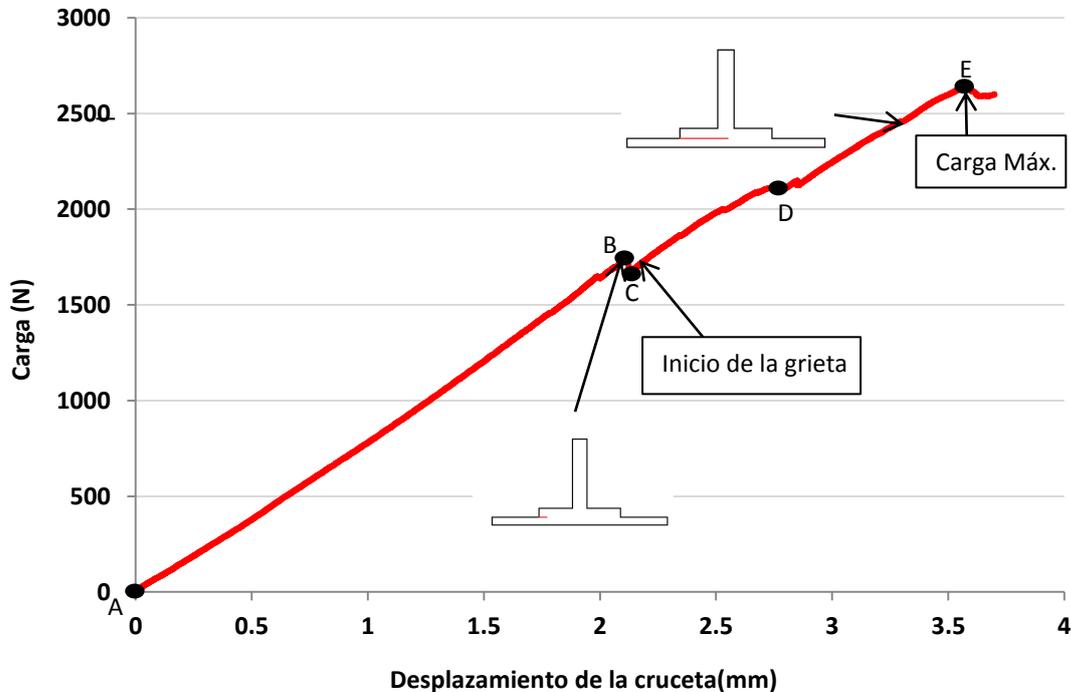
Fig.4.33.Evolución de la carga durante el Ensayo 6.

En la figura 4.33 se observa que en el ensayo 6 la carga creció de forma casi uniforme hasta el final del ensayo que se produjo para una carga de 2614 N. Al principio del ensayo, en el tramo A-B se observa que la rigidez permanece constante debido a que aún no ha aparecido el daño. Después, se produce una bajada de la carga (tramo B-C) asociado al avance de la grieta. También aparecen dos tramos de rigidez constante (C-D y D-E).

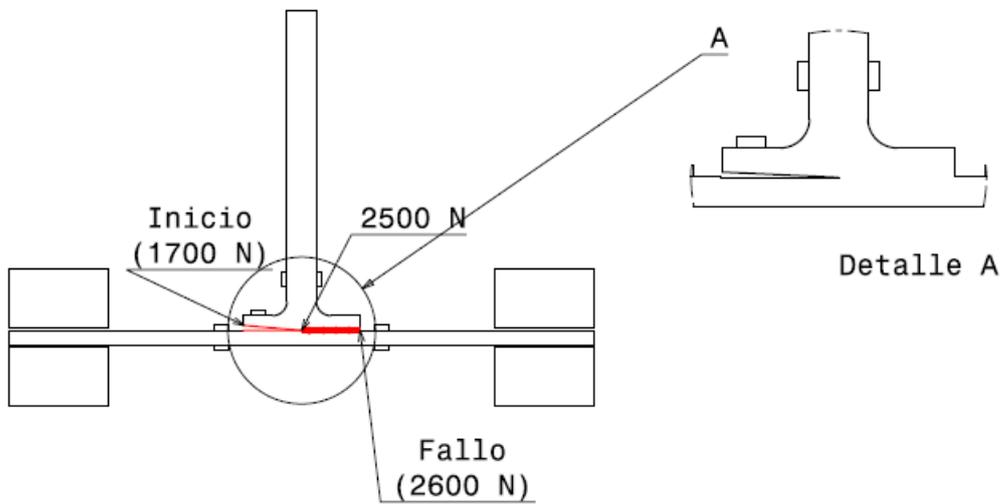
Fig.4.34. Esquema del avance de la grieta

1. 1500 N: Se escuchó el primer ruido. No se detectó grieta mediante inspección visual.
2. 1700 N: Se detectó una grieta en el lado de las bandas 1 y 2. La grieta avanzó en la dirección del eje x (figura 3.6) hacia el centro de la probeta.
3. 2500 N: El frente de grieta alcanzó la zona central de la probeta.
4. 2600 N: Se produjo el fallo de la probeta.

Carga (N)	Tamaño de la grieta (medida desde su inicio)
1600	Inicio (Banda 1)
1700	4,24
1900	8,09
2150	12,43
2500	18,54
2600	22

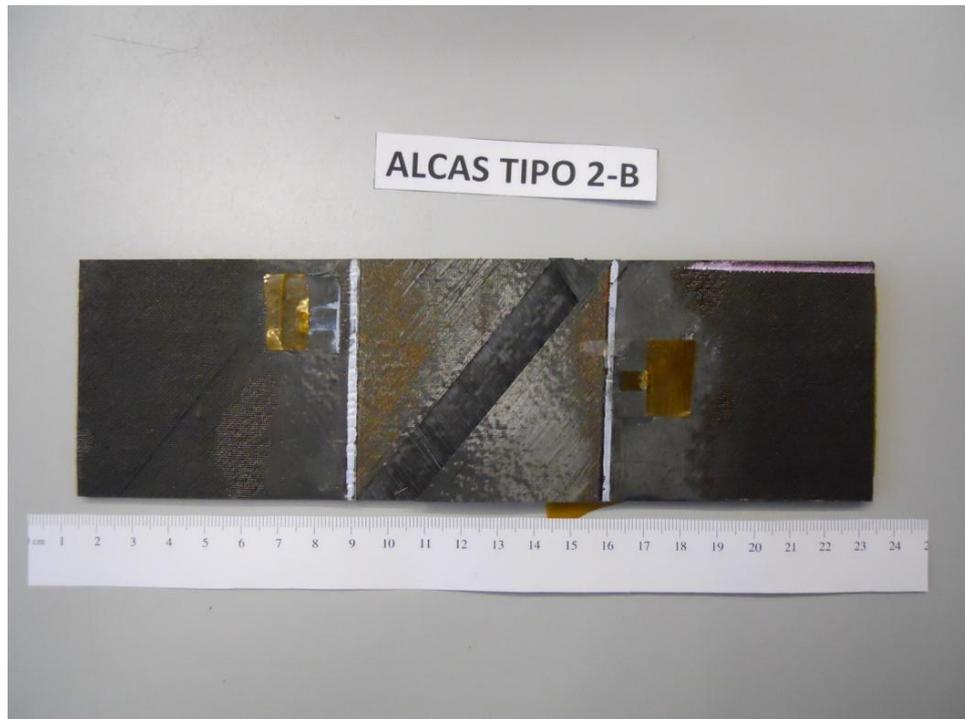
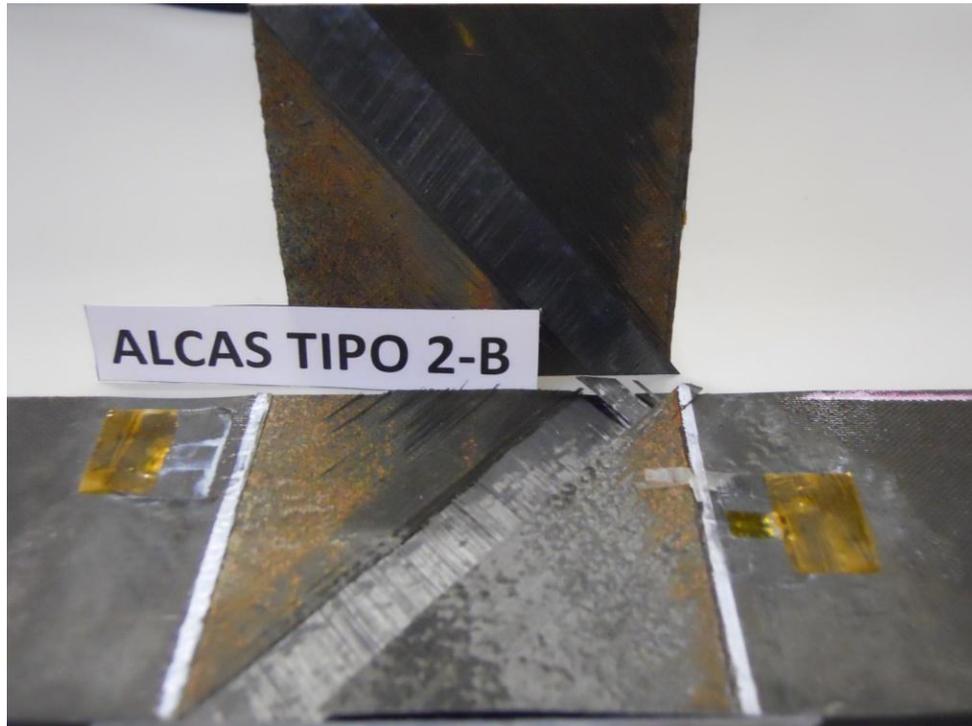
Fig.4.35. Vista general de la piel tras la rotura

Fig.4.37.Vista general de la piel y el rigidizador tras la rotura
