CAPÍTULO 4: RESULTADOS Y ANÁLISIS DE LOS ENSAYOS DE ARRANCAMIENTO

4.1.- Introducción:

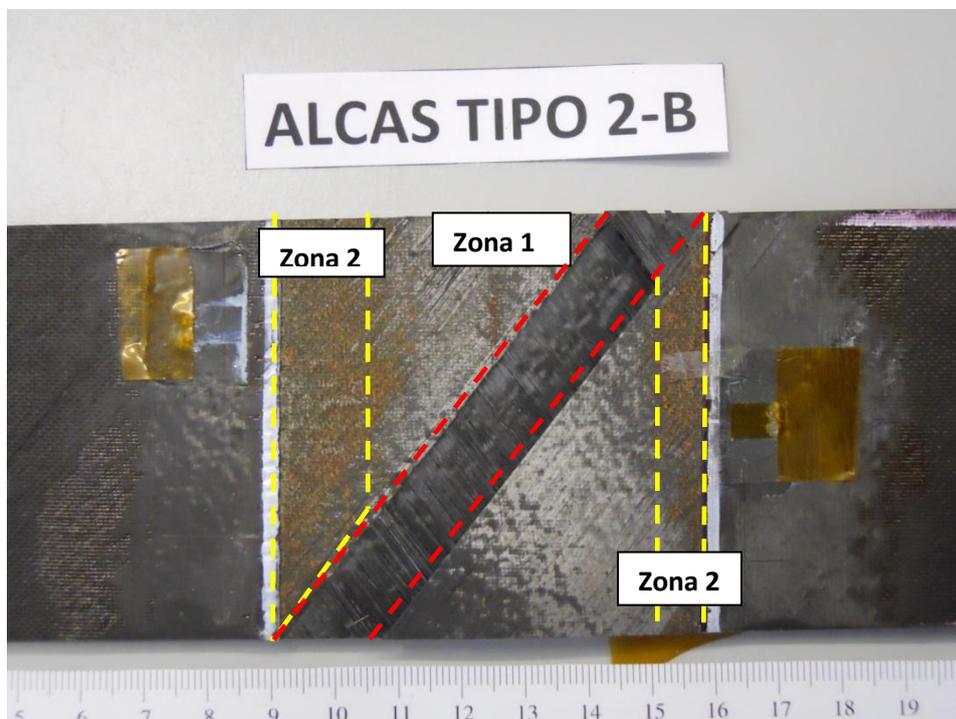
Fig.4.36. Vista de la zona de unión de la piel tras la rotura.

En la figura 4.36 se observa que el aspecto de la zona de rotura de esta probeta es similar al de la probeta anterior ya que, aunque también aparecen zonas donde la rotura es adhesiva (2) y otras con delaminaciones (1), lo más destacable es que se produce una rotura en diagonal de la capa superior de la piel.

Además se observa que hay un trozo de la última capa de la piel que queda adherido al rigidizador.

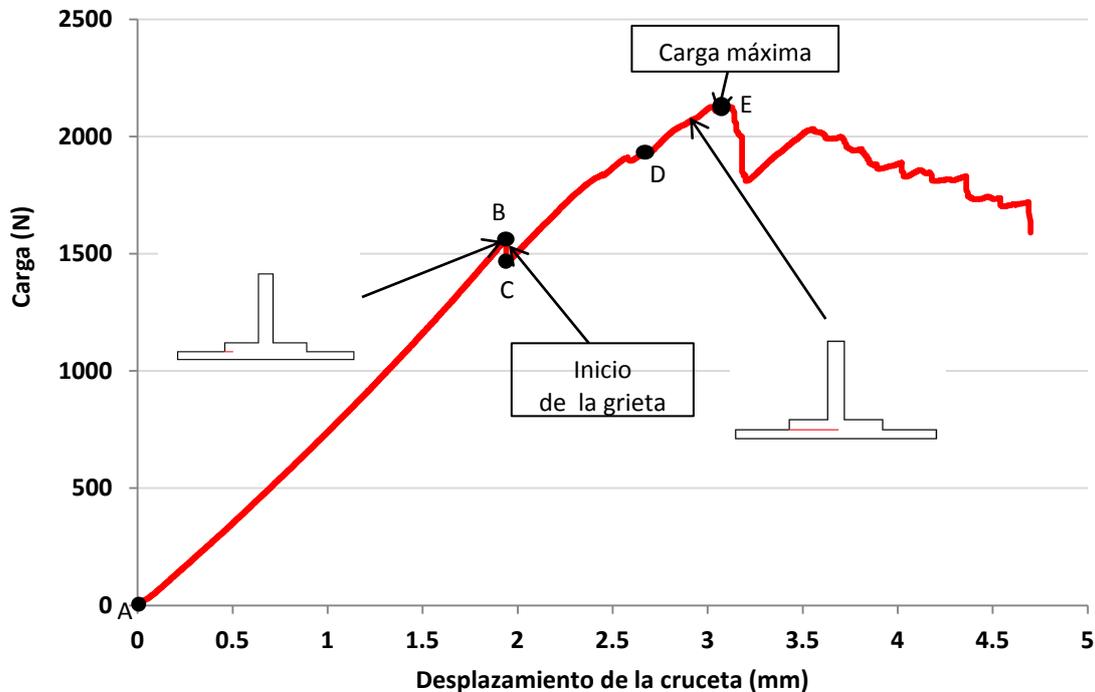
Fig.4.40.Evolución de la carga durante el Ensayo 1.

En la figura 4.40 se observa que al principio del ensayo (tramo A-B) la carga fue aumentando manteniéndose constante la rigidez. Después, a los 1555 N (punto B) apareció la grieta y se produjo un descenso de la carga (tramo C-D) asociado a un avance de la grieta. En el siguiente tramo, el D-E, la rigidez permaneció constante y a partir del punto D, ésta fue muy variable debido al avance de la grieta. La carga máxima alcanzada fue 2200 N (punto E).

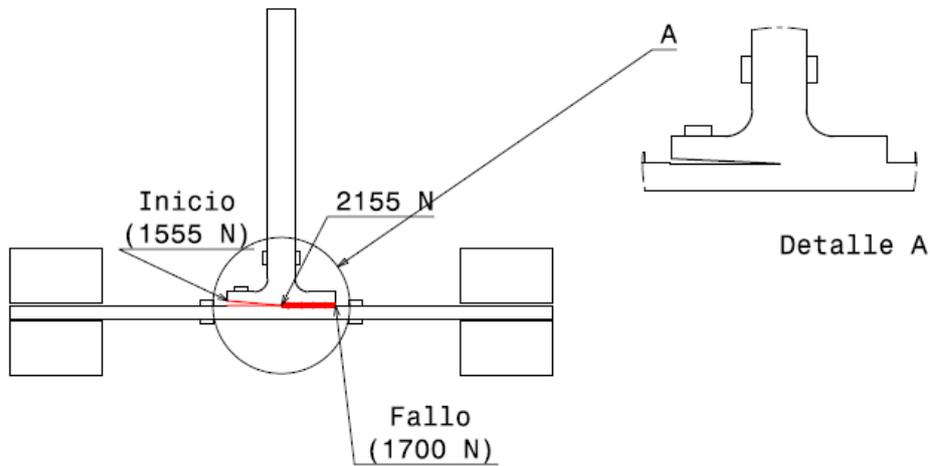
Fig.4.41. Esquema del avance de la grieta

1. 1555 N: Se detectó una grieta en el lado de las bandas 1 y 2. La grieta avanzó en la dirección del eje x (figura 3.6) hacia el centro de la probeta.
2. 2155 N: El frente de grieta alcanzó la zona central de la probeta.
3. 1700 N: Se produjo el fallo de la probeta.

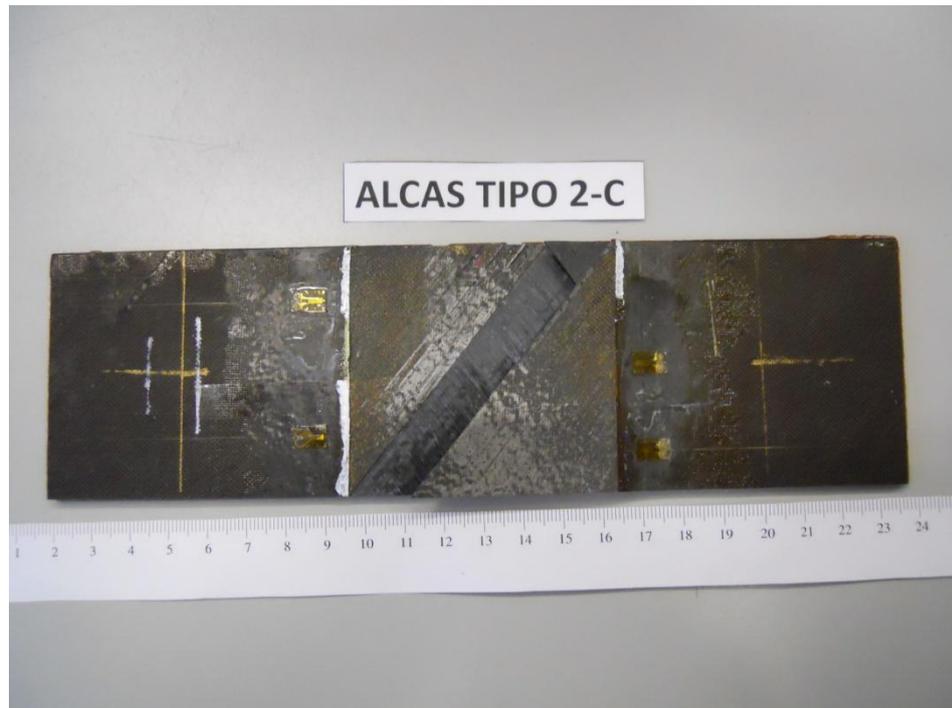
Fig.4.42. Vista general de la piel tras la rotura

En la figura 4.42 se observa que el aspecto de la zona de rotura de esta probeta es igual a las probetas anteriores. Se observan zonas donde la rotura es adhesiva (2) y otras con delaminaciones (1), como en el caso anterior. También se produce una rotura en diagonal de la capa superior de la piel.

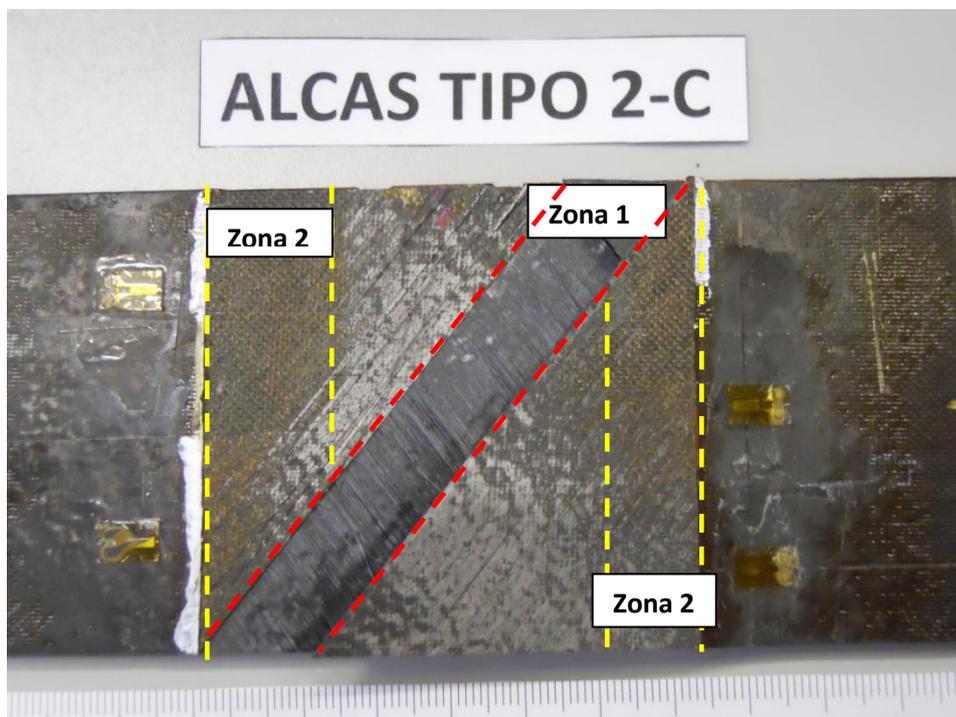
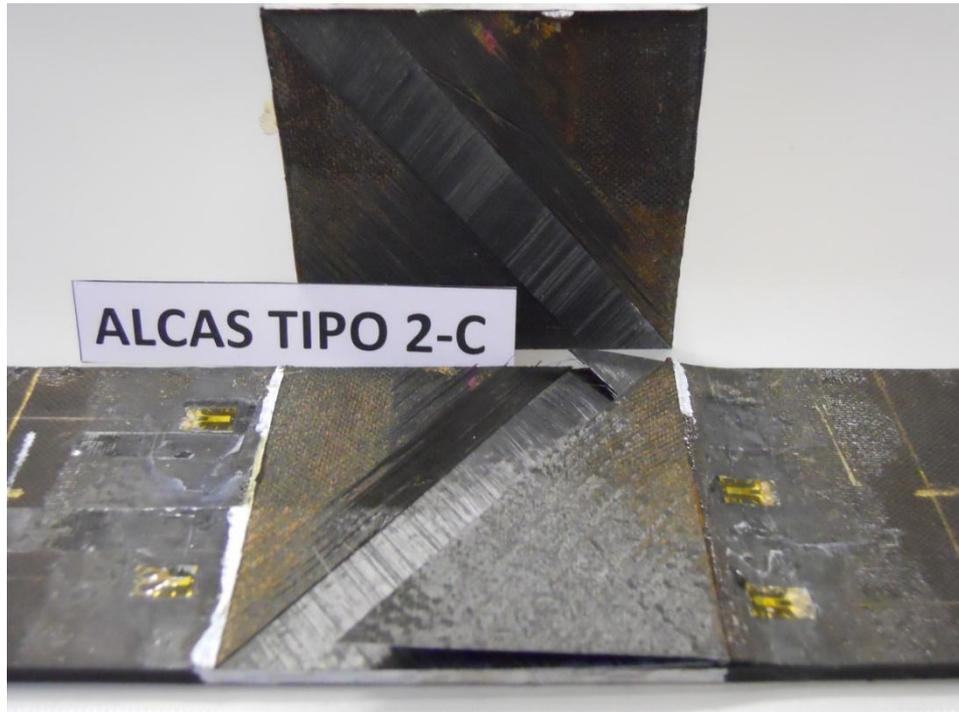
Fig.4.43. Vista de la zona de unión de la piel tras la rotura.

Fig.4.44.Vista general de la probeta tras la rotura

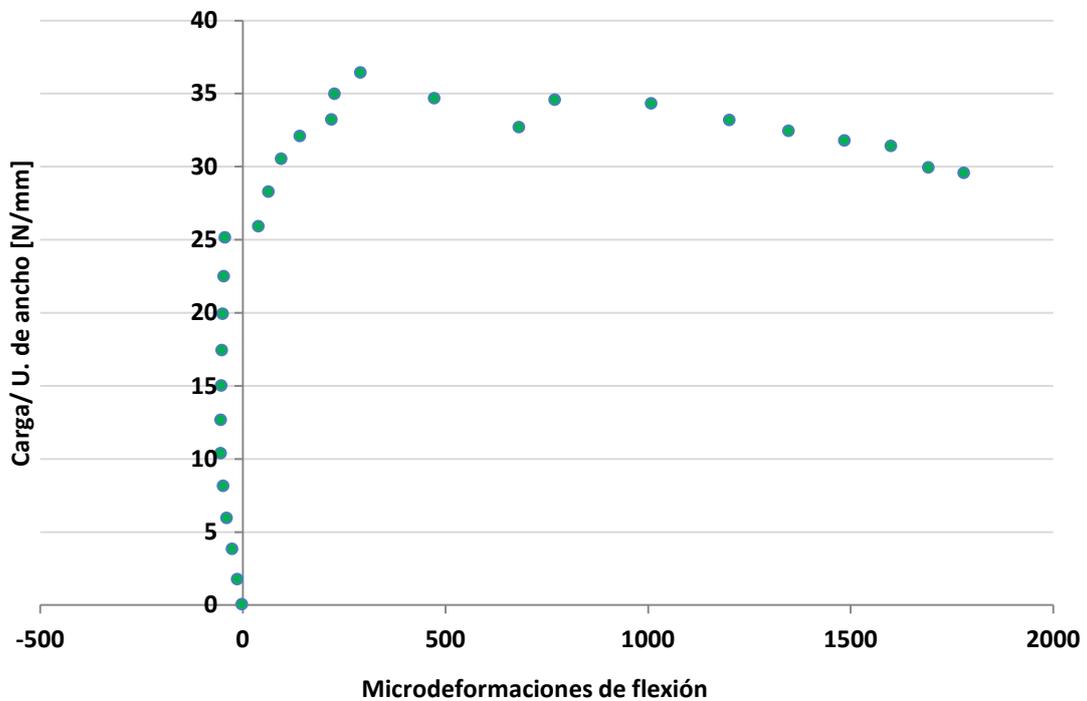
Fig.4.46. Deformaciones de flexión de las Bandas Extensométricas 6 y 7 durante el Ensayo 1.

En la figura 4.46 se observa que las deformaciones de flexión fueron muy pequeñas hasta la aparición de la grieta en la probeta y luego crecieron debido a que los registros de las bandas 6 y 7 se separaron.

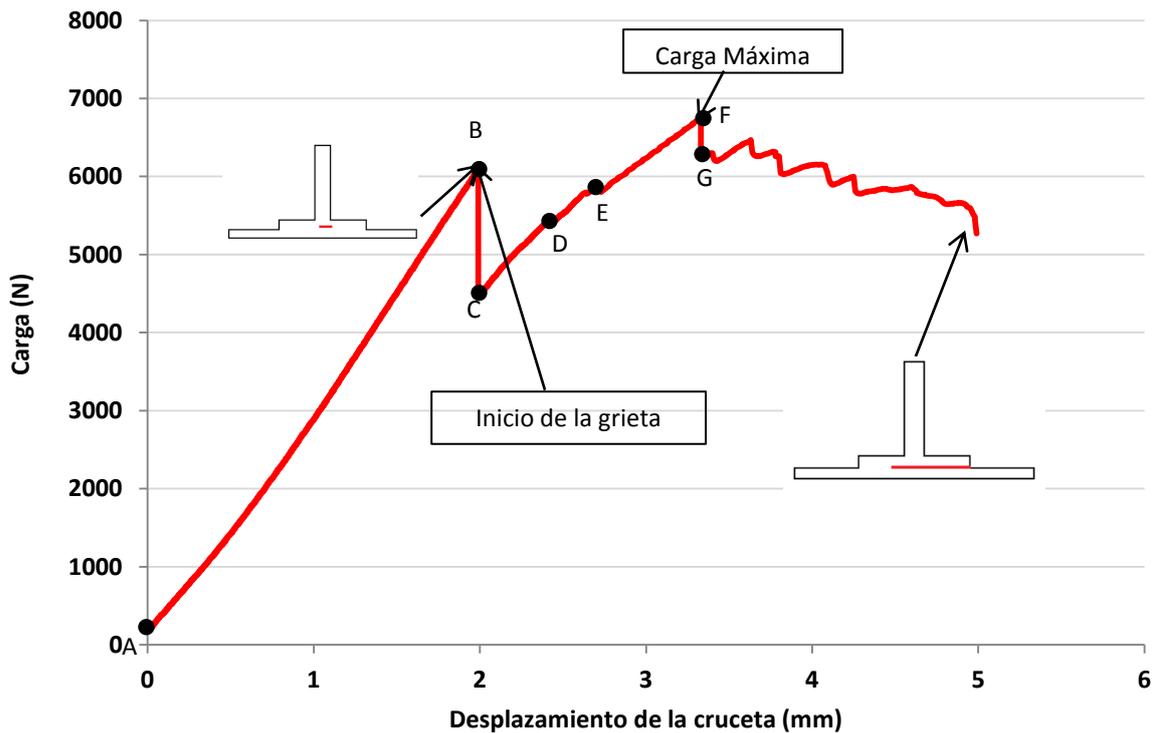
Fig.4.49.Evolución de la carga durante el Ensayo 9.

En la figura 4.49 se observa que la carga creció de forma uniforme manteniéndose la rigidez constante (tramo A-B) hasta que apareció la grieta en la parte central de la probeta (punto B). Después, la carga disminuyó (tramo B-C), lo que se asoció a la propagación de la grieta. Después se observan tres tramos de rigidez constante (C-D, D-E y E-F) en los que la carga sigue aumentando. La diferencia de rigidez entre estos tramos se debe a la propagación del daño. En F se llega a la carga máxima (6740 N) y después se produce una bajada de ésta (tramo F-G) asociada a una nueva propagación del daño. A partir del punto G, la carga muestra oscilaciones hasta el fallo.

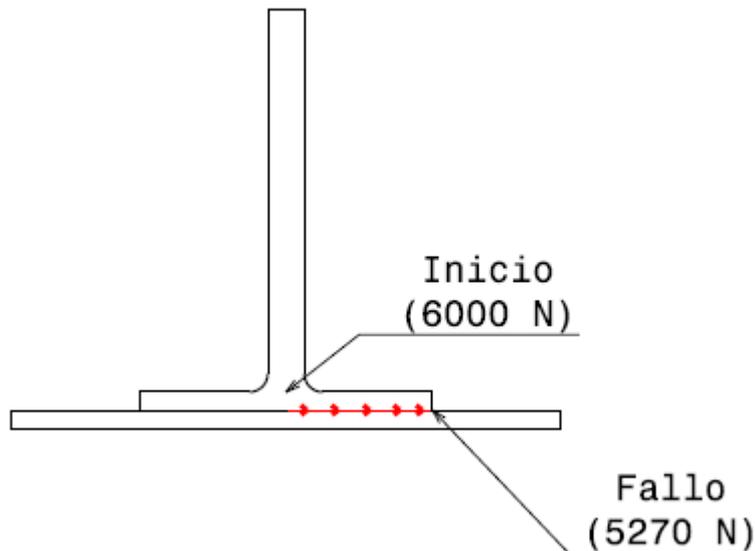
Fig.4.50. Esquema del avance de la grieta.

1. 6000 N: Se detectó una grieta en el centro de la probeta. La grieta avanzó en la dirección del eje y (figura 3.7) hacia los dos lados de la

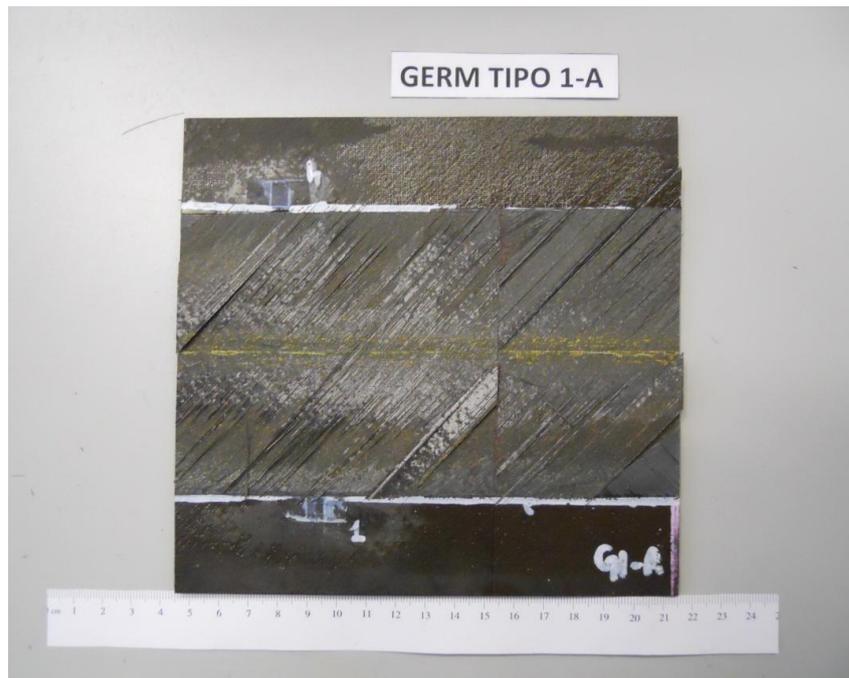
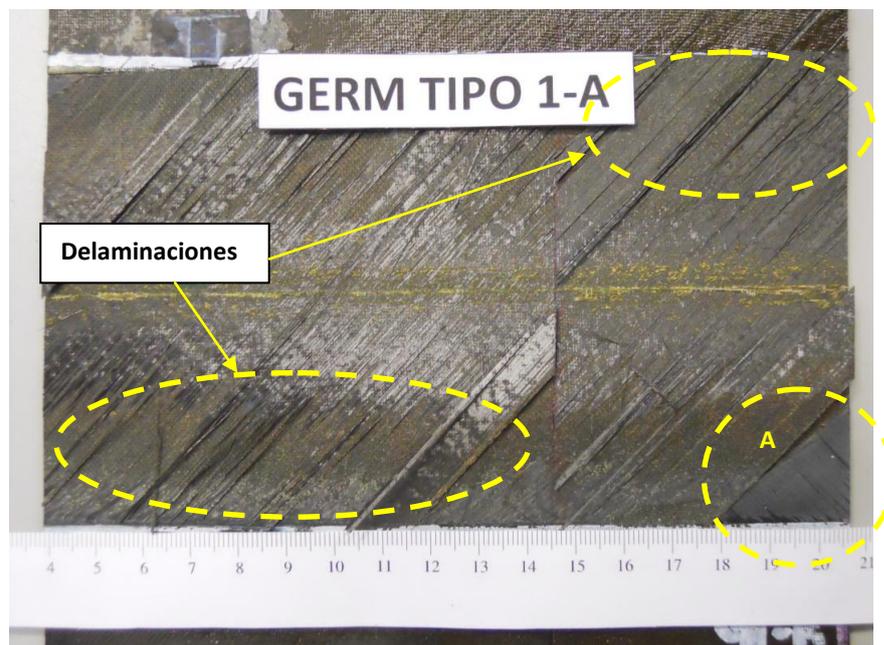
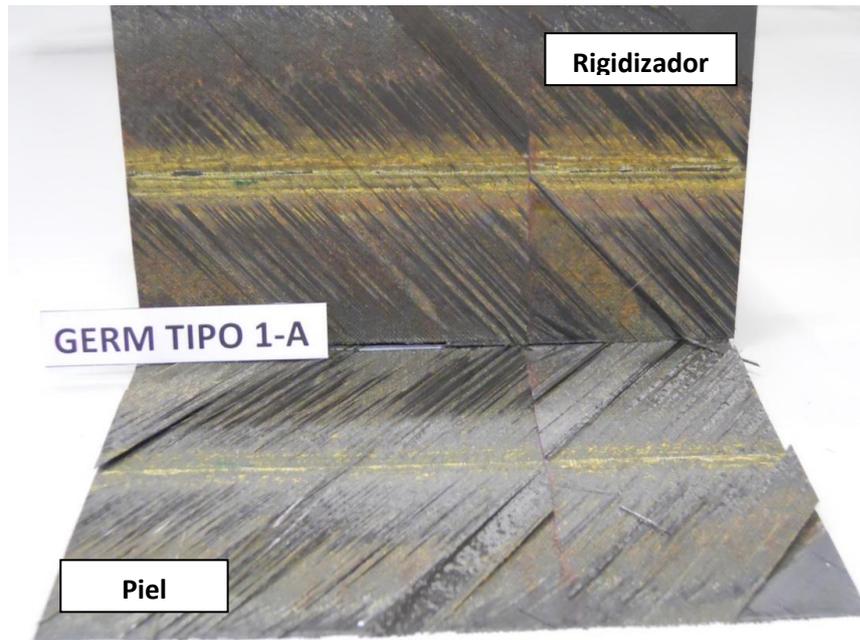
También se puede ver que una esquina de la última capa de la piel se ha despegado y ha quedado adherida al rigidizador (A).

Fig. 4.51. Vista de la piel tras la rotura.

Fig.4.52. Vista de la zona de unión de la probeta tras la rotura.

Fig.4.53. Vista de la piel y el rigidizador tras la rotura.

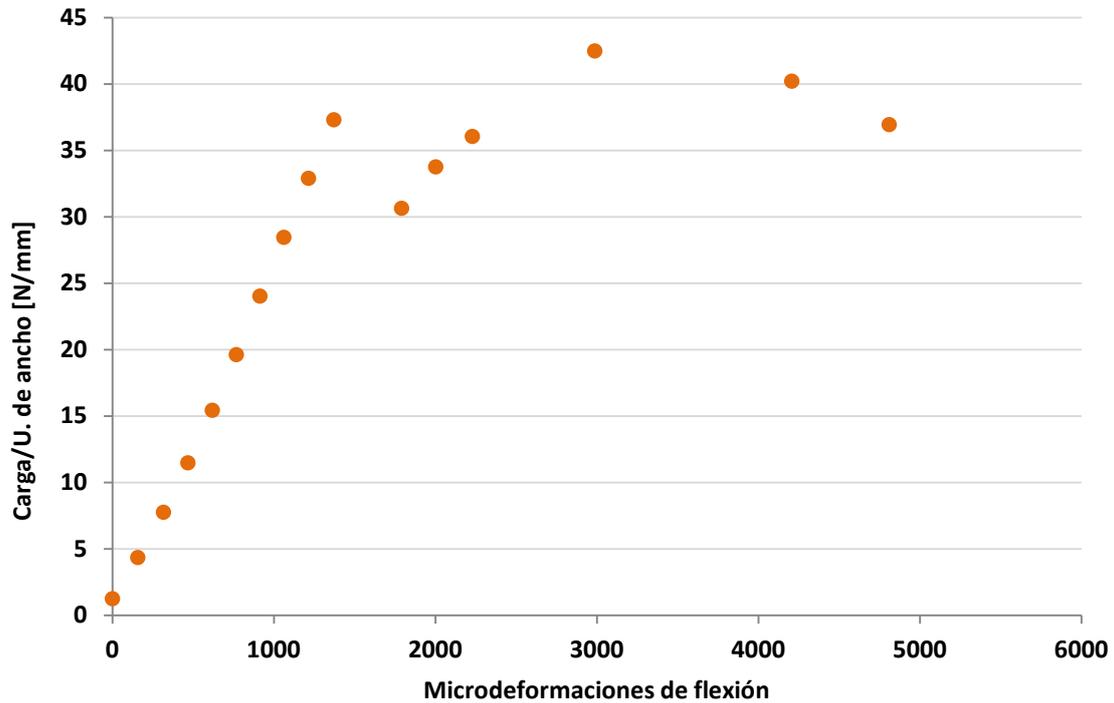
Fig.4.57.Deformaciones de flexión de los pares de Bandas Extensométricas 1-8 durante el Ensayo 9.

En la figura 4.57 se observa que las deformaciones a flexión crecieron de forma lineal durante casi todo el ensayo. El comportamiento lineal se perdió al final del ensayo, antes de la rotura.

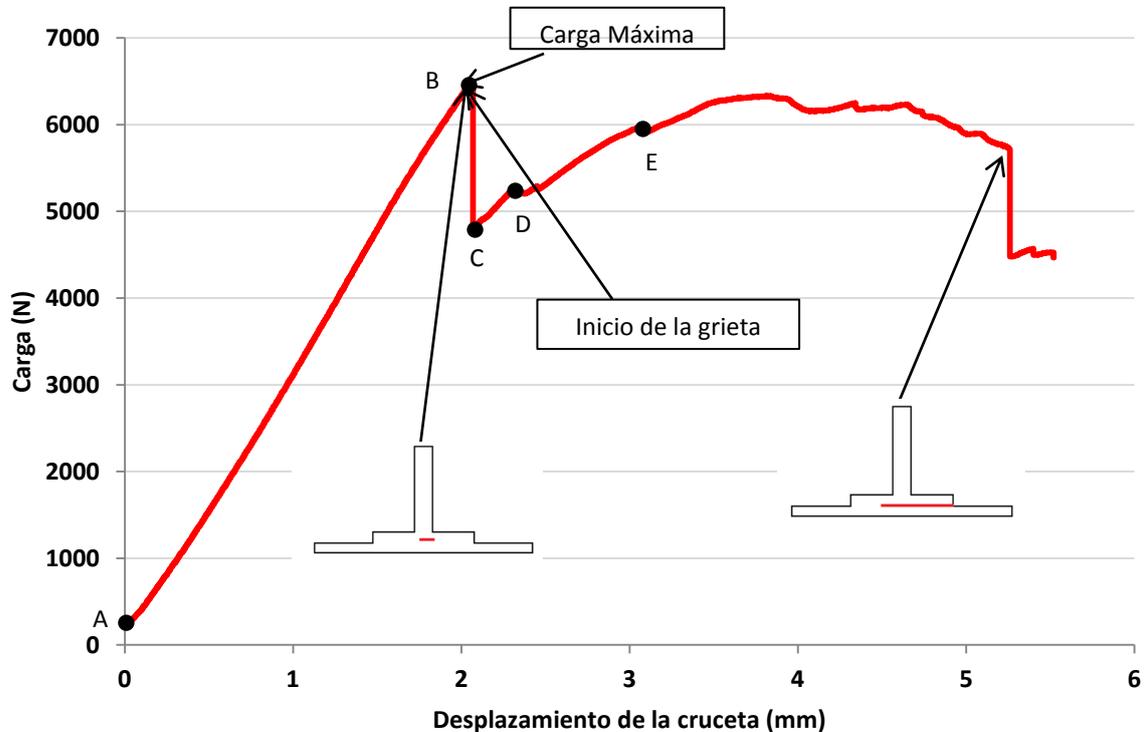
Fig.4.58.Evolución de la carga durante el Ensayo 7.

En la figura 4.58 se observa que la carga creció manteniéndose la rigidez constante hasta la aparición de la grieta (tramo A-B) a los 6500 N (punto B). Después la carga disminuyó (tramo B-C) debido a la propagación de la grieta. Se observan luego dos tramos de rigidez constante (C-D y D-E). A partir del punto E se producen más variaciones de la rigidez debido a la propagación de la grieta. El fallo se produjo para 5720N.

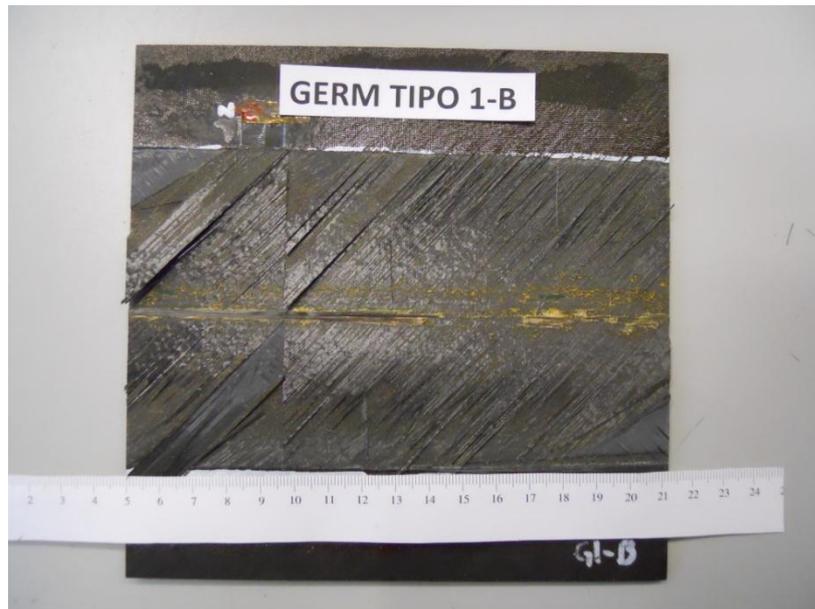
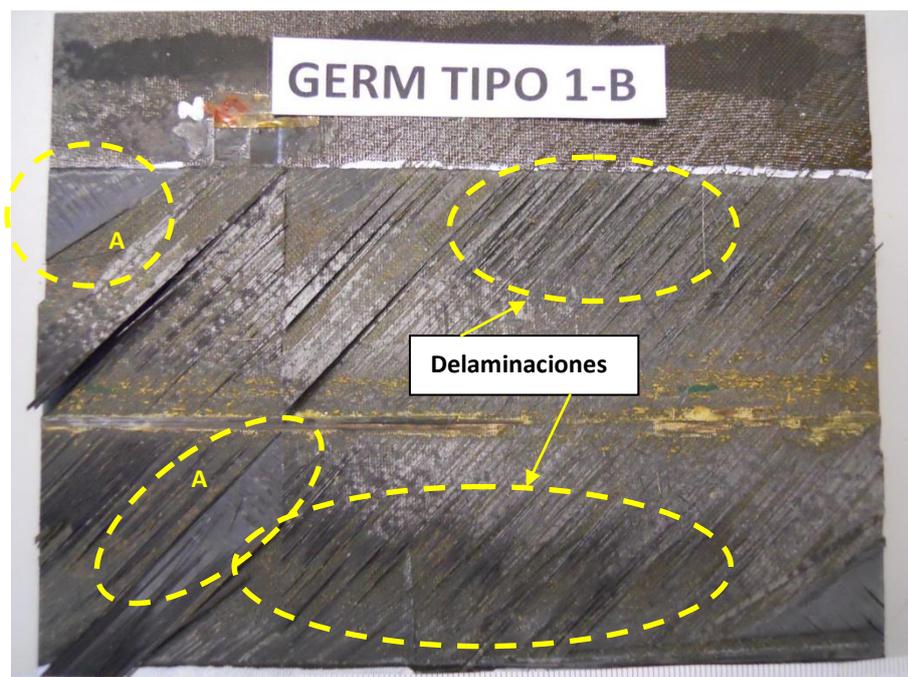
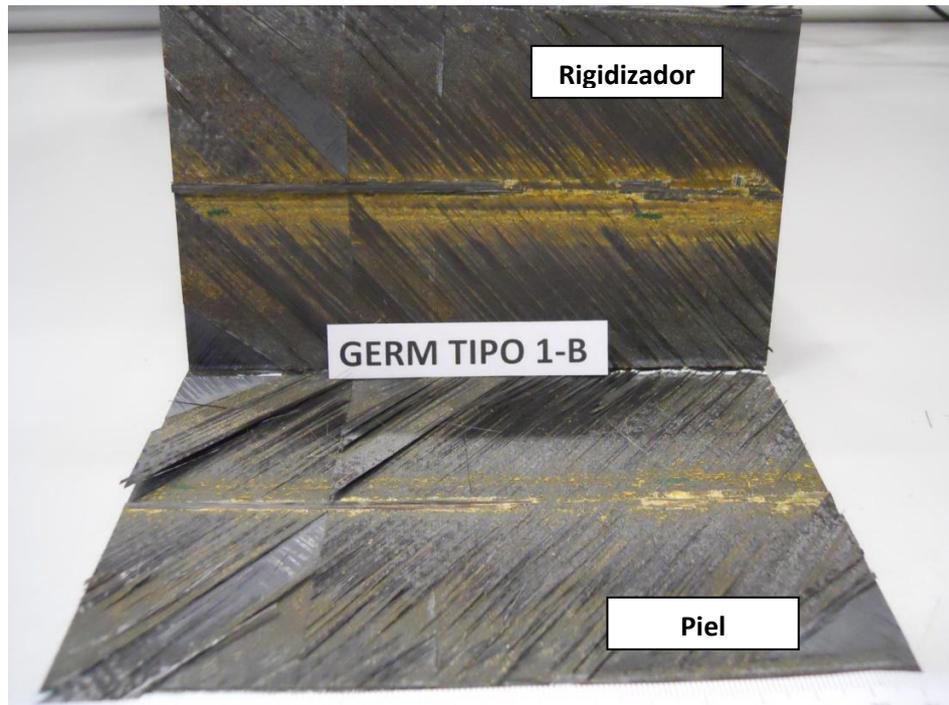
Sin embargo, se observa que en el caso de esta probeta las delaminaciones fueron más numerosas especialmente en el lado de la banda extensométrica 2 (parte izquierda de la foto). En esa misma zona se pueden ver áreas donde la última capa de la piel ha sido arrancada y ha quedado adherida al rigidizador.

Fig. 4.60 .Vista general de la piel tras la rotura

Fig.4.61.Vista de la zona de unión de la piel tras la rotura

Fig.4.62. Vista de la piel y el rigidizador tras la rotura

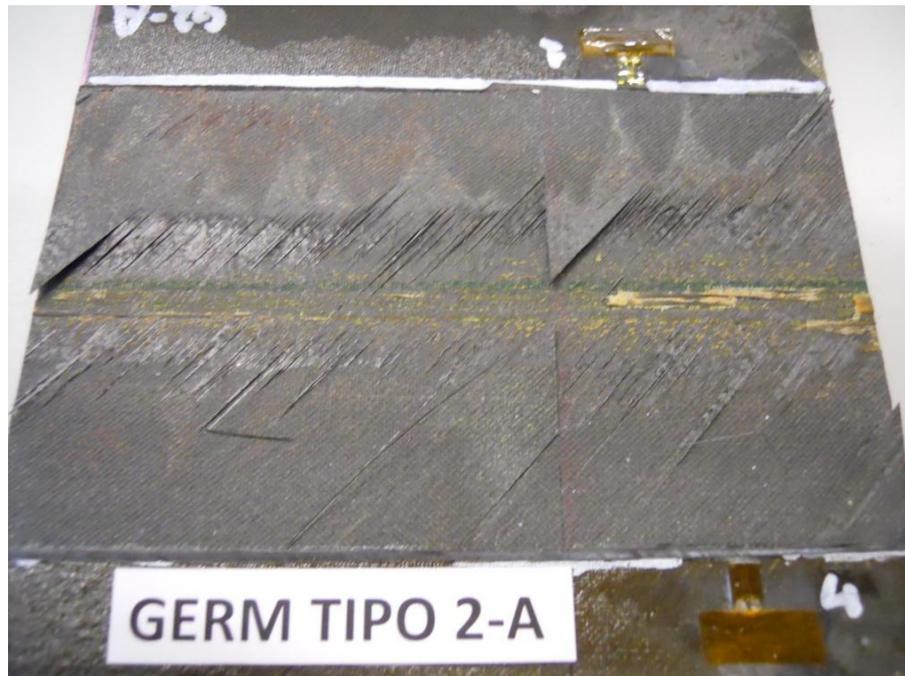
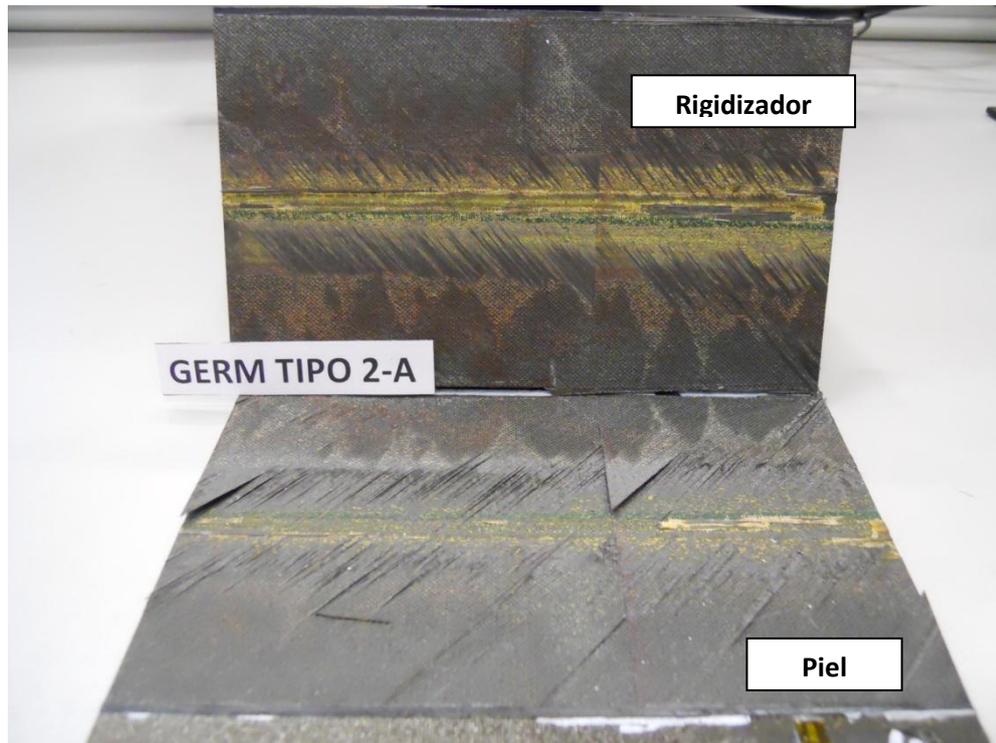
Fig.4.69. Vista general de la piel tras la rotura

Fig.4.71.Vista de la piel y el rigidizador tras la rotura

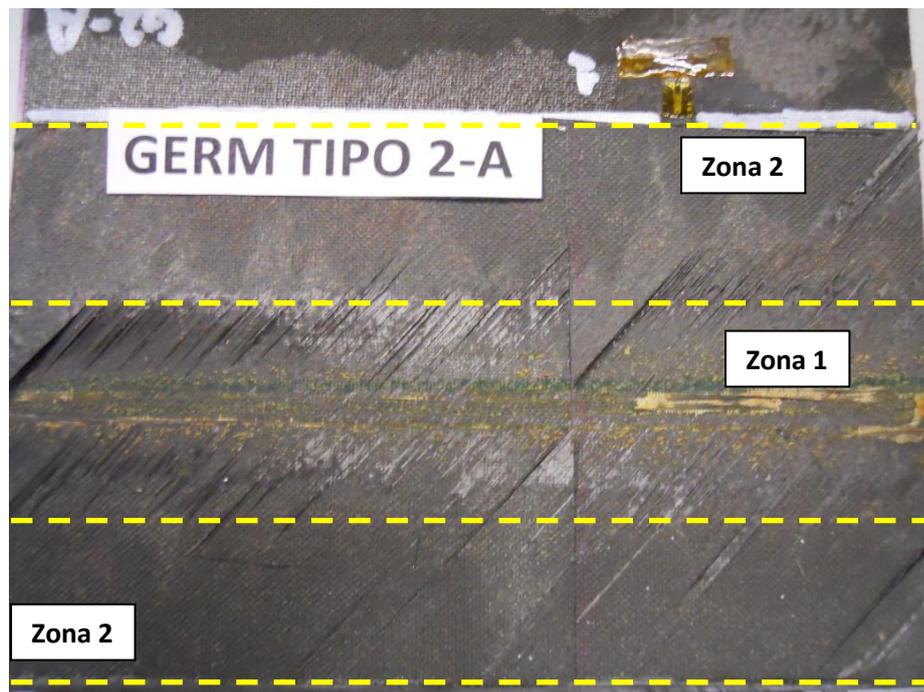
Fig.4.70. Vista de la zona de unión de la piel tras la rotura

En la figura 4.70 se observa que en esta probeta si se aprecian áreas en las que predominó más un tipo de fallo frente al otro. En concreto, en las siguientes imágenes se observa que en la zona central aparecieron delaminaciones (1) mientras que en las zonas laterales apareció el fallo del adhesivo (2).

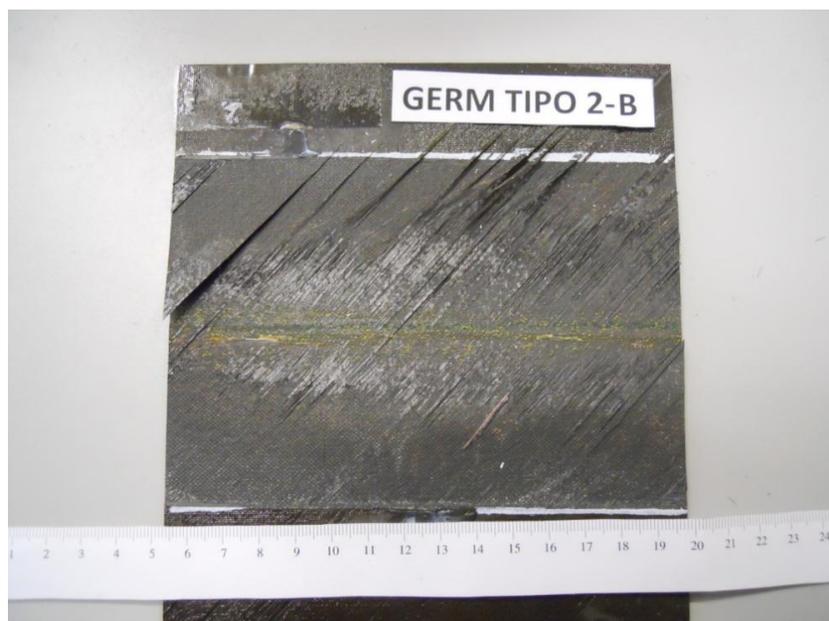
Fig.4.78. Vista general de la piel tras la rotura.

En la figura 4.78 se observa que en esta probeta se aprecian zonas en las que predominó más un tipo de fallo frente al otro aunque este caso fue algo diferente al anterior ya que la zona en la que aparecieron delaminaciones (1) llegó hasta un lateral de la zona de unión.

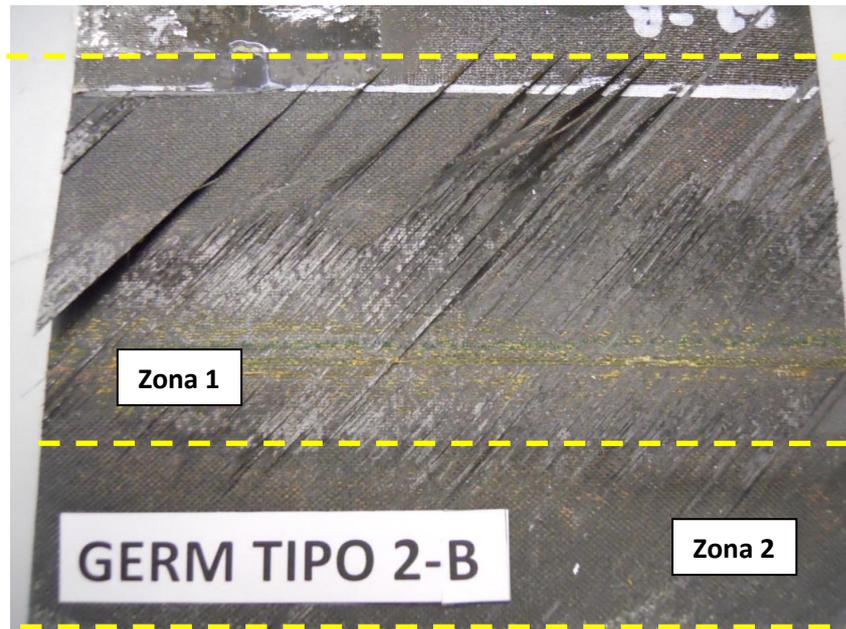
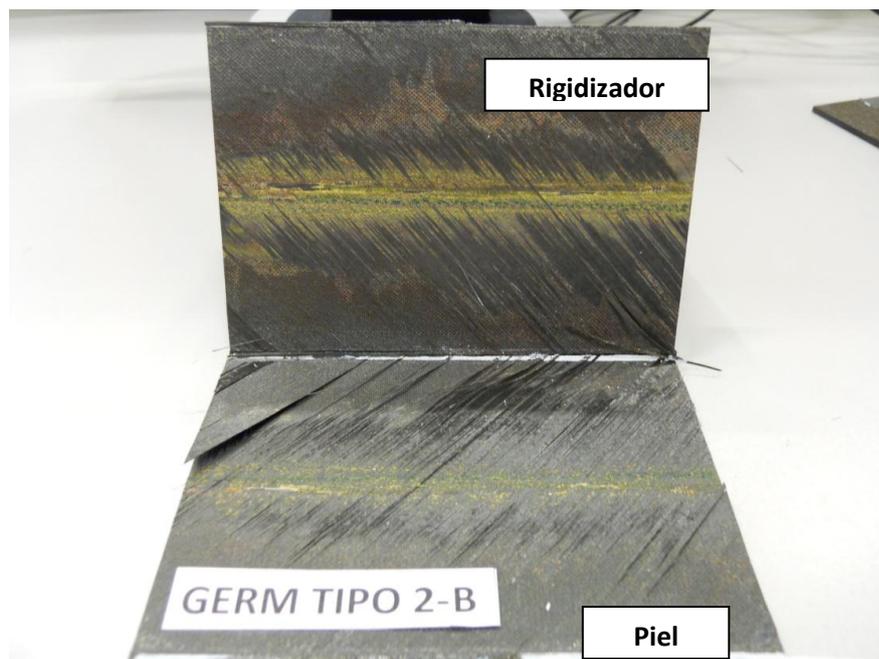
Fig.4.79. Vista de la zona de unión de la piel tras la rotura

Fig.4.80. Vista de la piel y el rigidizador tras la rotura
