## CAPÍTULO 5

### ***ENSAYOS***

## 5.1.- INTRODUCCIÓN.

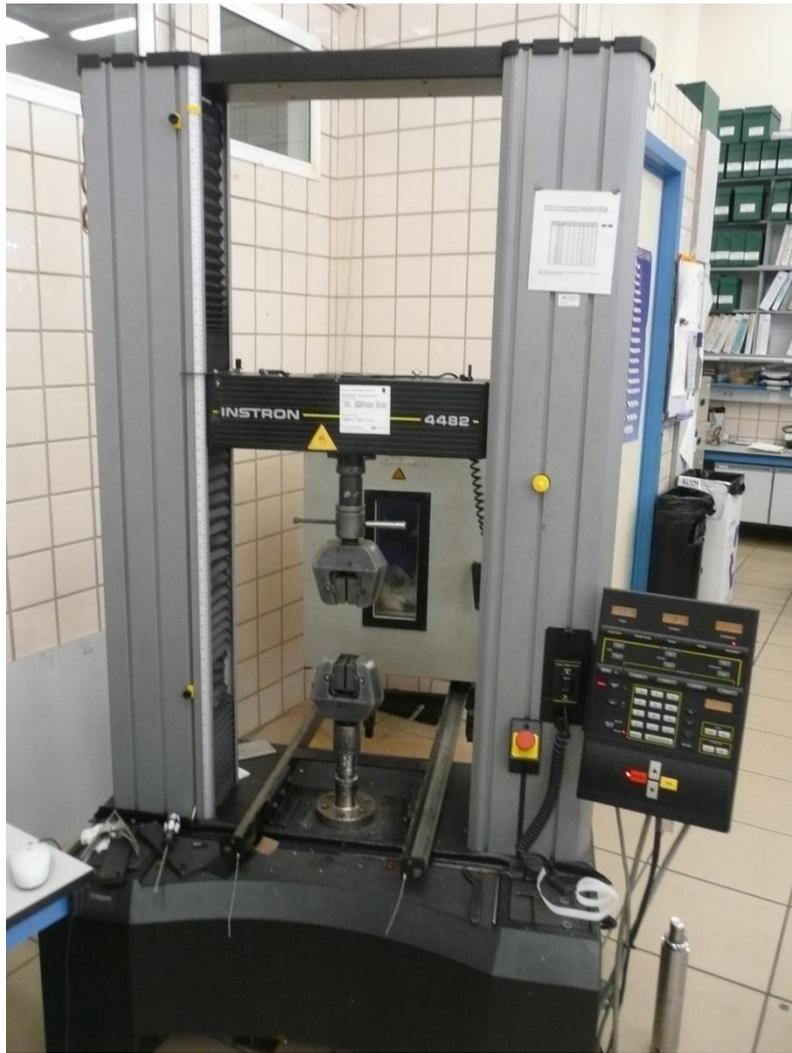
Estos ensayos se llevaron a cabo en una máquina INSTRON 4482 con célula de carga de 10000 Kg, específica para ello. En ella son las mordazas superiores las que se mueven hacia arriba o hacia abajo, siendo este desplazamiento regulado por un interruptor. También posee un teclado alfanumérico para introducir datos desde ahí y varias pantallas donde se muestra la carga, el desplazamiento y la deformación en cada momento. El programa utilizado fue uno de gestión de máquinas universales creado en el propio laboratorio con el Labview, y realmente fue desde aquí desde donde se introdujeron todos los datos y se controló el ensayo. Mediante este programa se obtendrían las gráficas de evolución de la carga, mostradas más adelante.

Figura 5.1: Máquina INSTRON de ensayos estáticos.

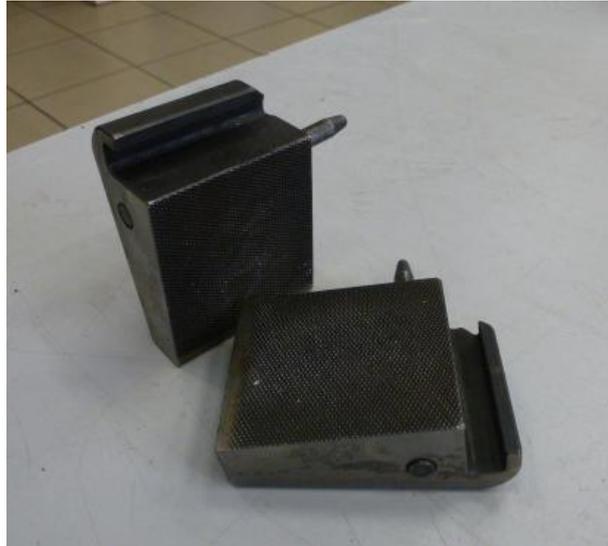
El útil de flexión es agarrado por las mordazas inferiores y se mantiene, como se ha dicho, fijo. El apoyo central junto a su soporte son sujetados por las mordazas superiores, que se desplazan a una velocidad programada con anterioridad. Aquí el sistema de colocación de las mordazas es totalmente mecánico: los soportes de éstas se aflojan o aprietan mediante roscas, y para fijarlas correctamente en su posición hay que introducir unos pasantes integrados a éstas a través de unos orificios instalados para tal fin. De entre todas las disponibles hubo que elegir unas planas para el apoyo superior con dimensiones adecuadas al espesor de éste (ya dijimos que hubo que mecanizarlo y reducirlo a 11 mm para que lo acogieran aquellas con un intervalo entre 6 y 12 mm), y otras que sirvieran de sujeción al vástago cilíndrico sobre el que se enroscó el útil de flexión. Al poseer este último un diámetro de 17 mm se emplearon las mordazas de entre 13 y 19 mm. En la siguiente fotografía de la figura 5.2 aparece un ejemplo de mordazas planas.

Figura 5.2: Mordazas utilizadas en la máquina de ensayos estáticos.

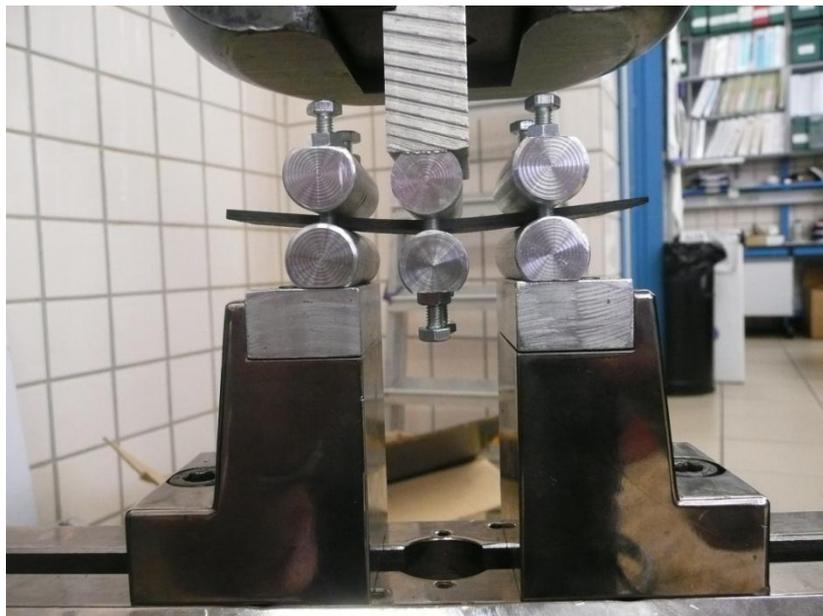
La probeta en este caso estaría colocada entre los rodillos, con sus zonas curvas enfrentadas entre sí. En este caso hubo algunas dudas al principio acerca de la forma más apropiada en que debían fijarse los extremos. Si se apretaban mucho los tornillos de los apoyos se estaría simulando algo más parecido a un empotramiento, pero tampoco se debían dejar sueltos, pues los resultados obtenidos corresponderían al de un ensayo de flexión en 3 puntos. Por tanto se decidió que los tornillos se apretaran lo justo.

Figura 5.3: Imagen que muestra un momento de la ejecución del ensayo estático de flexión con extremos articulados.

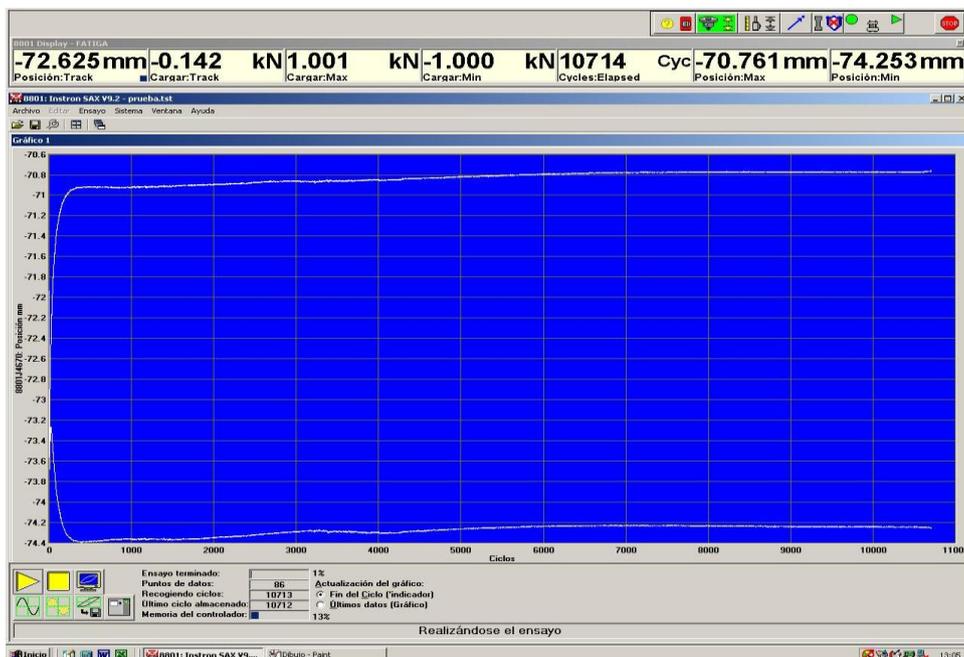
Una vez completados todos los campos pertinentes se inicia el ensayo. En la fotografía de la figura 5.5 se puede observar la clásica pantalla que se ve mientras se realiza éste. Aparte de los botones utilizados para introducir los parámetros antes señalados, se aprecia básicamente un gráfico color azul en el que se registra cómo evolucionan las variables deseadas (en este caso posiciones extremas de las mordazas frente a nº de ciclos, aunque bien podría ser carga respecto a tiempo, por ejemplo), y unos cuadrantes superiores en los que se registra la posición actual, cargas extremas, nº de ciclos y posiciones extremas. Observando estos valores últimos, cuando se estabilicen las cargas se establecerán los límites de posición, necesarios para proteger a la máquina de no sufrir daños y al mismo tiempo a la probeta. Hay que ser muy consciente de esto, ya que en este proyecto se perdieron algunas probetas por no colocarlos a tiempo.

Figura 5.5: Clásica pantalla que muestra el SAXV9.2 durante la ejecución del ensayo.

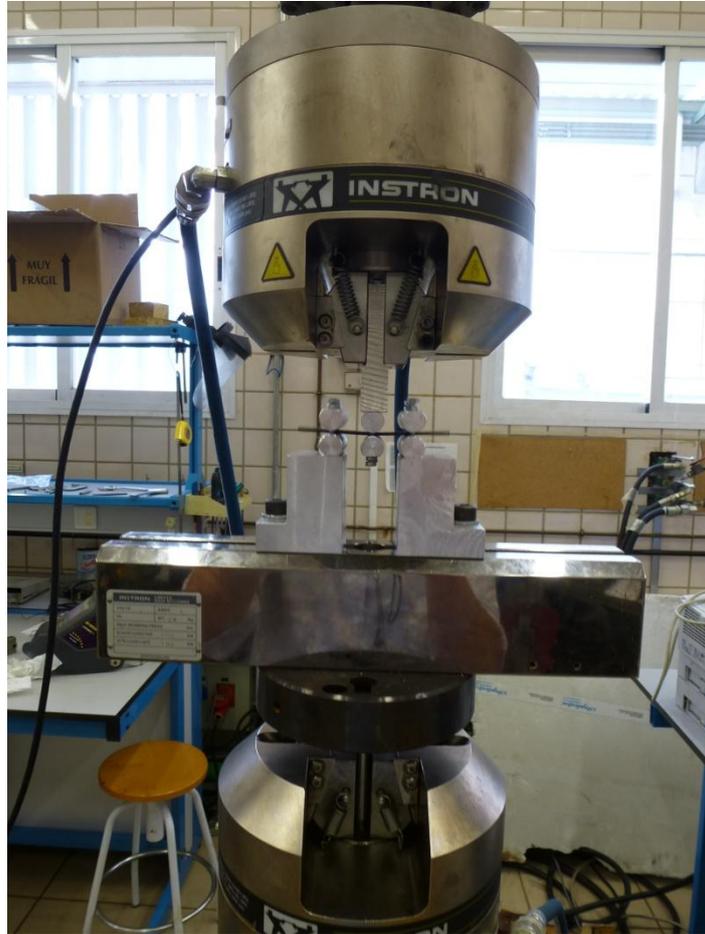
Figura 5.6: Ejecución de un ensayo de fatiga con extremos articulados.

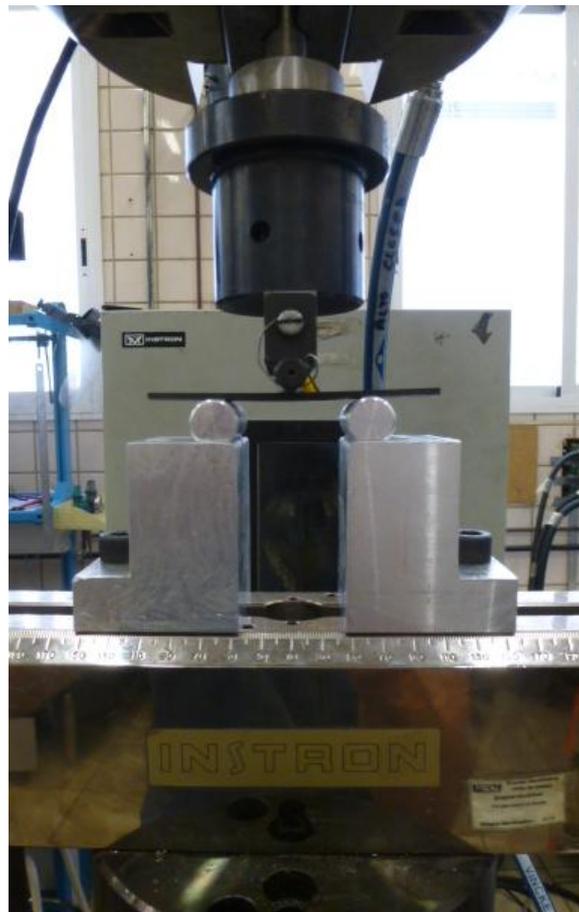
En la siguiente fotografía de la figura 5.8, tomada durante la ejecución de uno de los ensayos, podemos ver la disposición del útil, de los apoyos y de la probeta. Vemos que el apoyo central sobre el que flexa la probeta fue el que se ha usado siempre en el ensayo de tres puntos.

Figura 5.8: Ejecución de uno de los ensayos de flexión en 3 puntos.

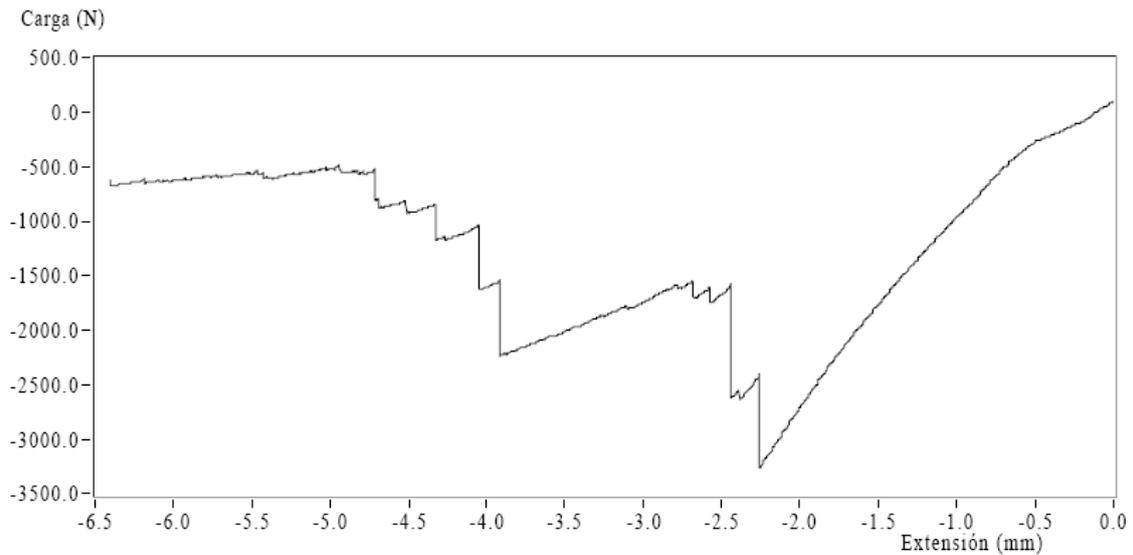
Podemos observar las tendencias antes explicadas en la siguiente gráfica de la figura 5.9, correspondiente a la primera de las probetas.

Figura 5.9: Evolución de la carga a medida que descendían las mordazas en el primero de los ensayos estáticos empotrados.

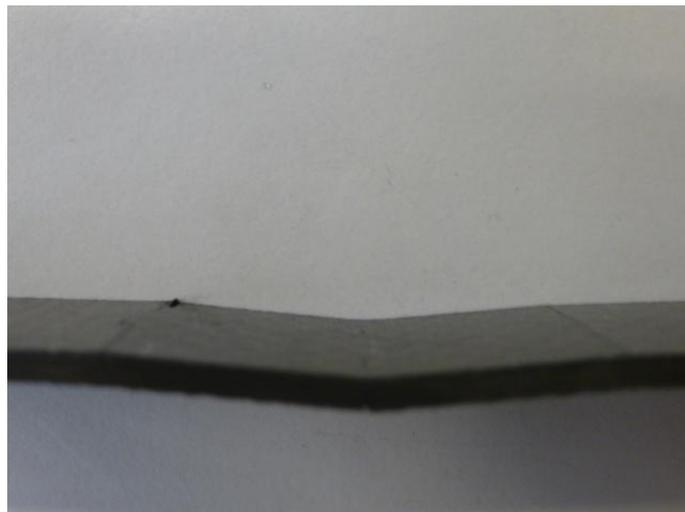
Tras la realización del ensayo la probeta mostraba una rotura por flexión en la cara inferior, que es la que se encontraba a tracción, aunque también presentaba una grieta en la cara posterior, ésta de menor profundidad. Dado que la prueba se prolongó bastante más allá del primer pico de carga, a ambos lados del eje de flexión había sendas grietas formadas como consecuencia de la tensión sufrida en las zonas de agarre. En la fotografía de la figura 5.10 se aprecia claramente cuál fue el resultado.

Figura 5.10: Aspecto que ofrecía la primera de las probetas ensayadas para el caso estático empotrado. Se aprecia la fractura en la zona central pero también las fisuras en los lados.

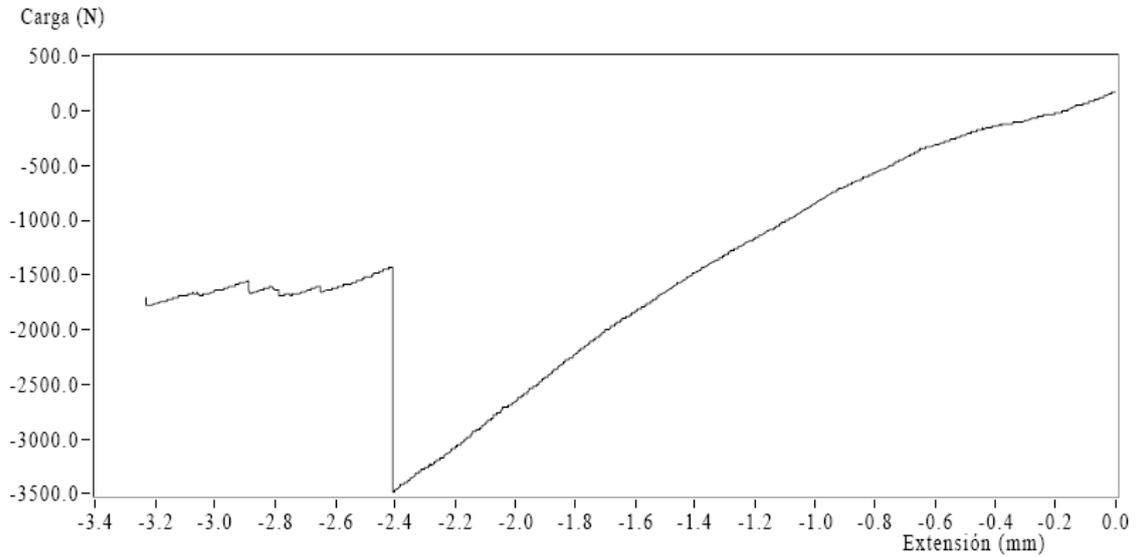
Con respecto al segundo espécimen, éste fue ensayado únicamente hasta la primera de las roturas, como podemos ver a continuación en la figura 5.11.

Figura 5.11: Evolución de la carga hasta alcanzar el primer pico en el segundo de los ensayos estáticos con extremos empotrados.

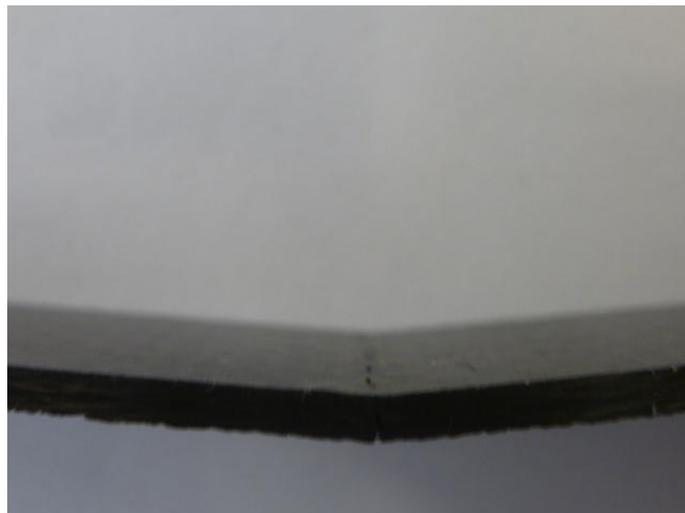
En la fotografía de la figura 5.12 se ve cómo quedó esta otra probeta.

Figura 5.12: Aspecto ofrecido por la segunda de las probetas ensayadas en este tipo de ensayo.

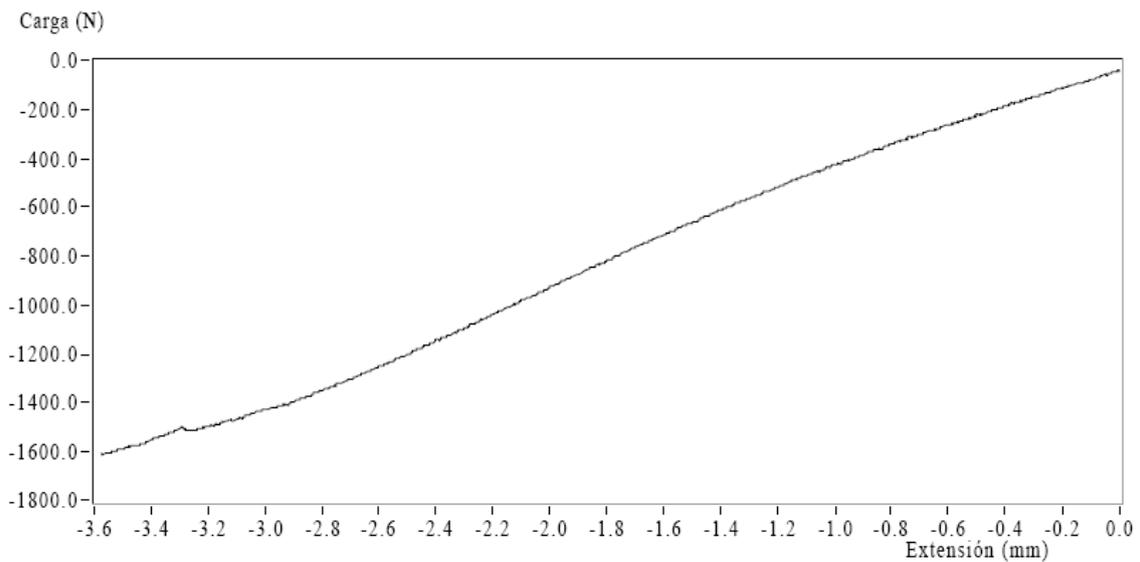
Al igual que en el caso empotrado, la carga que se tomó como válida fue la correspondiente al primer pico alcanzado. Éstas fueron de 1603 y de 1666 N respectivamente, y se puede observar la evolución de la carga a medida que descendían las mordazas superiores en las siguientes gráficas de las figuras 5.13 y 5.14 respectivamente.

Figura 5.13: Evolución de la carga con el desplazamiento de las mordazas hasta el primer pico en el primer espécimen ensayado con extremos articulados.

Se aprecia claramente que ambas gráficas son muy similares, y también puede observarse que los datos posteriores a la carga máxima fueron eliminados, ya que no tenían ninguna relevancia. En este caso, la tensión media de referencia fue 1207,53 MPa.

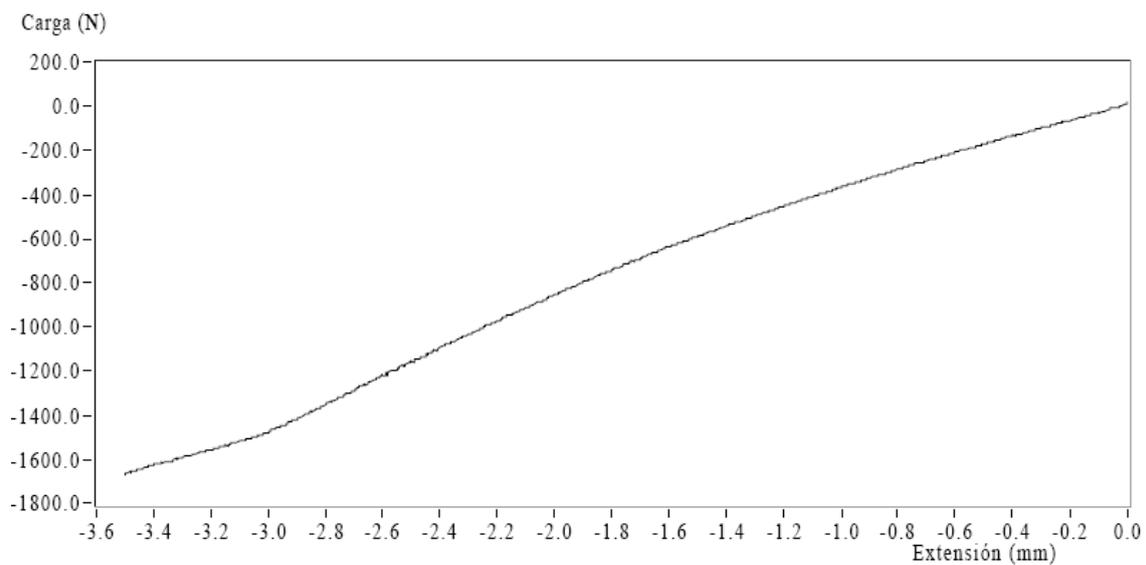
Figura 5.14: Evolución de la carga con el desplazamiento de las mordazas hasta el primer pico en el segundo espécimen ensayado con extremos articulados.

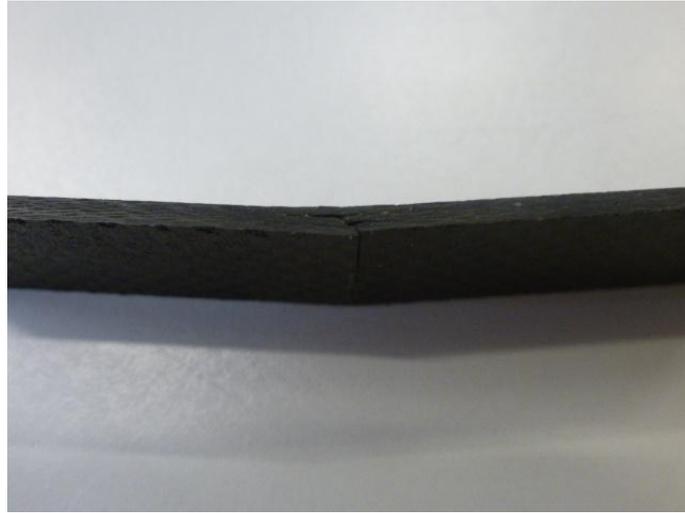
En la siguiente imagen de la figura 5.15 se aprecia el resultado del ensayo en el primero de los especímenes.

Figura 5.15: Así quedó la primera probeta como resultado del ensayo estático articulado.

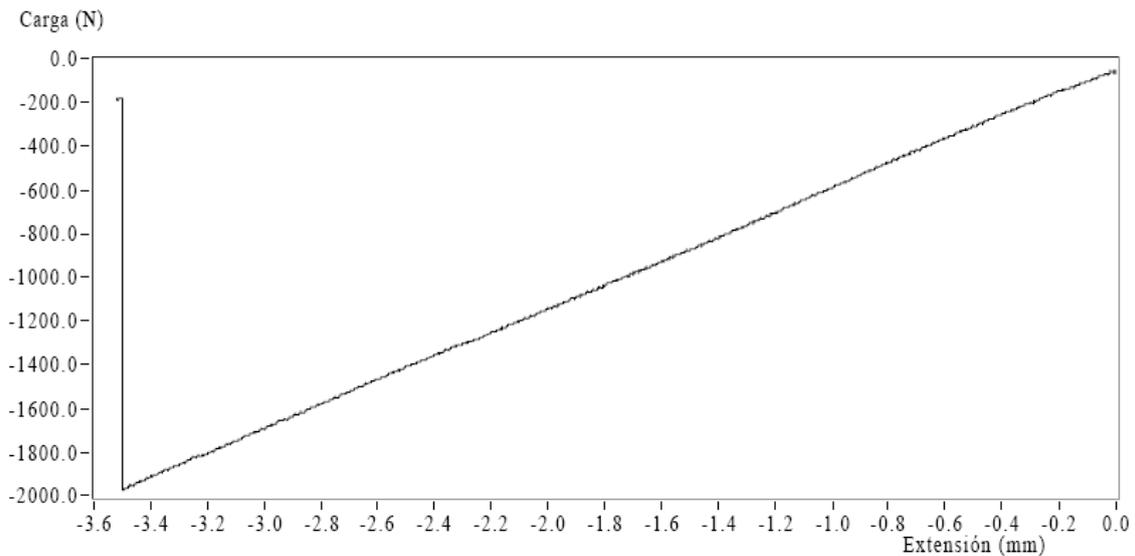
Para este último caso las cargas de rotura resultaron 1972,79 y 1722,64 N respectivamente, y fueron las correspondientes a esos primeros picos de la gráfica que ya hemos comentado. De aquí, a través de las fórmulas antes expresadas, se llegó a una tensión media igual a 1025,12 MPa. Éstas que aparecen en las figuras 5.16 y 5.17 son las gráficas correspondientes a las probetas "3ptos\_1" y "3ptos\_2".

Figura 5.16: Evolución de la carga a medida que descendían las mordazas superiores en el primer ensayo estático de flexión en 3 puntos. Se registra sólo hasta el primer pico.

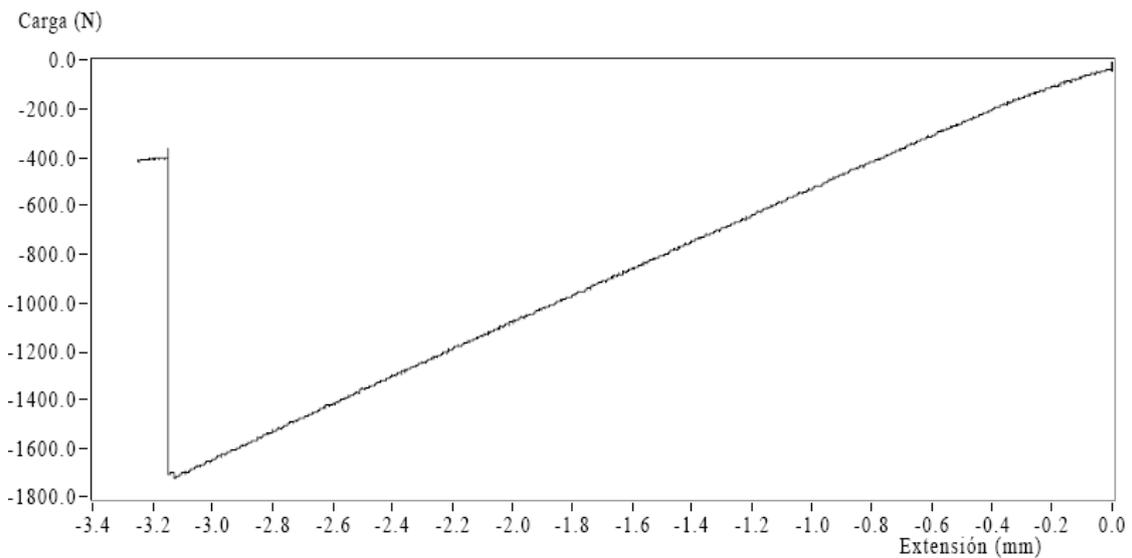
Figura 5.17: Evolución de la carga a medida que descendían las mordazas superiores en el segundo ensayo estático de flexión en 3 puntos. Se registra sólo hasta el primer pico.

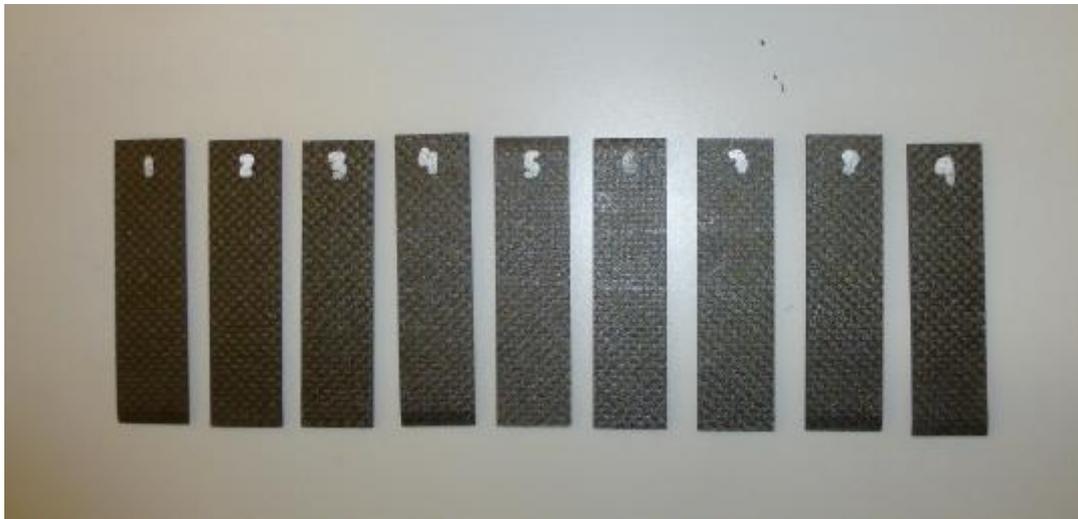
El conjunto de probetas ensayadas a fatiga con condiciones de empotramiento se muestra a continuación en la siguiente fotografía de la figura 5.18. Si era difícil apreciar los daños cuando se observaban desde cerca, viendo esta instantánea es prácticamente imposible.

Figura 5.18: Conjunto de especímenes ensayados a fatiga para el caso empotrado.

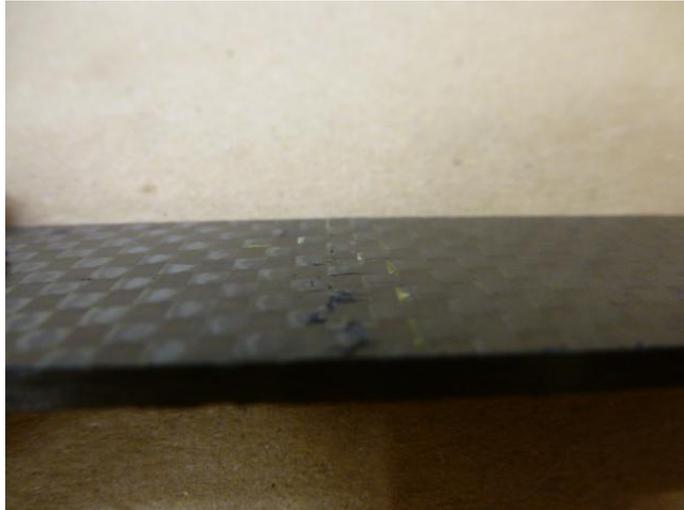
Con respecto a los daños externos que presentaban los especímenes una vez terminados los ensayos, no eran muchos ni muy visibles. Aunque la probeta estaba rota había pocos signos de ello. Únicamente en la zona de la probeta donde había tenido lugar la flexión se observaban ciertas irregularidades y zonas astilladas como consecuencia del fallo de esas láminas más superficiales, que ciertamente son las que sufren mayor variación de tensiones. Los detalles de estas zonas se ven a continuación en la fotografía de la figura 5.19.

Figura 5.19: Detalle de las irregularidades consecuencia de la rotura de las capas más superficiales.

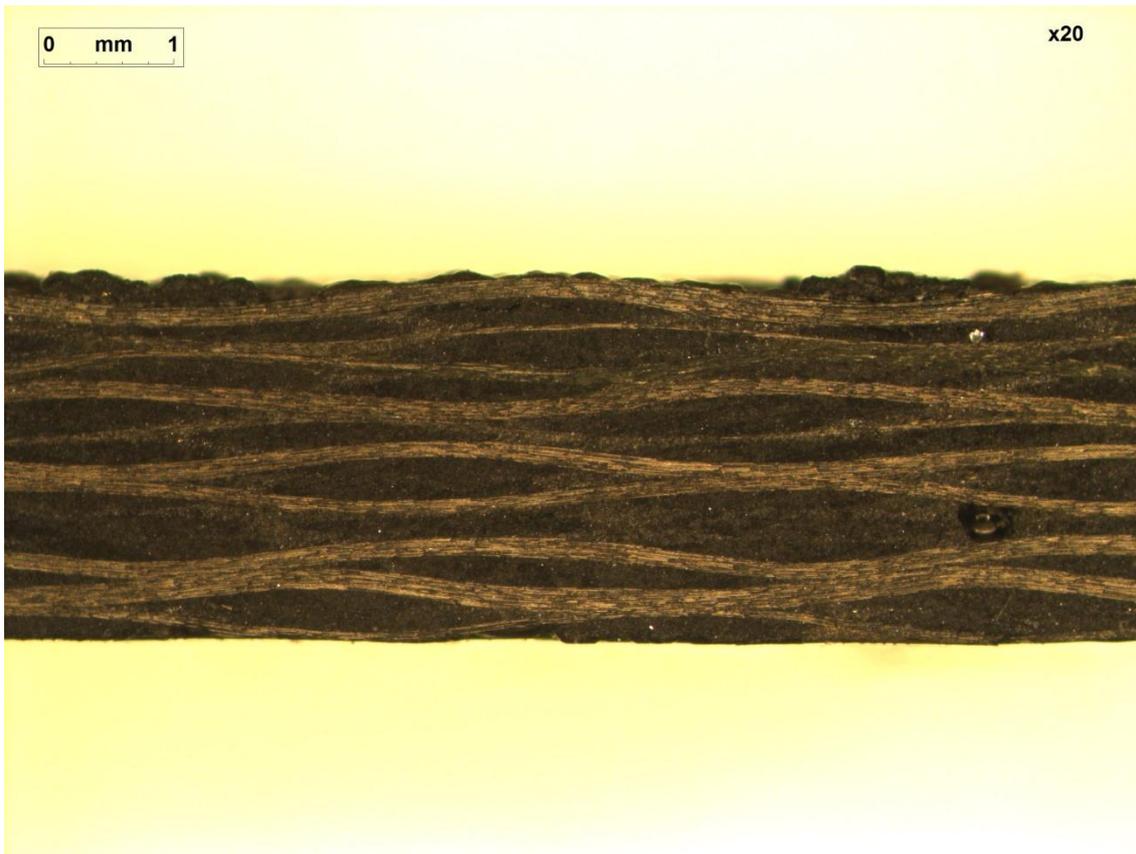
Las probetas 8 y 9 fueron las sometidas a menor nivel de carga en el caso empotrado. Sólo en la que se ha mostrado, la nº 8, se apreció cierta degradación a través de la pequeña grieta que se observa en la parte superior.

Figura 5.20: Micrografía de la probeta nº 8 (55% de carga) de empotramiento con aumento x20.

Se concluye que en el caso empotrado hubo una notable reducción del daño observado para las probetas sometidas al mínimo nivel de carga (55%), si bien en la observada a 65% sólo se vio una pequeña grieta.

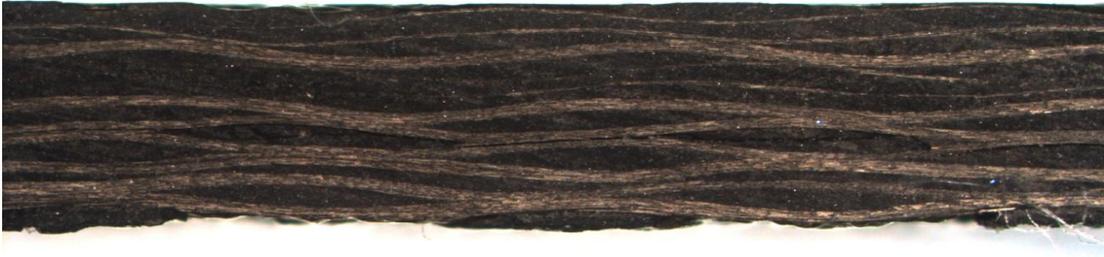
En este espécimen, el nº1 (figura 5.21), se aprecia una fina grieta en la parte central del espesor que cruza el tramo representado de la probeta de un lado al otro. Claramente ha habido una delaminación y agrietamiento en la matriz. Nos hemos cerciorado así de que la probeta presenta un daño considerable y que tendrá un avanzado nivel de degradación en su interior

Figura 5.21: Micrografía de la probeta nº 1 (60% de carga) de empotramiento con aumento x15.

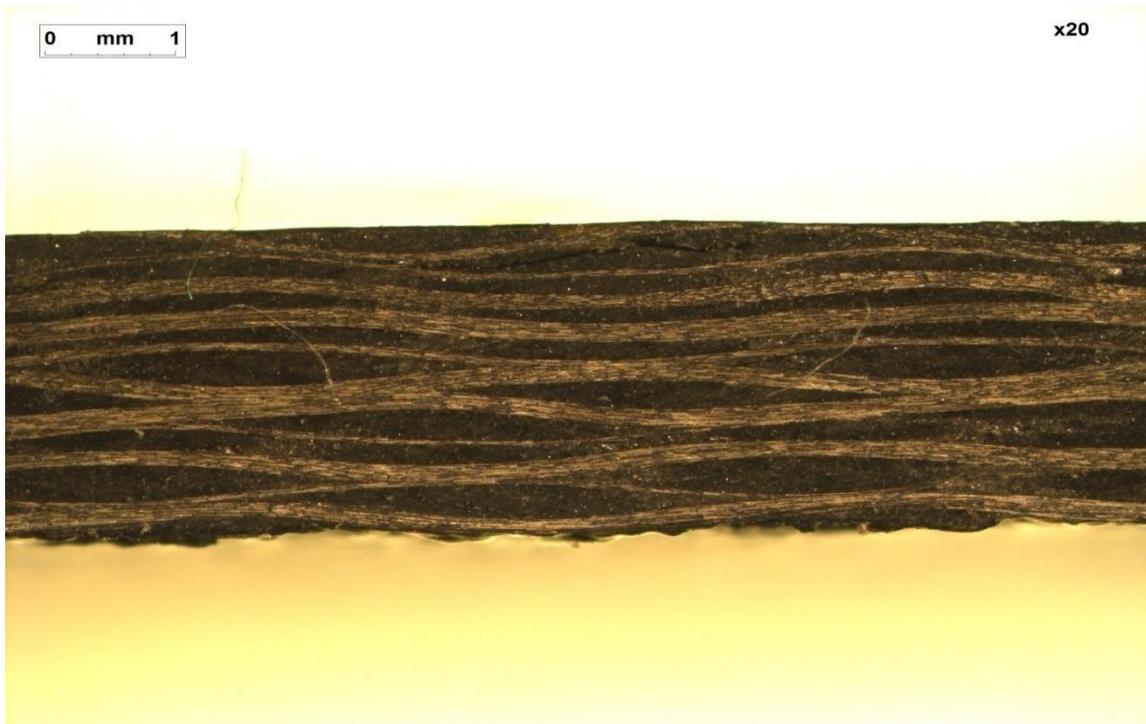
En la micrografía siguiente de la figura 5.22, correspondiente al espécimen nº 2, no se ve mucho nivel de daño externo. Solamente una pequeña grieta en la parte superior que nos muestra que la matriz está agrietada en esa zona.

Figura 5.22: Micrografía de la probeta nº 2(65% de carga) de empotramiento con aumento x20.

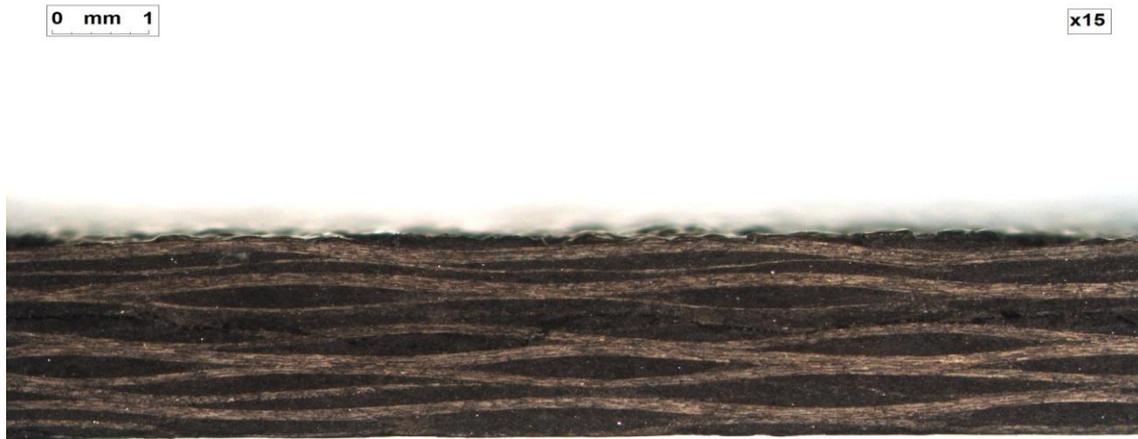
En el siguiente caso de la figura 5.23, correspondiente al nº 6, la grieta visible también atraviesa la probeta y se ve mucho más claramente. Se aprecia agrietamiento en la matriz e incluso rotura de fibras.

Figura 5.23: Micrografía de la probeta nº 6 (70% de carga) de empotramiento con aumento x15.

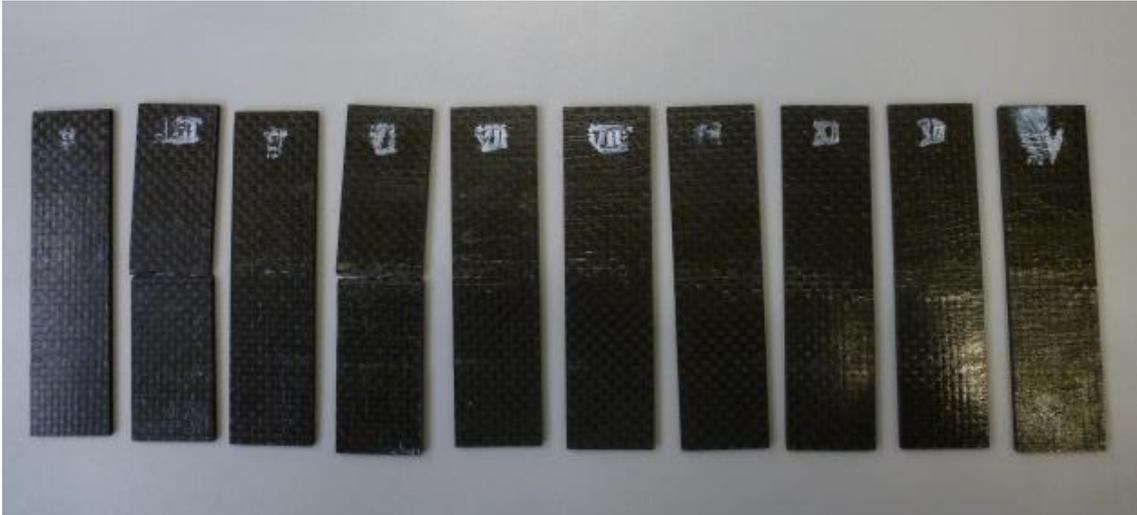
El total de las probetas ensayadas a fatiga en tracción-compresión con apoyos articulados se muestra en la figura 5.24. Los daños no se aprecian a esta distancia, aunque sí que se adivina la deformación permanente a flexión que presenta el conjunto. Algunas de ellas están rotas debido a que al quitarlas de su fijación hubo que forzarlas excesivamente y ya se encontraban debilitadas.

Figura 5.24: Conjunto de probetas ensayadas a fatiga para el caso articulado.

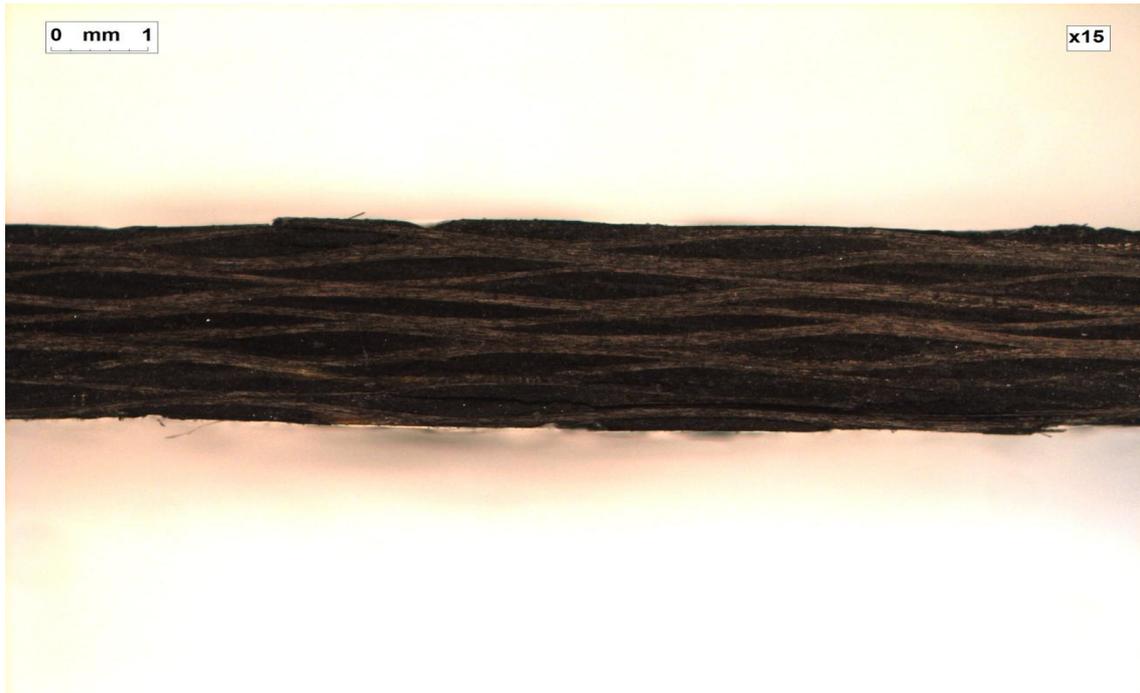
Aunque en el primer espécimen, el nº 12, no se observa mucho nivel de daño, sí se puede ver una grieta horizontal en la parte inferior del espesor. De todas formas la probeta está rota con total seguridad, ya que durante el último "subensayo" no alcanzaba la carga programada, y por tanto se deduce que en su interior habrá una mayor concentración de grietas y mecanismos de daño local que fueron confluyendo. Esto puede verse en la figura 5.25.

Figura 5.25: Micrografía de la probeta nº 12 (55% de carga) de extremos articulados con aumento x15.

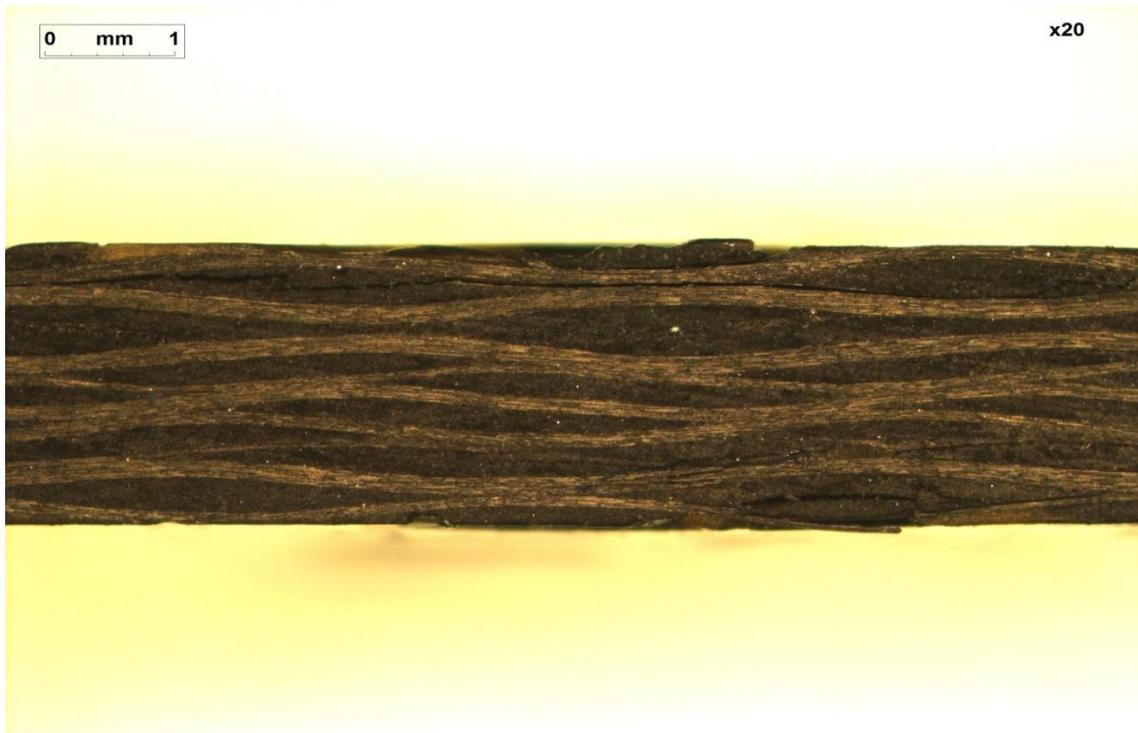
En la probeta nº 11, a 60% de carga, se pueden ver ya claros síntomas de daño: una grieta horizontal que se extiende por casi toda la zona superior y algunas pequeñas abajo. Hay delaminación y agrietamiento de la matriz, como se observa en la micrografía de la figura 5.26.

Figura 5.26: Micrografía de la probeta nº 11(60% de carga) de extremos articulados con aumento x20.

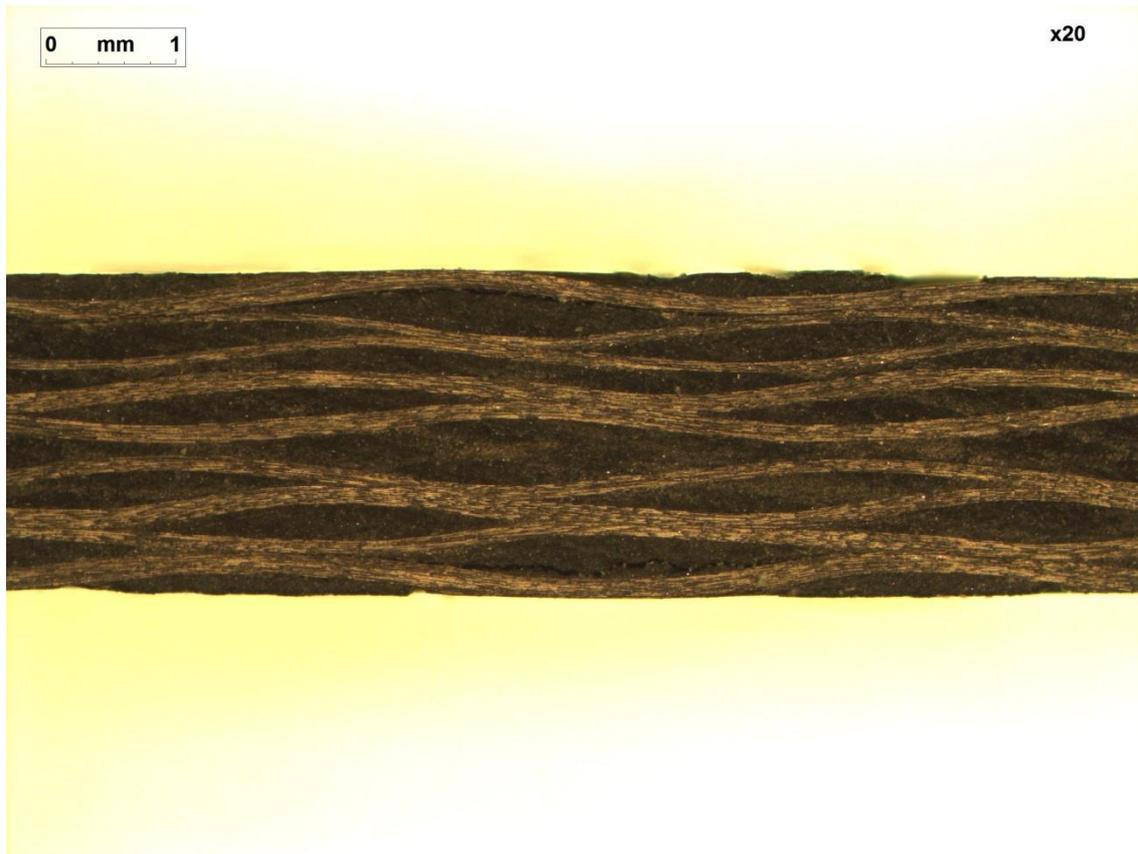
En la figura 5.27 se observa una delaminación arriba y un agrietamiento de la matriz en la parte baja del espesor. Se trata de la probeta nº 8.

Figura 5.27: Micrografía de la probeta nº 8 (65% de carga) de extremos articulados con aumento x20.

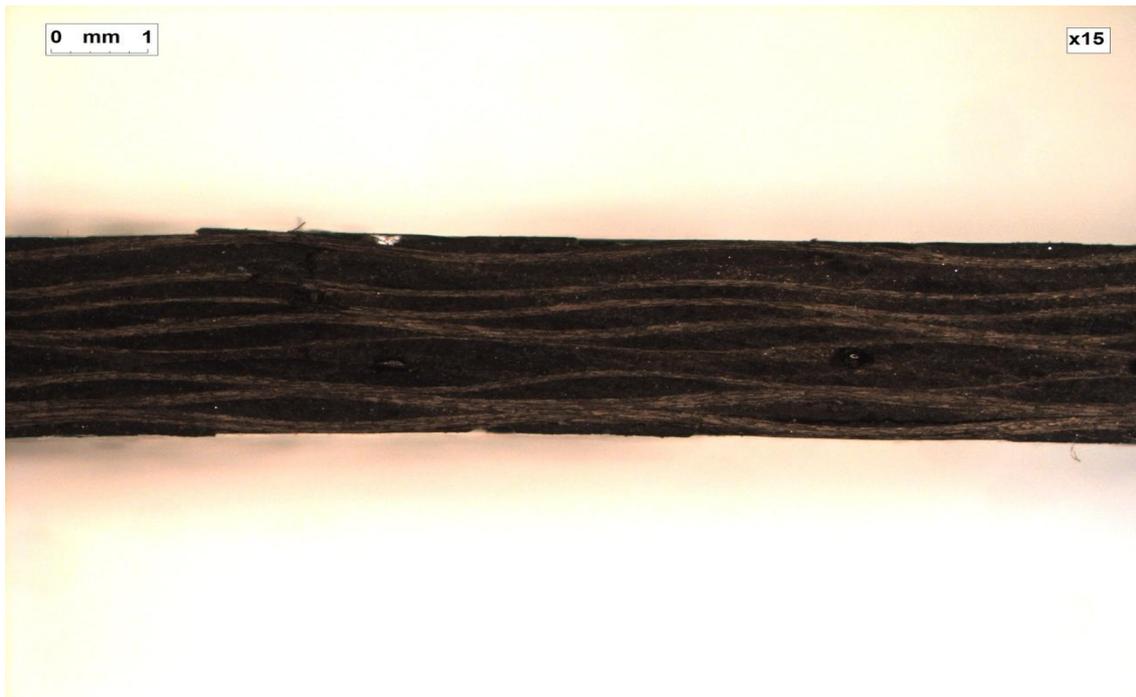
Por último, en la imagen de la figura 5.28 se puede ver una grieta transversal a la longitud de la probeta que se origina en la parte de arriba y se extiende hasta casi la mitad del espesor. También algunos círculos de tonalidad más oscura que se corresponden con poros. Todas las probetas pertenecientes al segundo panel presentaban porosidad, debido probablemente a que no se eliminó el aire suficiente entre láminas durante el apilamiento. En la zona inferior también se aprecian también grietas horizontales a ambos lados.

Figura 5.28: Micrografía de la probeta nº 5 (70% de carga) de extremos articulados con aumento x15.

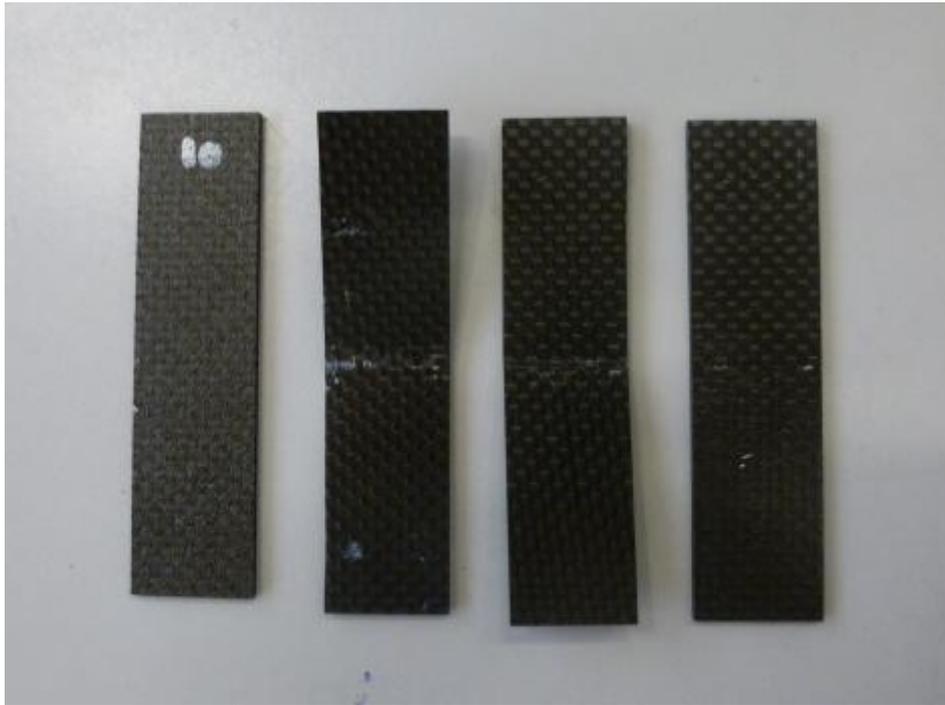
En la fotografía que aparece en la figura 5.28 se muestra el conjunto de las 4 probetas ensayadas.

Figura 5.28: Conjunto de especímenes ensayados a fatiga mediante el ensayo de flexión en tres puntos.

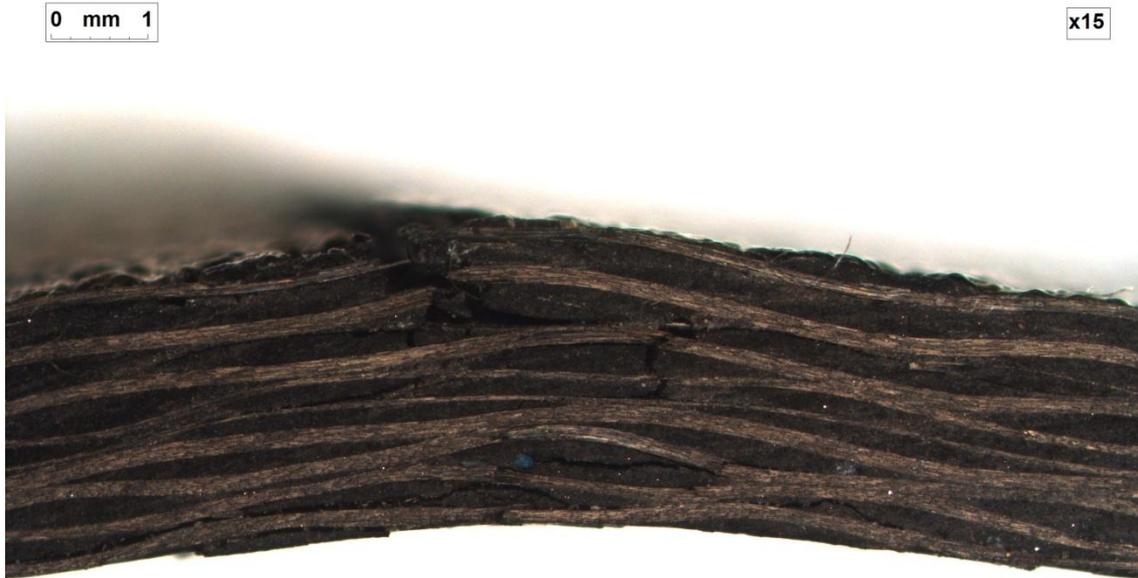
-La **probeta nº 11** sí fue ensayada con los límites de posición activados. Se mantuvo siempre en un régimen permanente de flexión, hasta que al final del ensayo flectó un poco más sobre sí misma al subir el pistón un par de mm y terminó rompiendo bruscamente. En la figura 5 se ve lo que se observó en el microscopio con un aumento de x15: se aprecian muchísimas más grietas que en los demás casos debido a la brusca rotura, y aunque la más gruesa se encuentra en la parte a tracción, en la zona a compresión se ven bastantes agrietamientos en la matriz y delaminaciones en la dirección longitudinal del espécimen.

Figura 5.29: Micrografía de la zona central de la probeta nº 11 perteneciente al ensayo de flexión en tres puntos. Aumento x15.

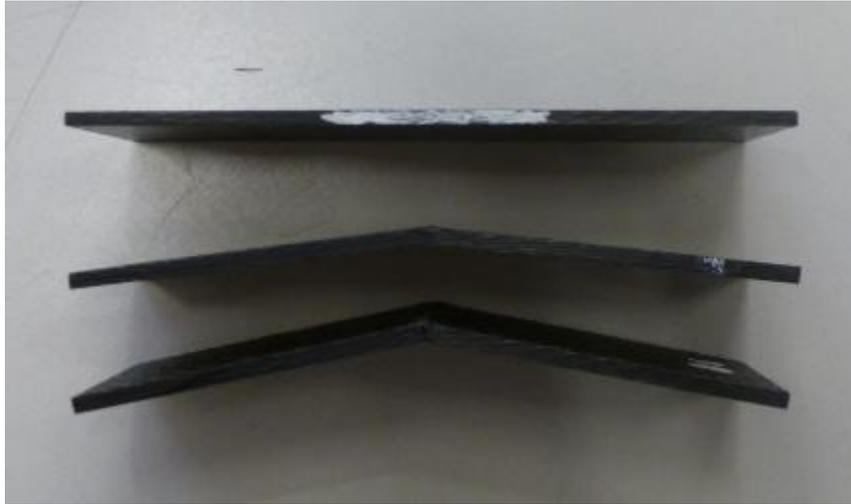
En la siguiente fotografía de la figura 5.30 se pueden ver de perfil estos tres especímenes, dos de ellos mostrando altos niveles de flexión permanente y el tercero totalmente recto. El hecho de que el borde de una de ellas esté pintado de blanco se debe a que eso facilita la percepción de la evolución de las grietas a lo largo del ensayo. Es este un hábito recomendable en ensayos de fatiga a flexión.

Figura 5.30: Probetas que rompieron a fatiga en el ensayo de flexión en 3 puntos vistas de perfil.
