## **ANEXO 4: ESTUDIO HIDRÁULICO Y RIESGO DE INUNDACIÓN**

**Estudio Hidrológico y de Inundabilidad del Río  
Campanillas y Análisis de Soluciones Técnicas para Paliar  
los Efectos de sus Avenidas**

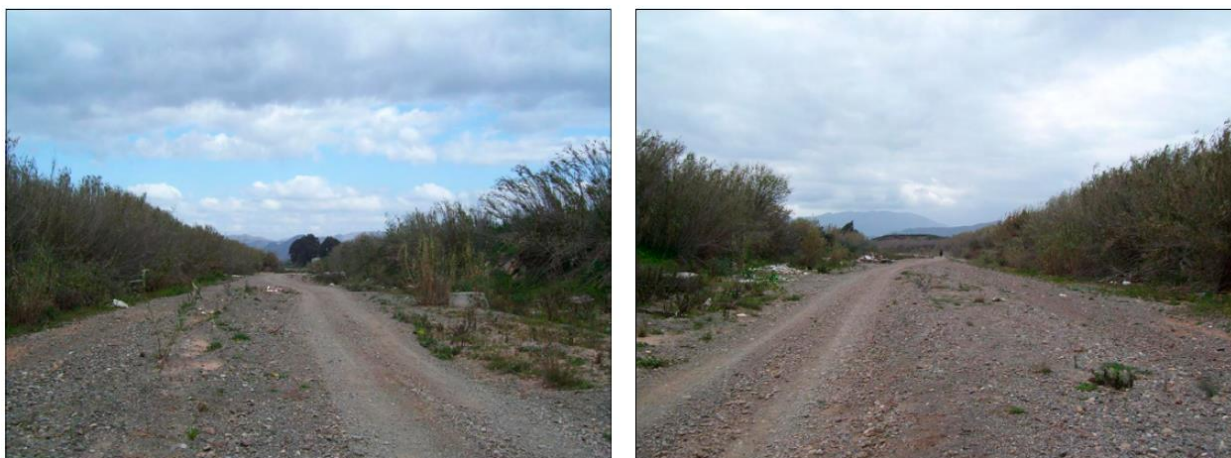
**Punto n° 1 Cauce río Campanillas**

Figura 2-2 Sección aguas arriba (izquierda) y aguas abajo (derecha) – Punto n° 1

Figura 2-3 Sección cauce – Punto n°1

- Geometría: Trapecial
- Regularidad de la sección: media
- Revestimiento: cauce en tierras con vegetación abundante en márgenes. Presencia de grava.

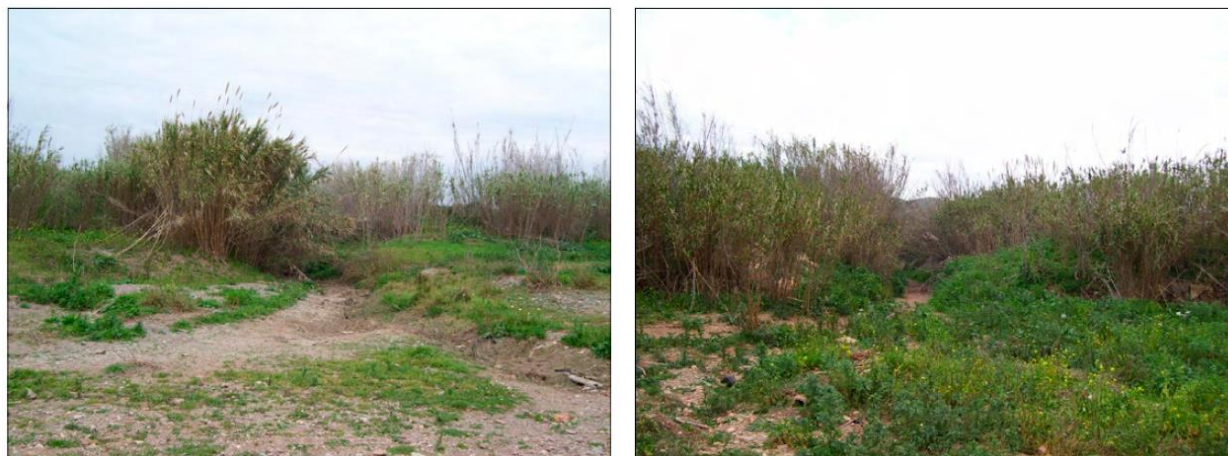
**Punto n° 2 Cauce río Campanillas**

Figura 2-4 Sección aguas arriba arroyo Pilonos– Punto n° 2

Figura 2-5 Sección cauce – Punto n°2

- Geometría: Trapecial
- Regularidad de la sección: media
- Revestimiento: cauce en tierras con vegetación abundante en márgenes. Presencia de grava.

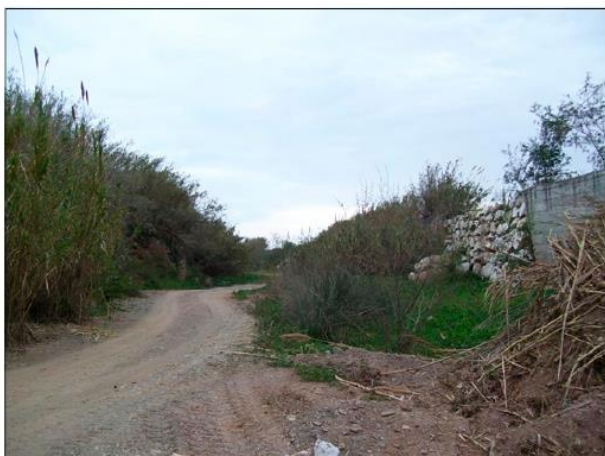
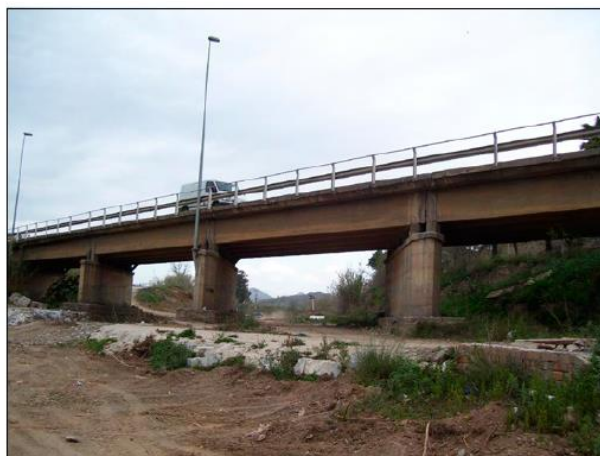
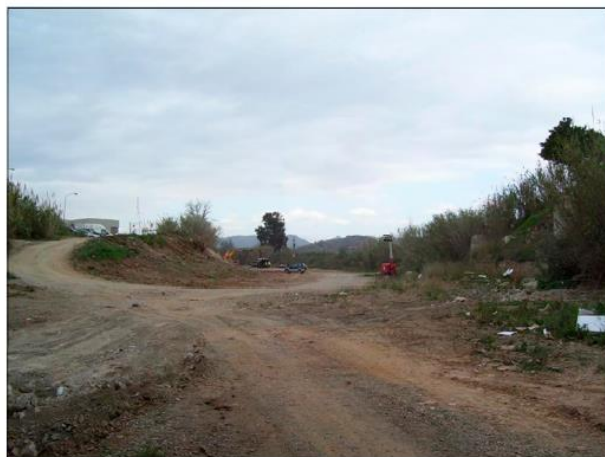
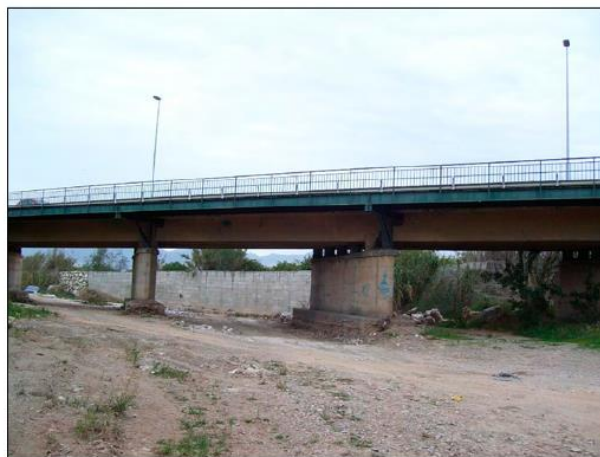
**Punto n° 3 Cauce río Campanillas**

Figura 2-6 Sección cauce aguas abajo – Punto n°3

Figura 2-7 Sección cauce aguas arriba – Punto n°3

Figura 2-8 Sección cauce – Punto n°3

- Geometría: Trapecial
- Regularidad de la sección: media
- Revestimiento: cauce en tierras con vegetación abundante en márgenes. Presencia de grava.

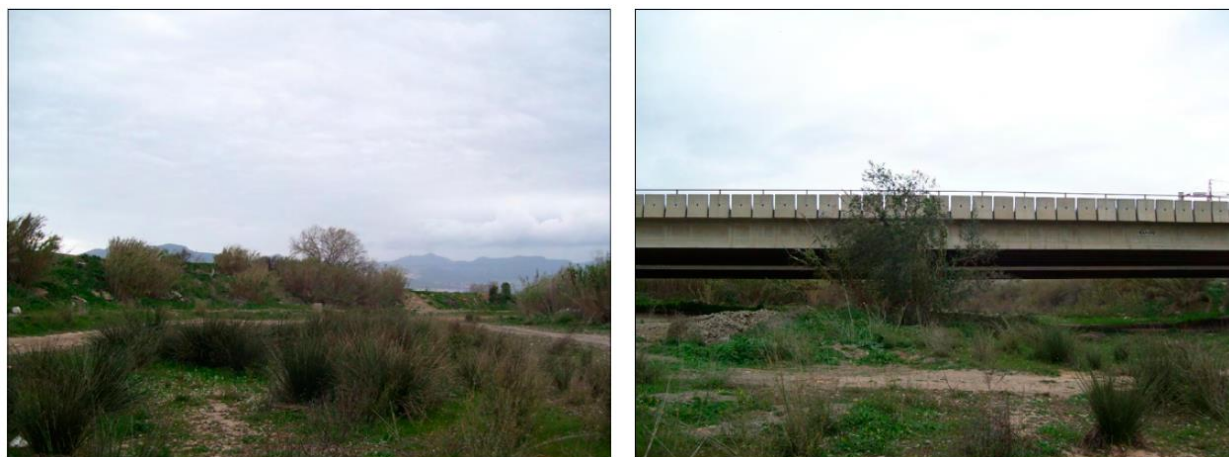
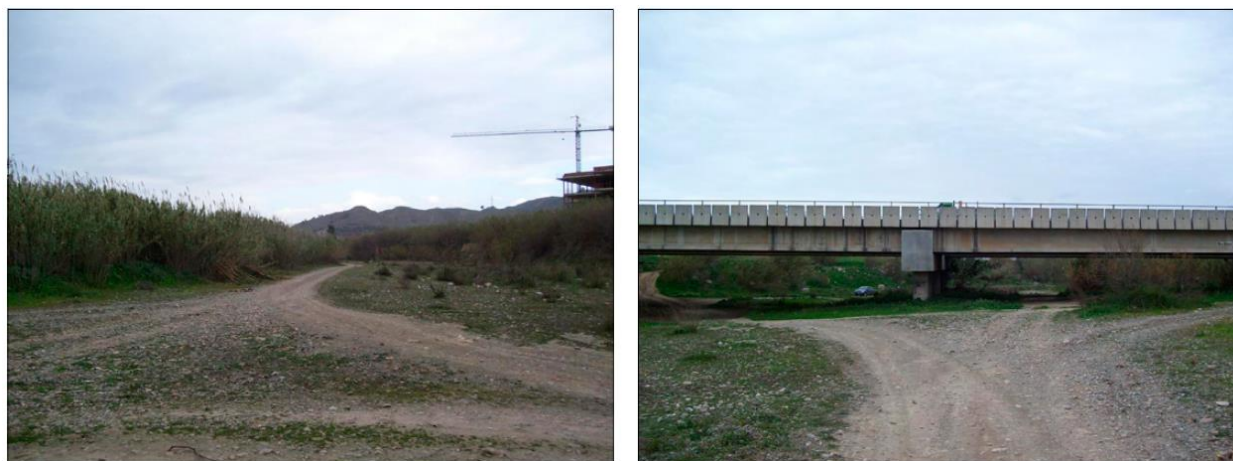
**Punto n° 4 Cauce río Campanillas**

Figura 2-9 Sección cauce aguas abajo – Punto n°4

Figura 2-10 Sección cauce aguas arriba – Punto n°4

Figura 2-11 Sección cauce – Punto n°4

- Geometría: Trapecial
- Regularidad de la sección: media
- Revestimiento: cauce en tierras con vegetación abundante en márgenes

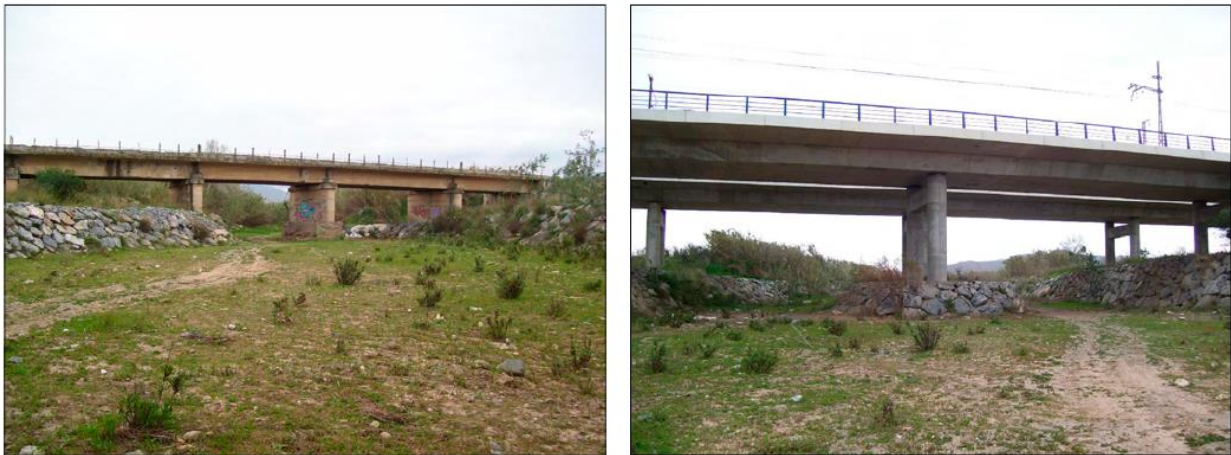
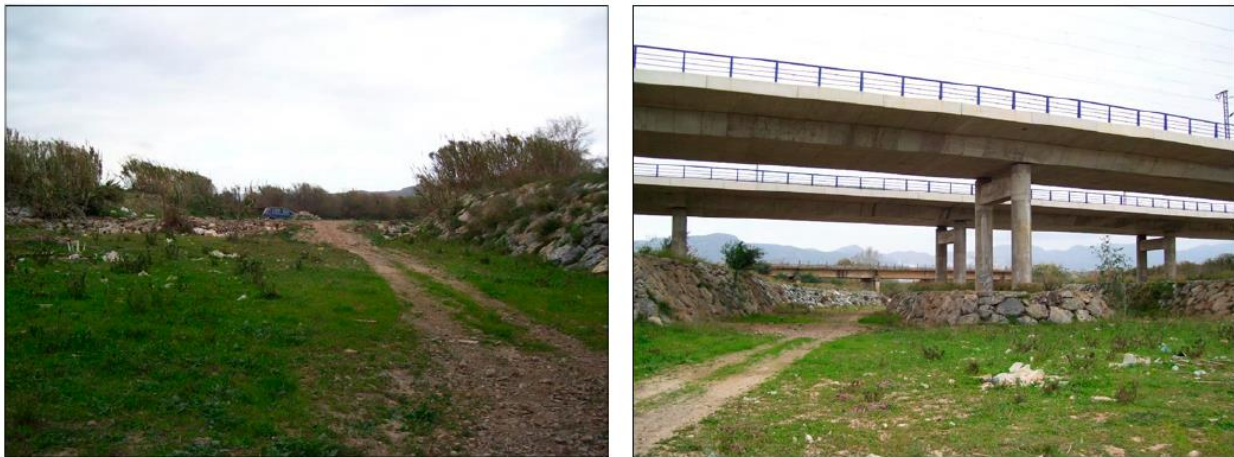
### Punto n° 5 Cauce río Campanillas

Figura 2-12 Sección cauce aguas abajo – Punto n°5

Figura 2-13 Sección cauce aguas arriba – Punto n°5

Figura 2-14 Sección cauce – Punto n°5

- Geometría: Trapecial
- Regularidad de la sección: Buena
- Revestimiento: cauce en tierras con vegetación y escollera en ambos márgenes

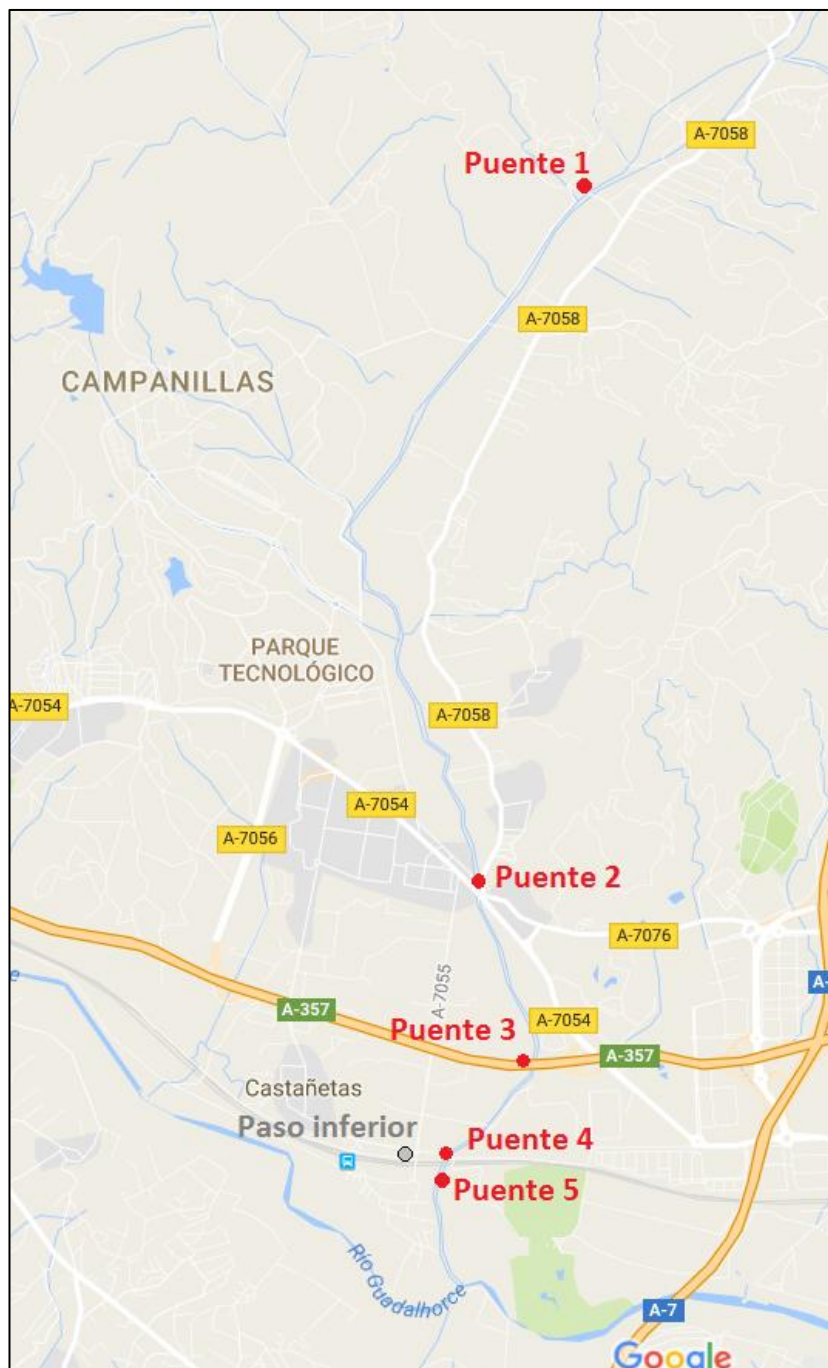
Interactuando con el río Campanillas se encuentran presentes 5 puntos del cauce donde se localizan infraestructuras tipo puentes, existiendo un total de 7 puentes a modelizar. Además, interviniendo en la superficie inundable, interviene un paso inferior localizado en la parte inferior de la cuenca del río Campanillas, el cual también será modelizado.

Figura 2-17 Infraestructura que interactúa con el cauce del río Campanillas

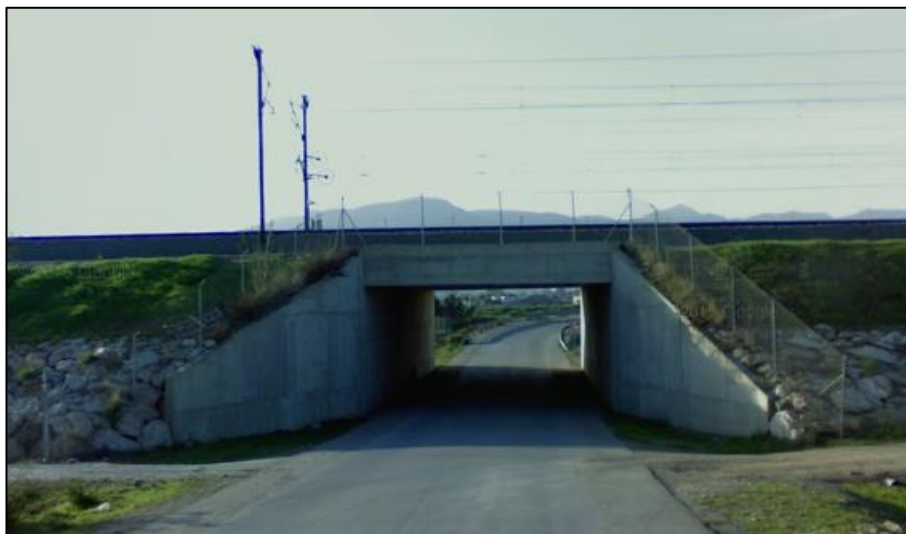
El paso inferior de la vía de ferrocarril cumple además la función de drenaje transversal, permitiendo el paso de agua de un punto a otro de las vías con el fin de evitar la anegación de zonas en las que un flujo superficial podría provocar problemas.

Para su modelado se ha introducido una estructura tipo Alcantarilla, de forma rectangular, la cual cumple con dicha función. Las dimensiones del paso inferior son de 9 m de ancho por 3 m de altura, y las cotas de la solera en el inicio y final son de 15.5 m y 14.9 m.

Figura 2-24 Paso inferior
