Proyecto fin de grado  
Ingeniería de tecnologías industriales

Proceso de verificación y calibración de un banco  
eléctrico de ensayo de transmisiones

Proyecto Fin de Grado: Proceso de verificación y calibración de un banco eléctrico de ensayo de transmisiones

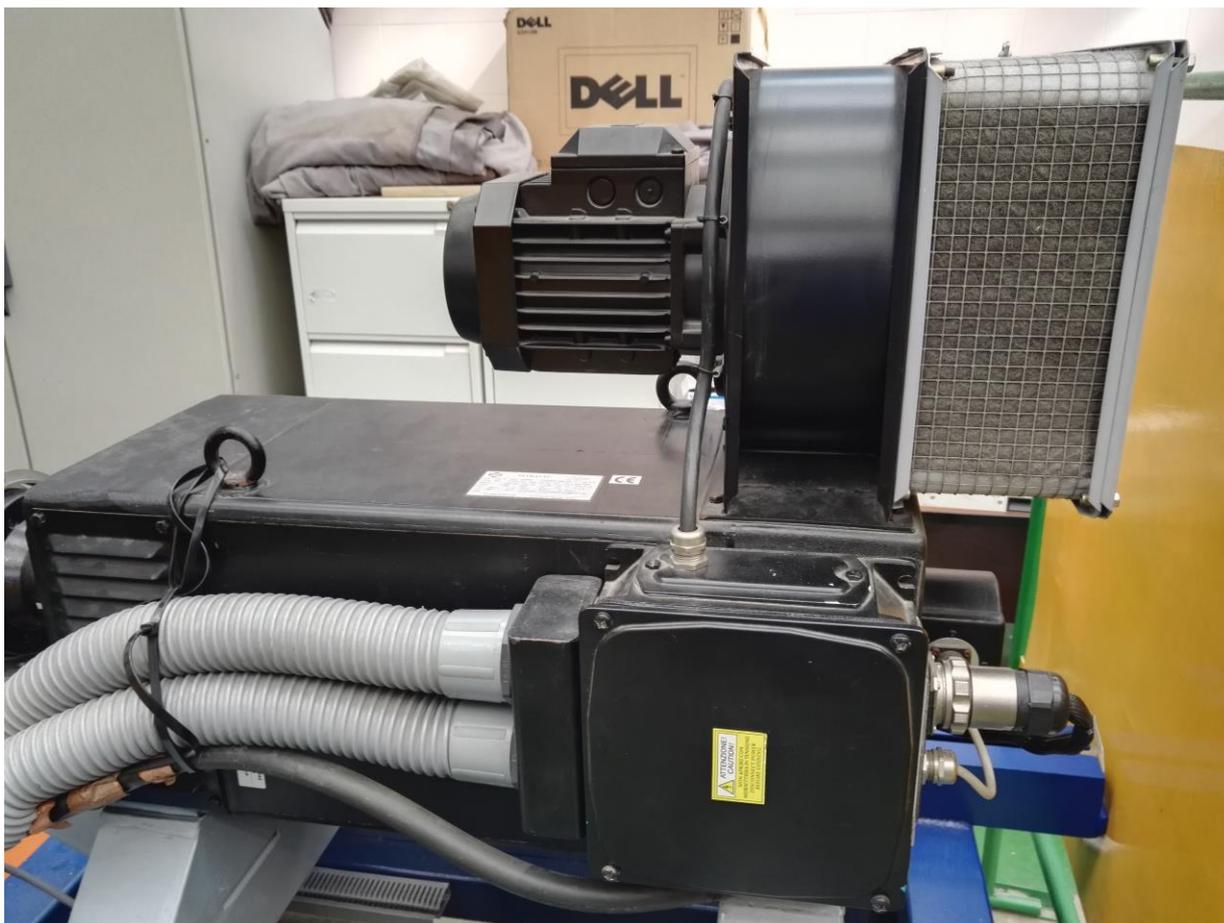
Figura 2-2. Motor.

1. Motor eléctrico de gran potencia que a su vez tiene asociado un motor eléctrico de mucha menor envergadura encargado de mover el ventilador que refrigera el motor de gran potencia. De aquí en adelante, salvo que se incluya una aclaración indicando lo contrario, cuando se cite al motor en realidad se hará referencia al motor eléctrico de gran potencia. Los motores se muestran en las figuras 2-2 y 2-4, mientras que las características de cada uno de ellos vienen reflejadas en las placas de las figuras 2-3 y 2-5.

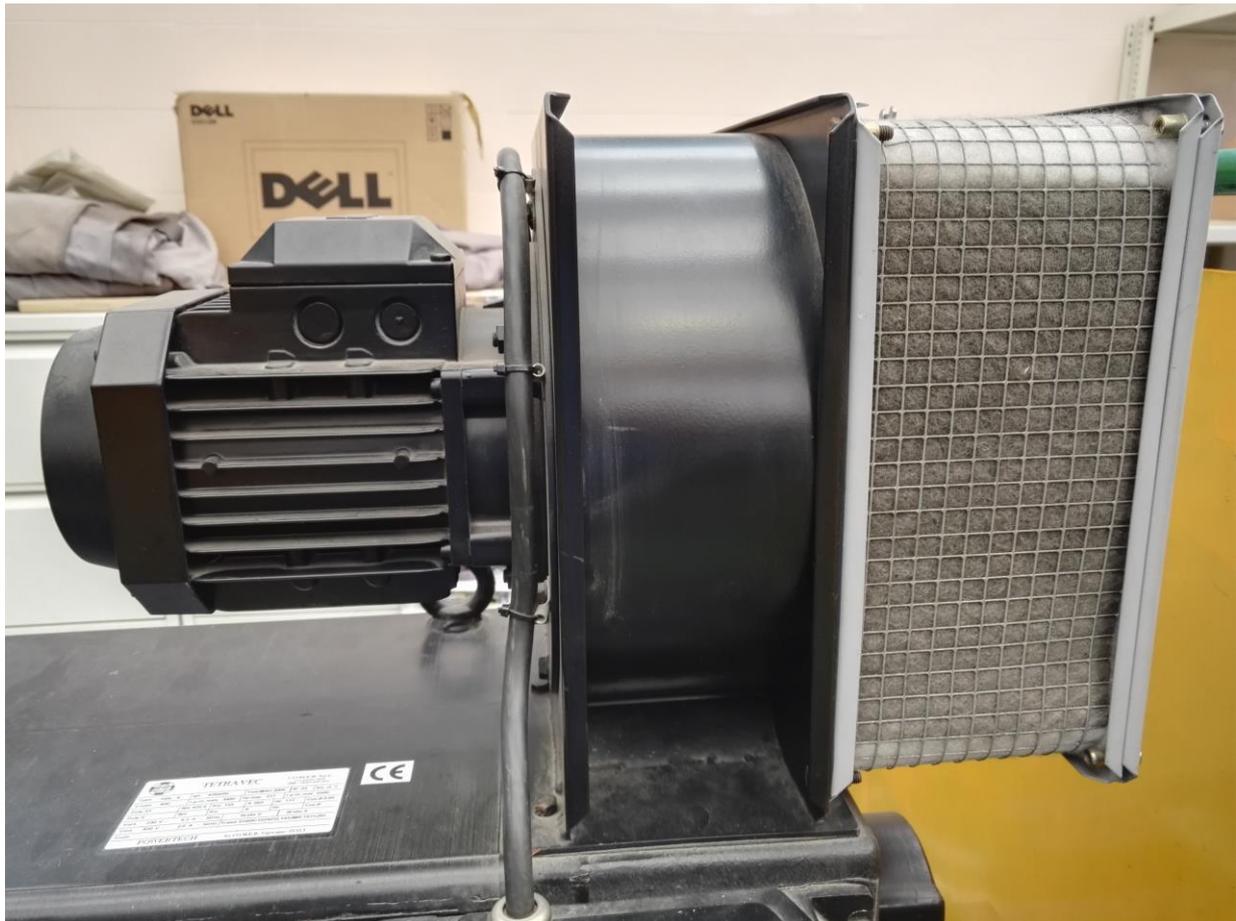
Figura 2-4. Motor eléctrico y ventilador que refrigeran al motor.

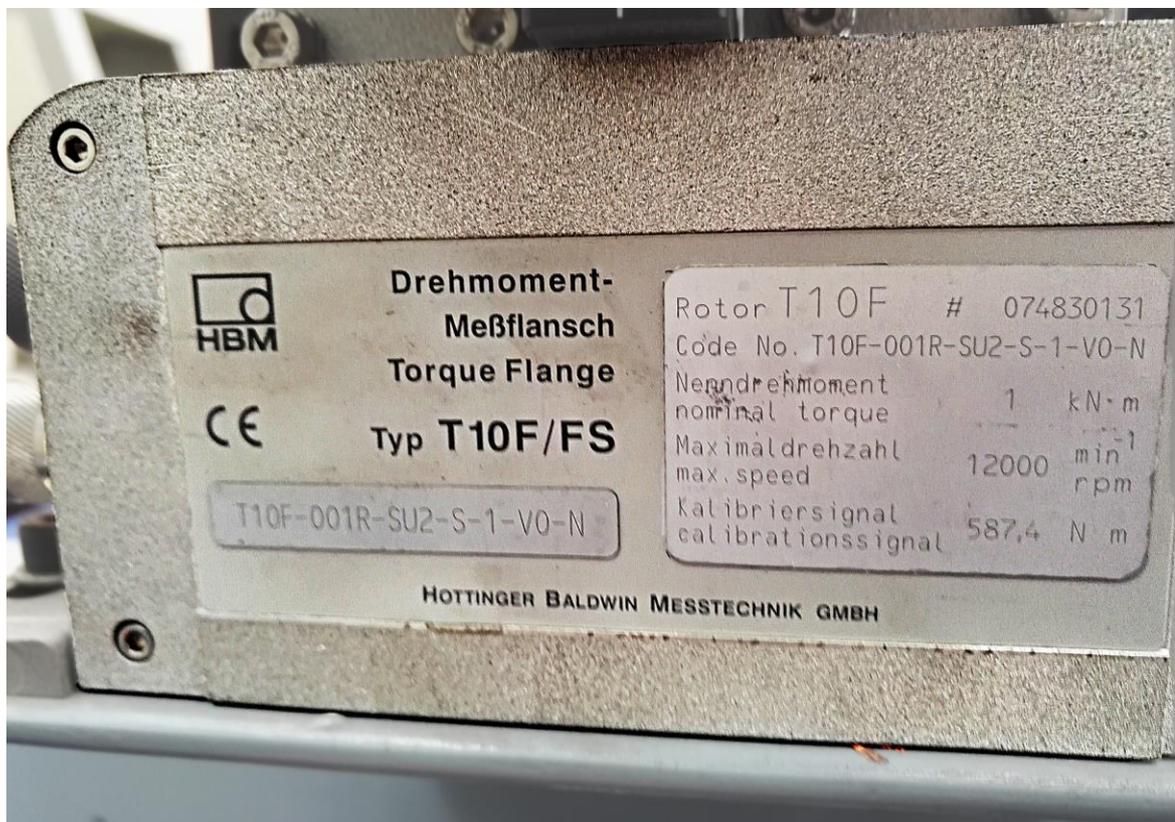
Figura 2-7. Placa de características del medidor de torque del motor.

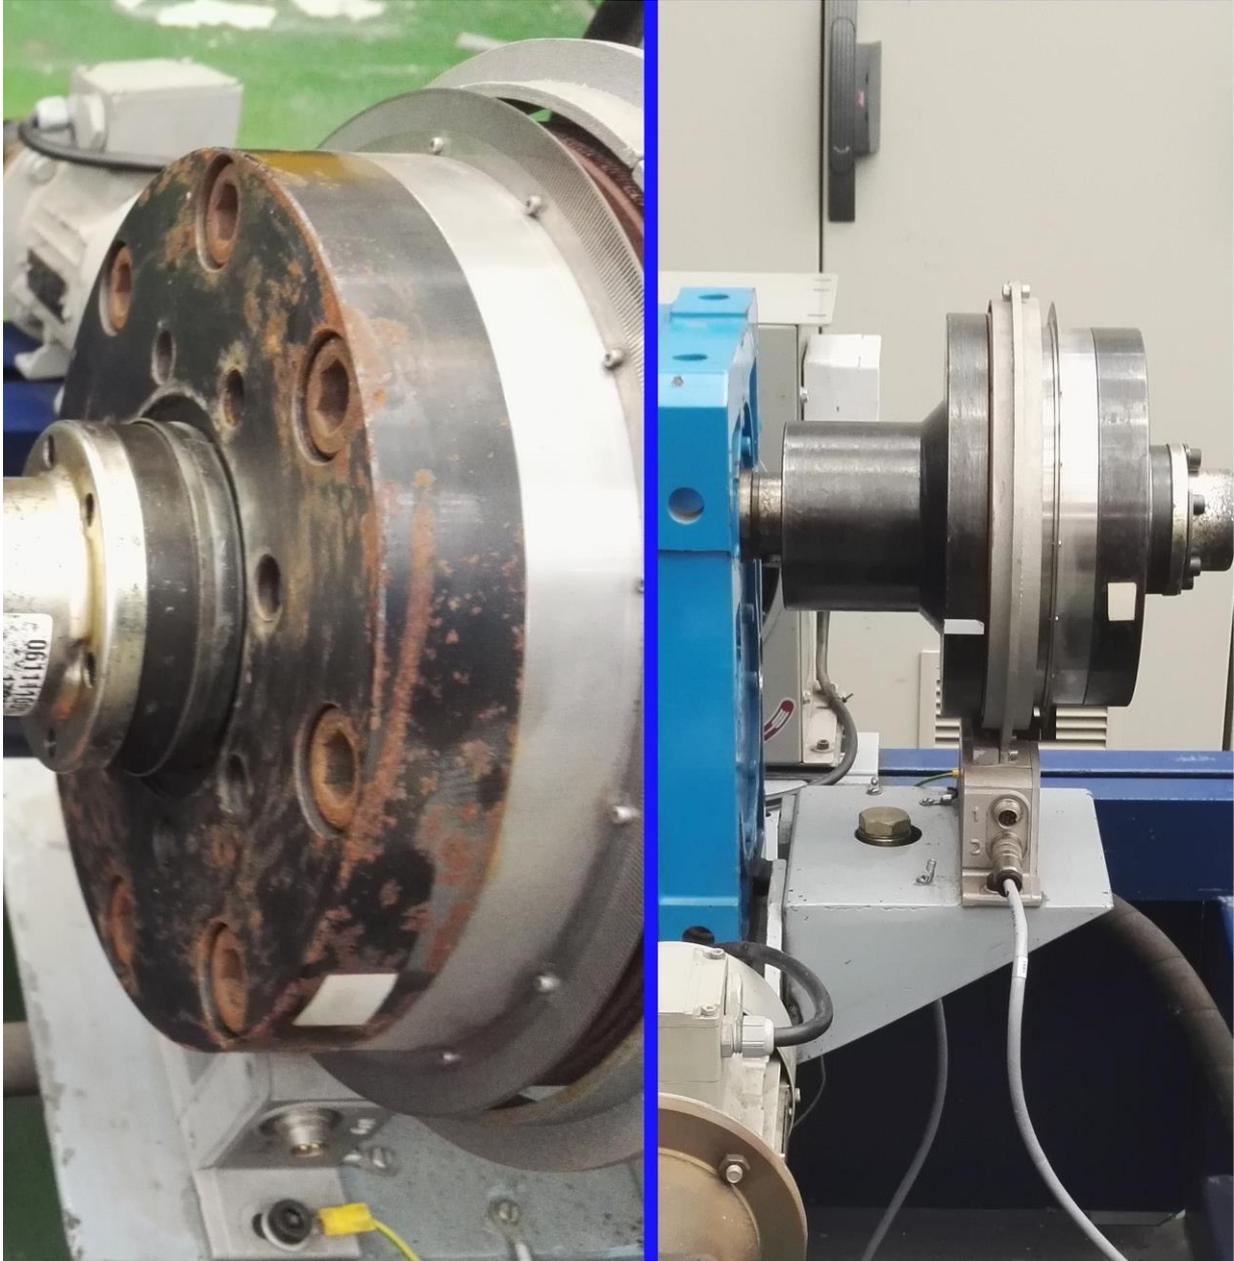
Figura 2-8. Medidor de torque del freno.

3. Una brida y un medidor de torque unidos a un reductor. Estos elementos son muy similares a los expuestos anteriormente, pero en este caso se encargan de unir el elemento a ensayar con un reductor y de dar la información de la velocidad angular y el par que se están transmitiendo a través del elemento ensayado. Las características de este medidor son diferentes a las del anterior, lo que tendrá algunas consecuencias en los resultados que se describirán posteriormente. Este medidor de par se puede ver en detalle en la figura 2-8 y sus características se pueden ver en la placa que se muestra en la figura 2-9.

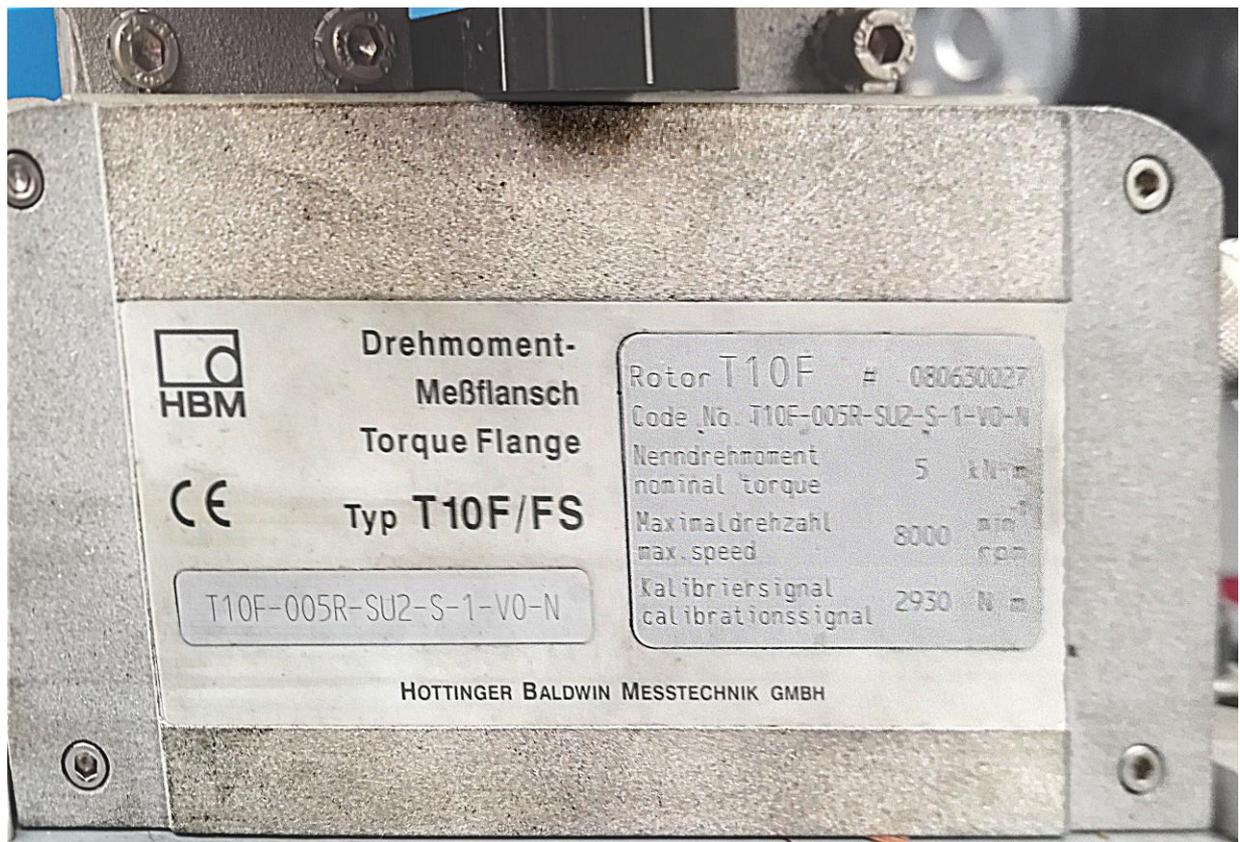
Figura 2-9. Placa de características del medidor de torque del freno.

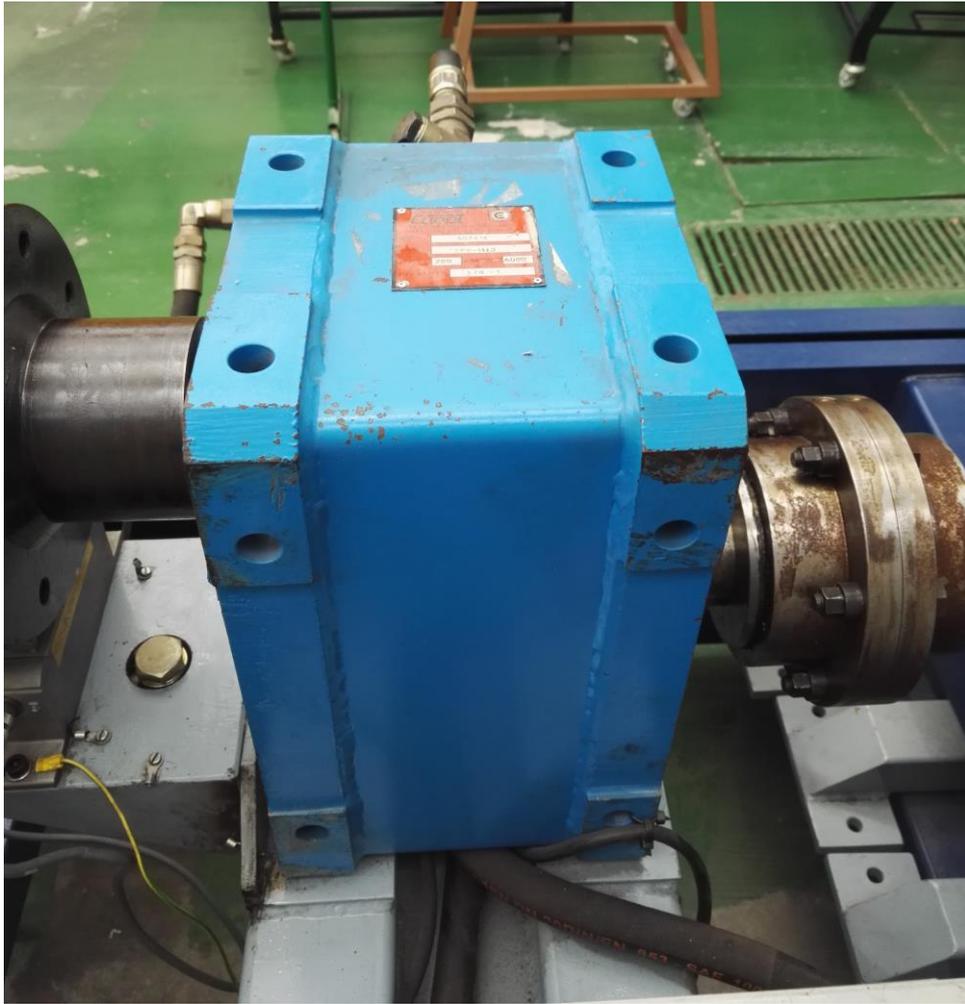
Figura 2-10. Reductor de ejes paralelos.

4. Un reductor de ejes paralelos, que conecta el generador que actúa de freno con la brida y el medidor de torque. Este reductor se acompaña de un sistema de refrigeración del aceite del reductor. Aunque este sistema ya estaba instalado en el momento de comenzar el proyecto, se pudo saber a través del técnico especialista de laboratorio que el sistema de refrigeración se instaló posteriormente al diseño del banco de pruebas ya que el reductor sufrió una pérdida de aceite debido a un exceso de temperatura del reductor. El reductor se encontraba cubierto por una carcasa protectora que favorecía el aumento de la temperatura del aceite del reductor. A continuación, se muestran imágenes del reductor en la figura 2-10, sus características en la figura 2-11, la bomba del sistema de refrigeración en la figura 2-12 y el radiador perteneciente a dicho sistema en la figura 2-13.

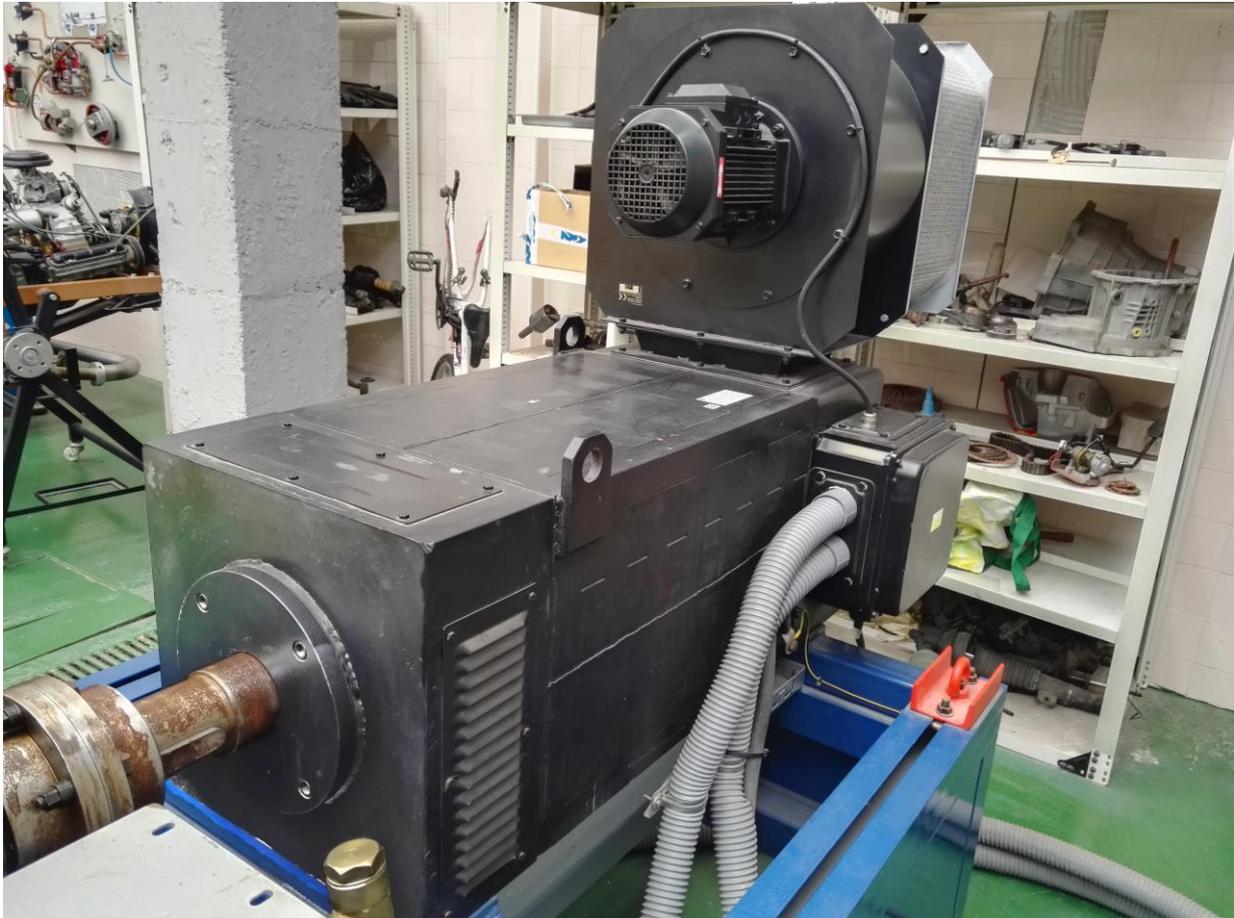
Figura 2-14. Freno.

5. Un generador eléctrico de gran potencia acompañado, al igual que en el caso del motor, se acompaña de un motor de menor potencia cuya función es mover el ventilador que refrigera al generador. Este generador es el que realiza las funciones de freno en el banco de ensayos, por lo que de aquí en adelante cuando se haga referencia al freno será equivalente a hablar del generador eléctrico. En las figuras 2-14 y 2-16 se puede ver la disposición del generador y del motor, y las características de cada uno de ellos vienen reflejadas en las placas de las figuras 2-15 y 2-17.

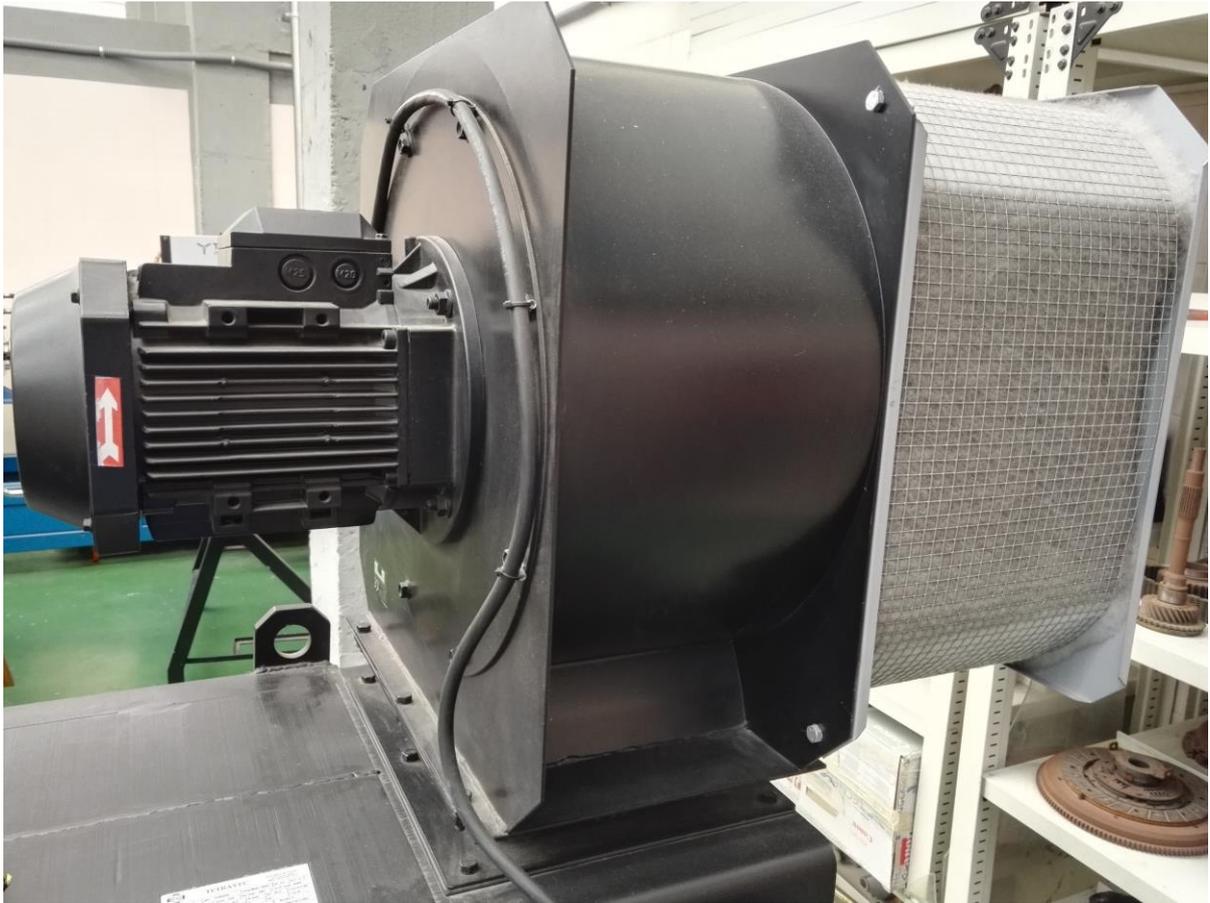
Figura 2-16. Motor eléctrico y ventilador que refrigeran al freno.

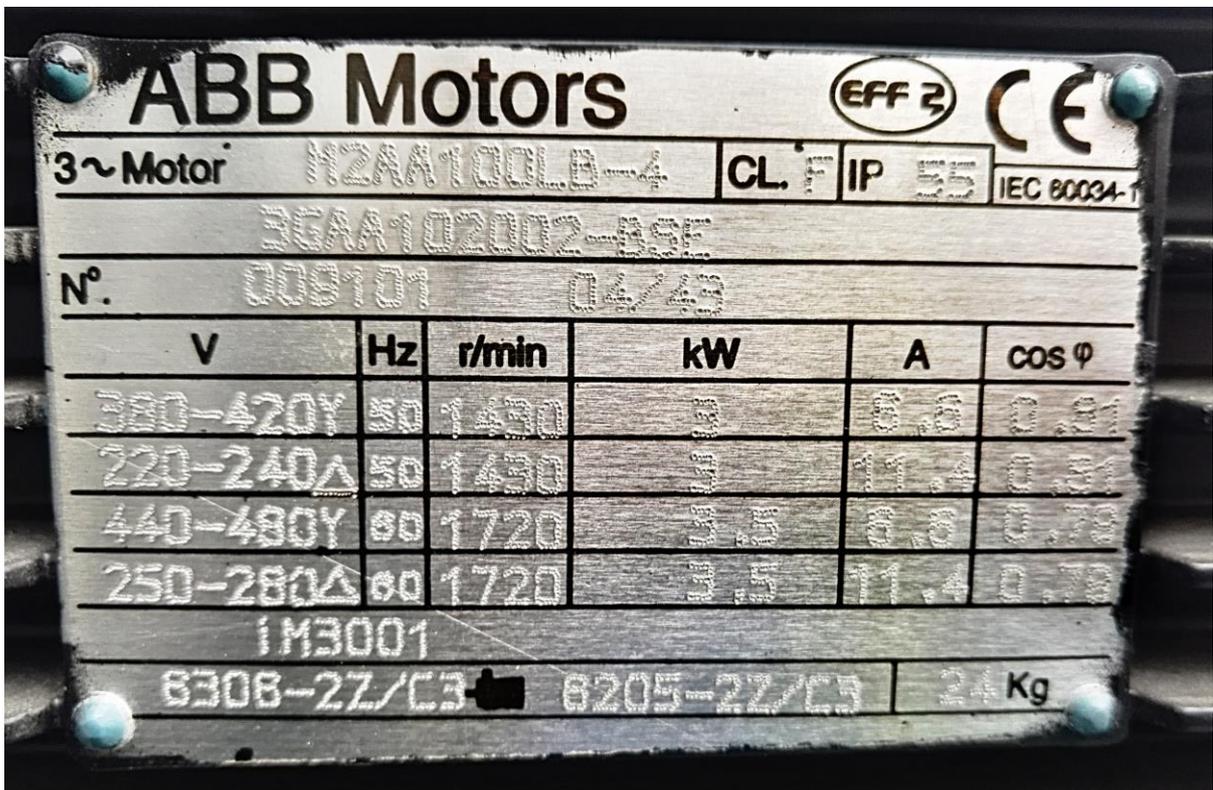
Figura 2-17. Placa del motor eléctrico que mueve el ventilador del freno.

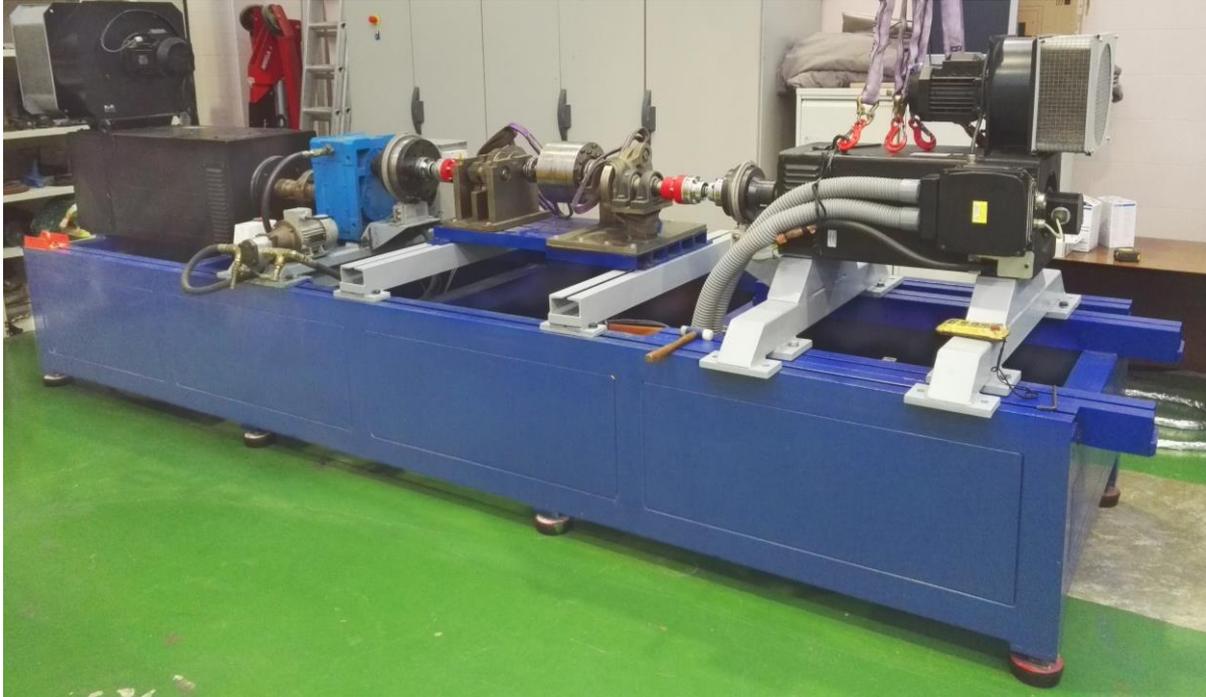
Figura 2-18. Chasis del banco en color azul con patas regulables.

6. El chasis o estructura del banco. De esta estructura cabe destacar que dispone de diferentes vigas paralelas por si el elemento a ensayar tiene la entrada y la salida alineadas o, por el contrario, se encuentran en planos paralelos. Otro detalle a tener en cuenta del chasis es que permite regular la altura de sus patas por si el suelo del laboratorio no se encuentra nivelado. En la figura 2-18 se muestra una imagen del banco donde se puede ver el chasis.

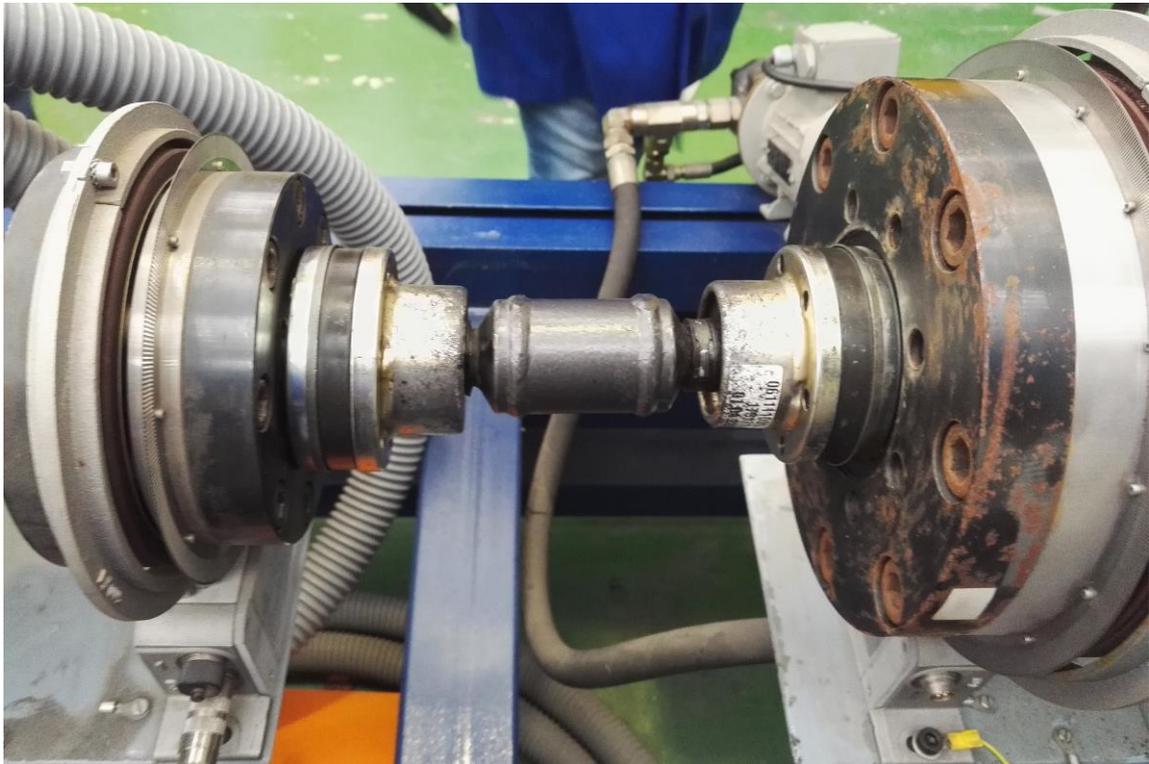
Figura 3-1. Montaje de la junta cardán, primer elemento de ensayo.

El primer montaje que se realiza es colocando una junta cardán como elemento a ensayar, como puede verse en la figura 3-1. En realidad, la junta cardán no es el objeto real del ensayo. El verdadero objetivo de realizar estos ensayos con este elemento de unión entre el motor y el freno es evaluar los resultados que ofrece el banco de pruebas. De nada sirve realizar un ensayo tras otro sin antes verificar la veracidad de los datos que se obtienen del banco de pruebas.

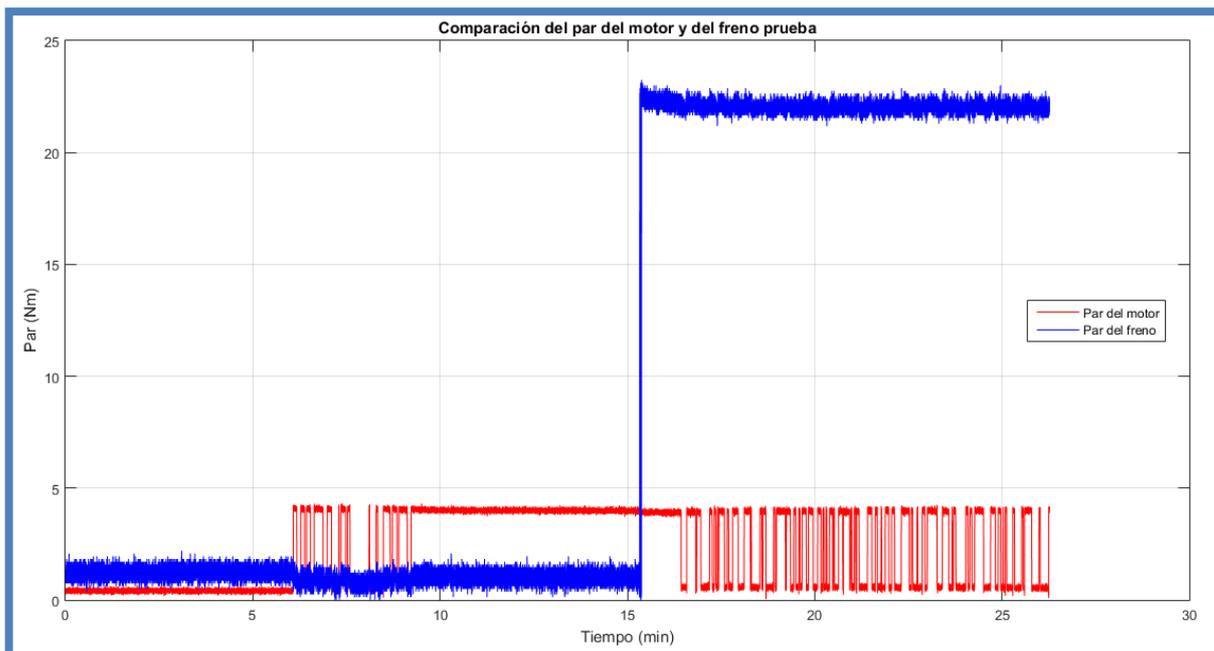
Figura 3-3. Comparación de pares recogidos por los dos medidores de par.

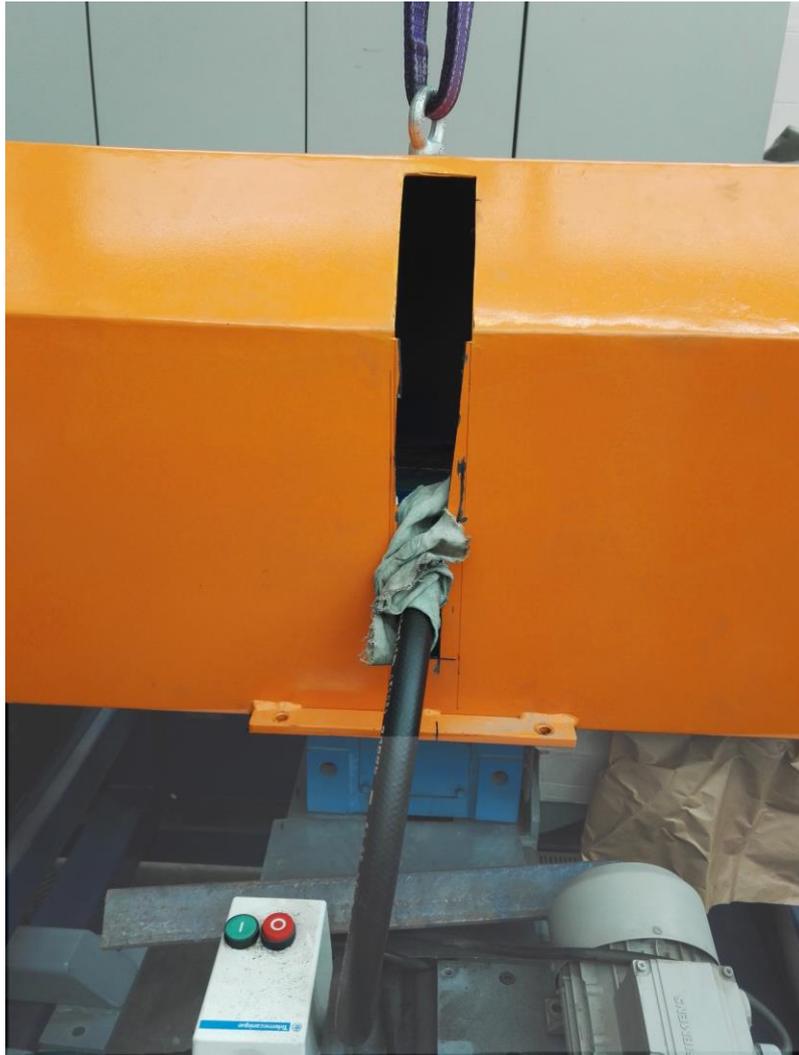
Figura 3-4. Operación de corte y retirada de la carcasa.

Esta carcasa fue instalada por el fabricante del banco de ensayos, y su diseño no ayudó a que ésta fuera retirada debido a que la única forma de retirarla es desconectar la manguera que conecta la bomba de aceite con el reductor. Esta sería una operación complicada ya que la manguera puede contener aceite y al desconectarla se pueden producir fugas que disminuyan el nivel de aceite del reductor y afecten a otros elementos del banco como los medidores de par. Por esta razón se decide que la mejor opción es retirar los cuatro tornillos y tuercas que sujetan la protección al chasis del banco y realizar un corte en la carcasa que permita retirarla con ayuda del puente grúa y poder pasar la manguera sin tener que desconectarla.

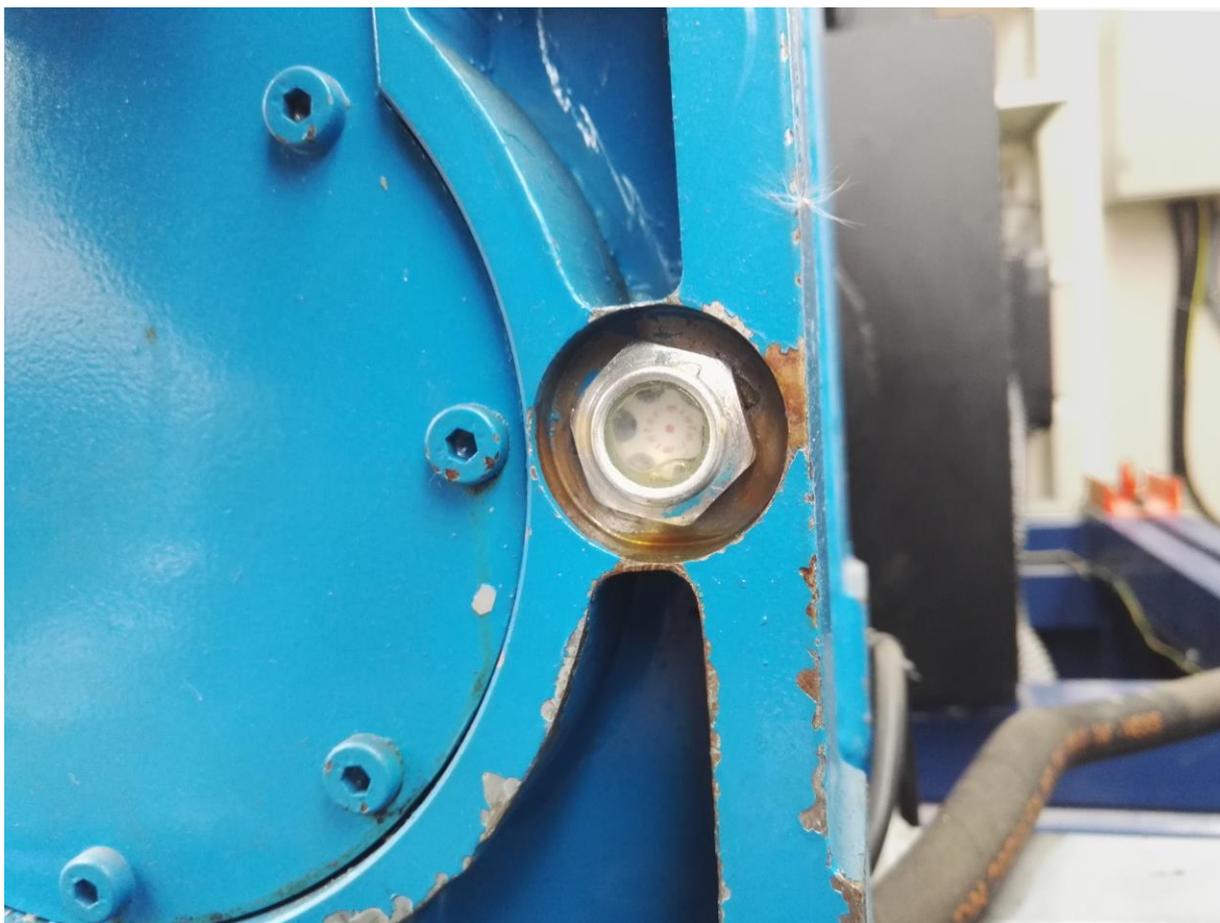
Figura 3-5. Tapón de nivel de aceite vacío del reductor.

Además, se puede observar a través del tapón de nivel del reductor que no tiene suficiente aceite, ya que debería poder verse el nivel a través de él. Sin embargo, no se aprecia aceite en el interior del reductor como puede comprobarse en la figura 3-5. Se cree que cuando el reductor tuvo la fuga por exceso de temperatura y se mandó a reparar al fabricante e instaló el sistema de refrigeración, éste no repuso suficiente aceite al reductor o no tuvo en cuenta que tenía que incrementar su cantidad para rellenar las conducciones del sistema de refrigeración.

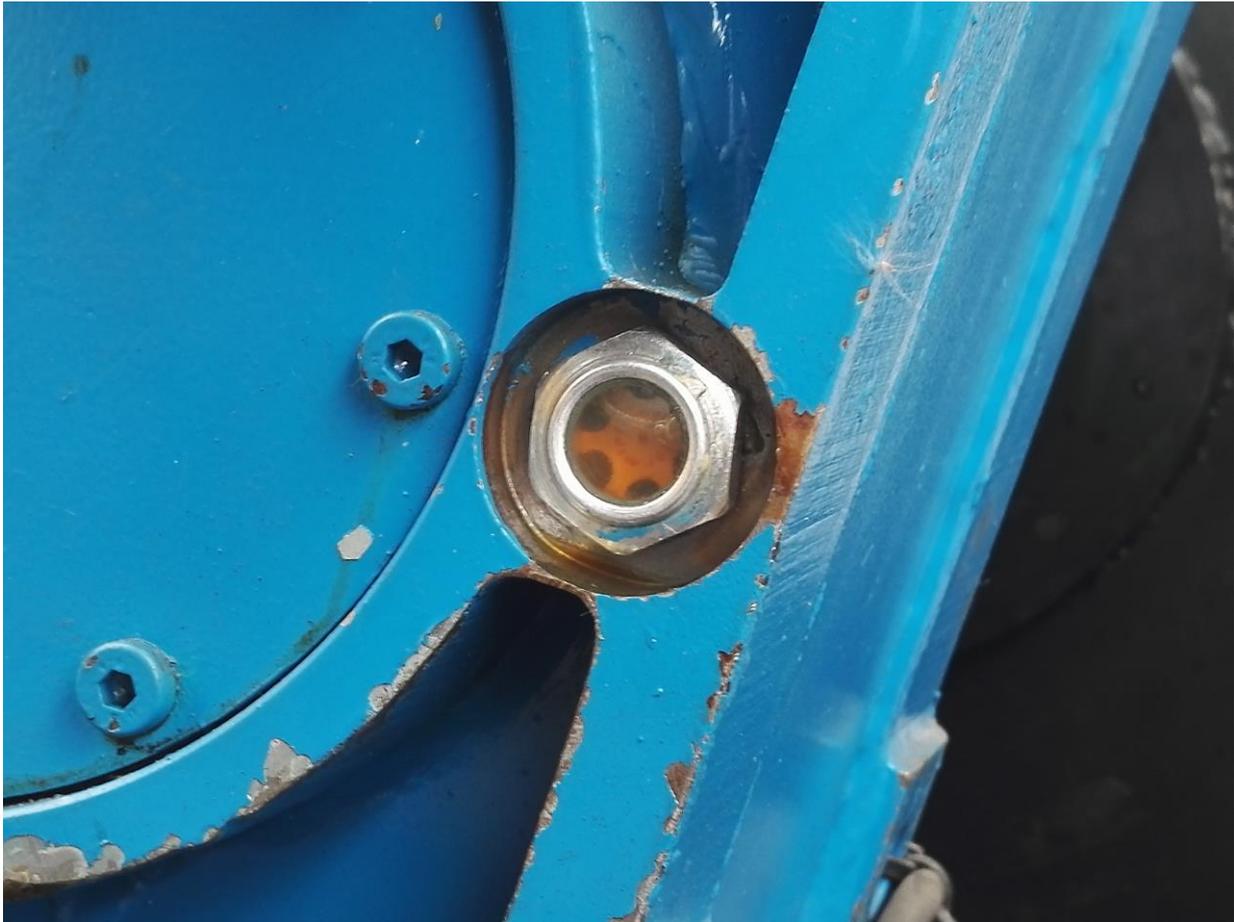
Figura 3-6. Tapón de nivel de aceite lleno del reductor.

Sea cual fuera el motivo, se tomó contacto con el fabricante del reductor y se pudo determinar el tipo de aceite adecuado para el reductor. Además, se localizaron existencias de este aceite en el laboratorio y se fue reponiendo cuidadosamente. Hubo que tomar especiales precauciones con dos aspectos. El primero de ellos fue que al salir aire del interior del reductor formaban burbujas que podían expulsar el aceite de forma repentina. El segundo punto fue que, para tener mejor control de que la cantidad de aceite no fuera excesiva, se abrieron los dos puntos de llenado del sistema para poder reponer el aceite por uno de ellos y observar que la cantidad de aceite introducido no desbordara por el segundo punto. El primer punto está situado junto a la entrada de la manguera al reductor y el segundo junto al radiador. La operación de llenado fue muy lenta ya que el aceite del reductor es muy viscoso y cae lentamente, y por los aspectos que se acaban de describir.

Afortunadamente el banco no había funcionado el suficiente tiempo como para que la falta de aceite haya causado daños en el reductor, pero de no haberlo detectado a tiempo es muy probable que el reductor hubiera acusado deterioro. Se puede ver como al acabar el llenado del reductor ya es visible el nivel de aceite a través del tapón del reductor.

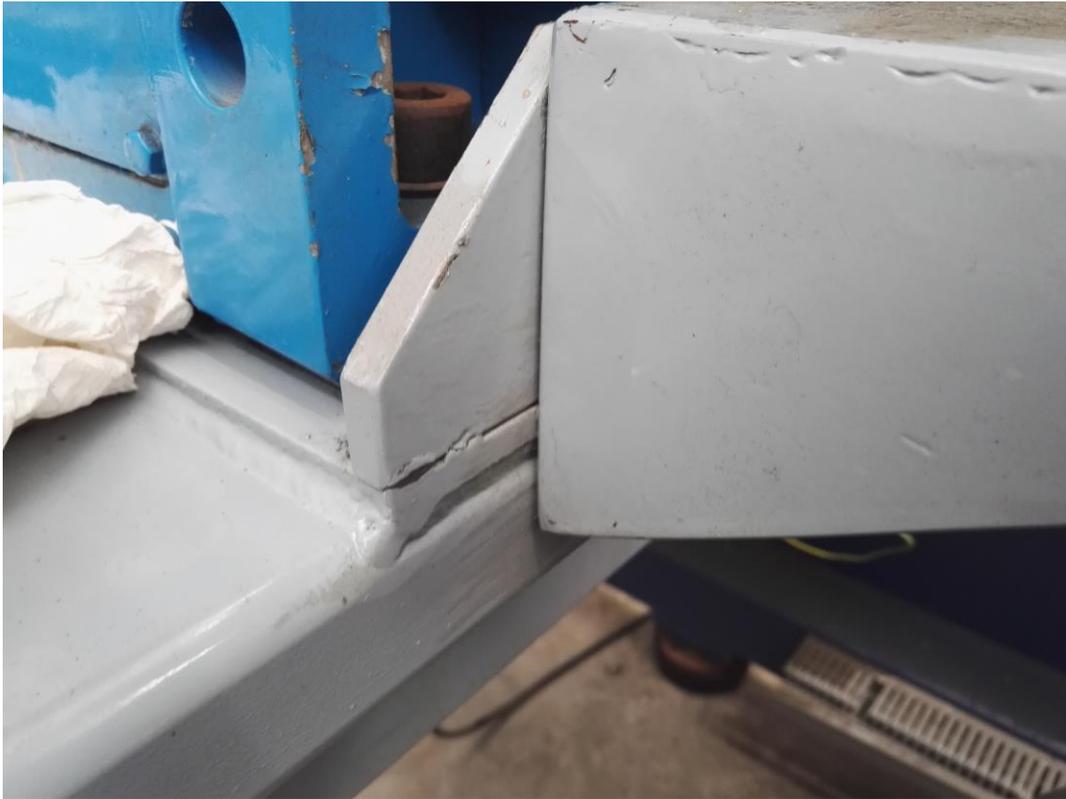
Figura 3-7. Grietas en la soldadura del lateral izquierdo.

Para acabar con el apartado de reparaciones, se detectaron grietas en las soldaduras del soporte del medidor de par del freno. La causa más probable de este fallo son las vibraciones propias de un banco de ensayos unidas a la mala soldadura, ya que esta se ha lijado para mejorar su aspecto estético sacrificando su función estructural. Para solucionarlo se aplica un nuevo cordón de soldadura. En la figura 3-7 se pueden ver las grietas en el lateral izquierdo y el resultado de la reparación mediante una nueva soldadura en la figura 3-8. De igual modo, se pueden ver las grietas en el lateral derecho en la figura 3-9 y el resultado de la reparación mediante una nueva soldadura en la figura 3-10.

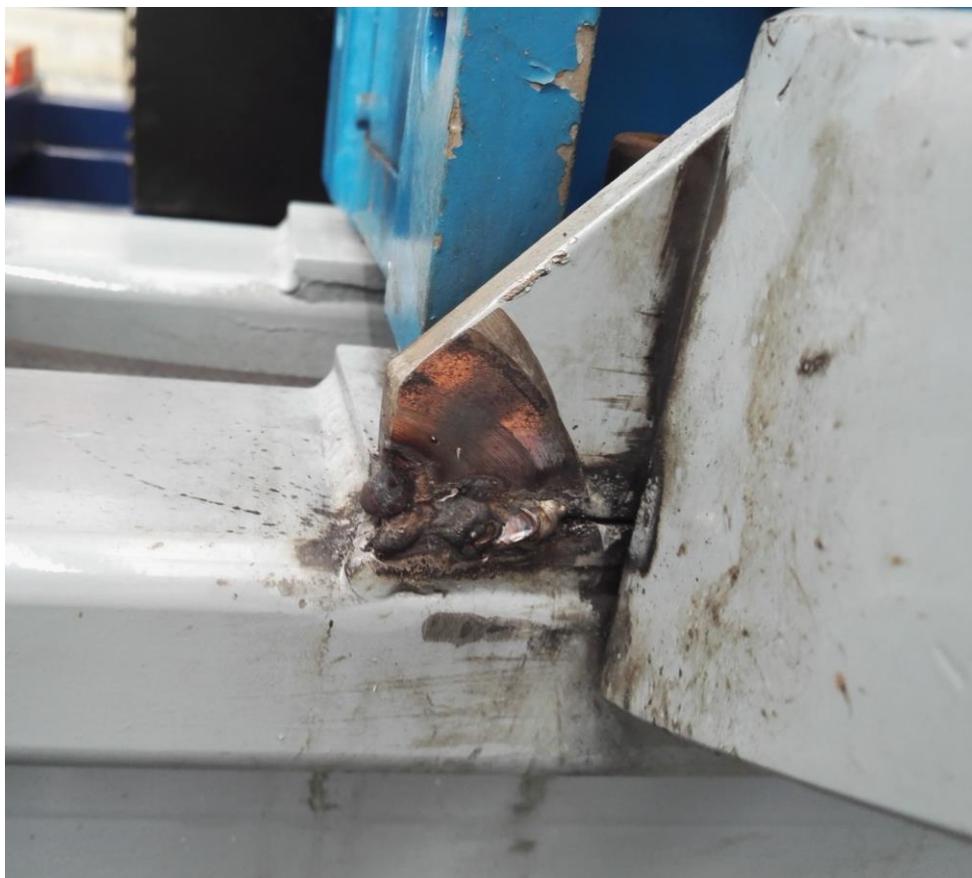
Figura 3-8. Nueva soldadura del lateral izquierdo.

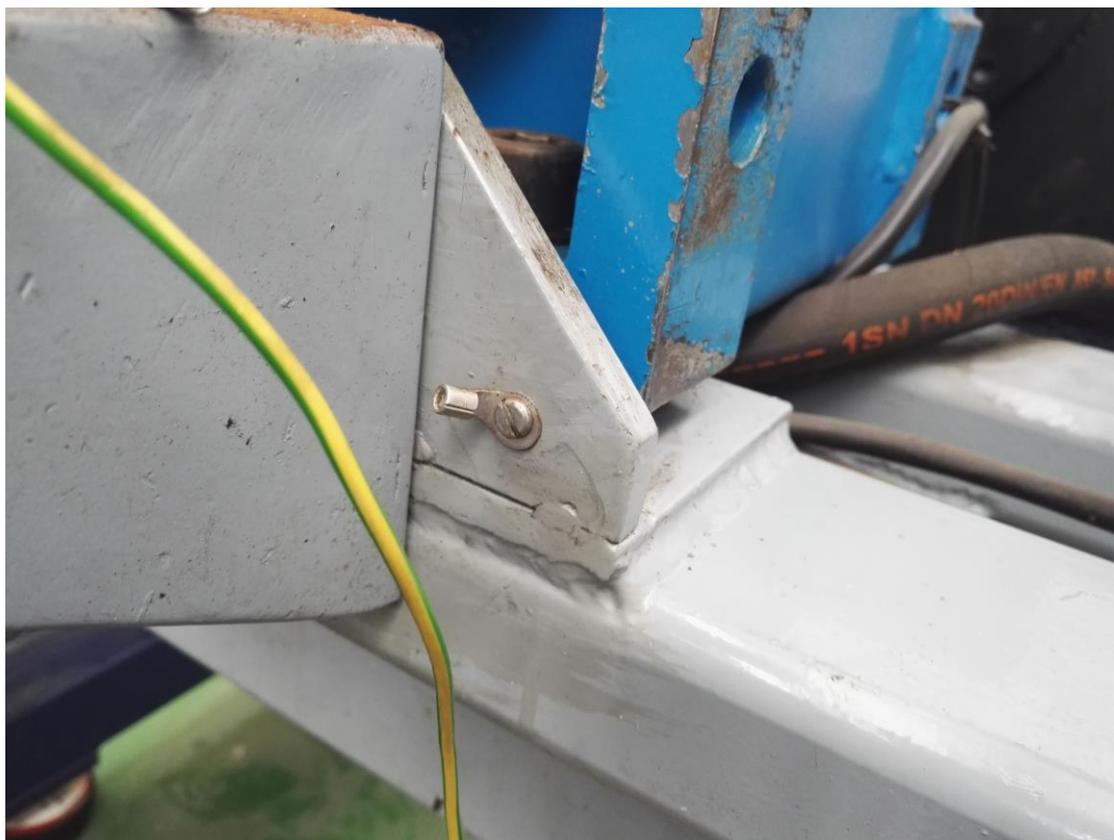
Figura 3-9. Grietas en la soldadura del lateral derecho.

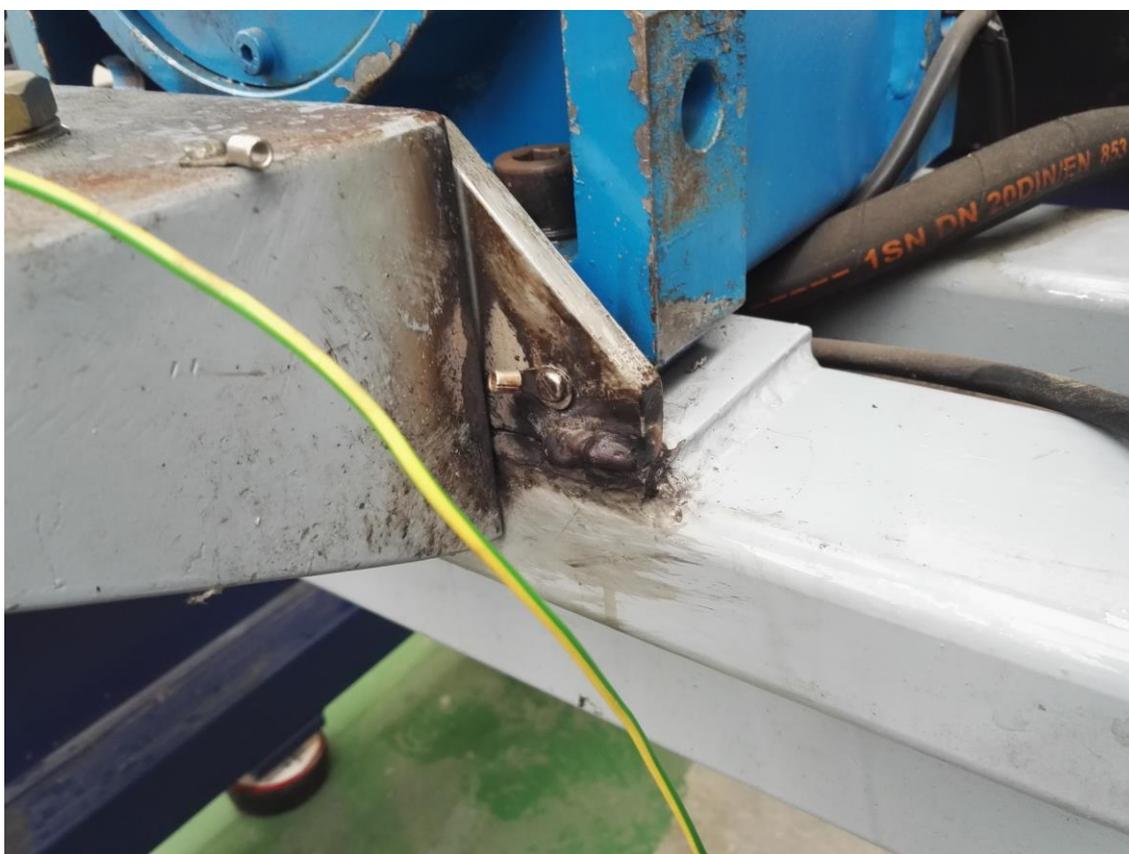
Figura 3-10. Nueva soldadura del lateral derecho.

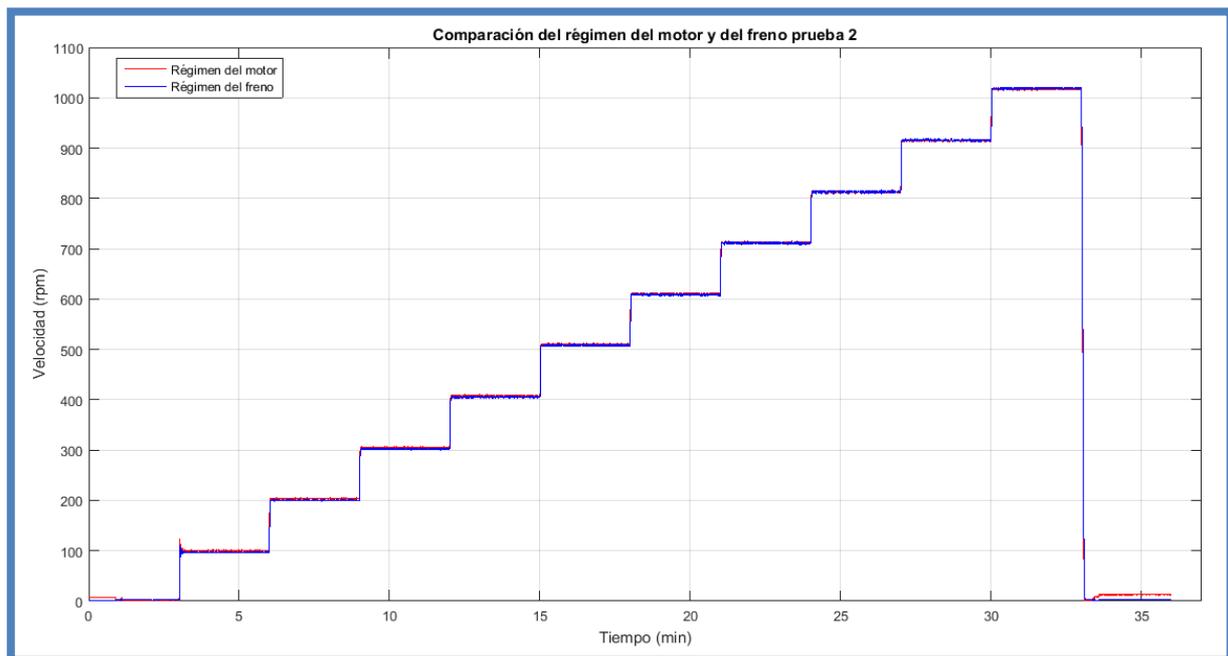
Figura 3-18. Registro de velocidades del segundo ensayo.

Una vez analizada esta primera prueba se pasa a las dos siguientes. En la figura 3-18 se representan los datos de la segunda prueba y en la figura 3-19 se representan los datos registrados en la tercera prueba.

Las conclusiones que se pueden sacar de esta segunda prueba que se muestra en la figura 3-18 son muy parecidas a las de la primera prueba. Solo cabe añadir que las diferencias entre los medidores de par del motor y del freno son también visibles al comenzar el ensayo. También se puede detectar el efecto de encender el motor y el freno, que no solo tiene lugar durante el inactivo y que no era tan palpable en el primer ensayo.
