Proyecto fin de grado  
Ingeniería de tecnologías industriales

Proceso de verificación y calibración de un banco  
eléctrico de ensayo de transmisiones

Proyecto Fin de Grado: Proceso de verificación y calibración de un banco eléctrico de ensayo de transmisiones

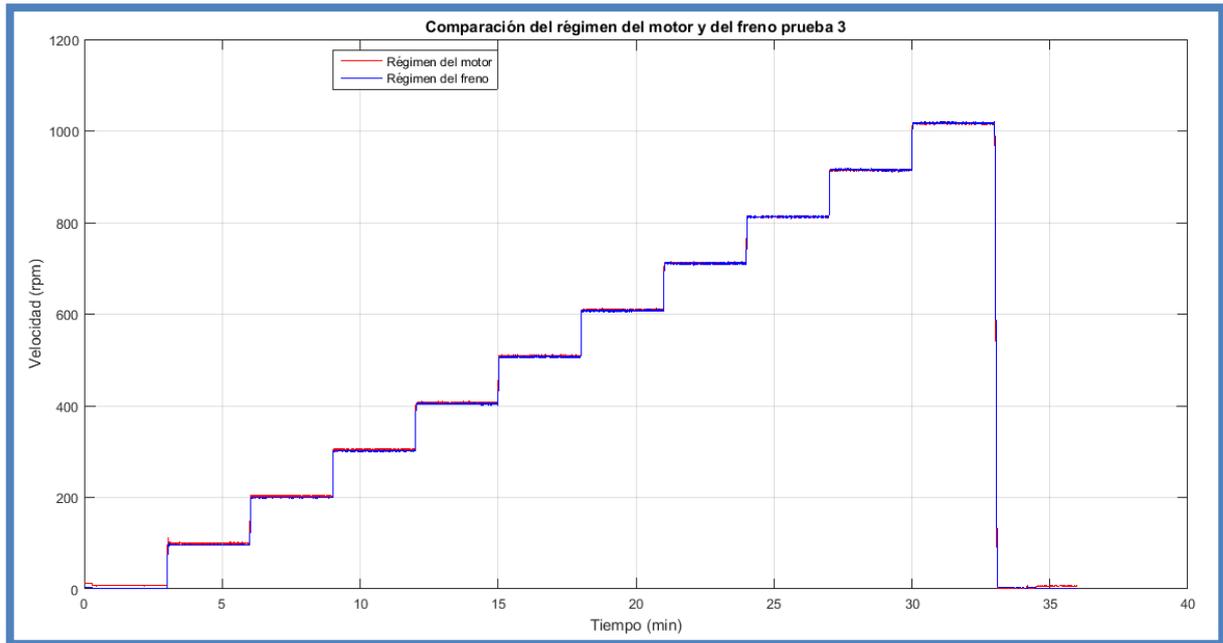
Figura 3-19. Registro de velocidades del tercer ensayo.

Una vez analizada esta primera prueba se pasa a las dos siguientes. En la figura 3-18 se representan los datos de la segunda prueba y en la figura 3-19 se representan los datos registrados en la tercera prueba.

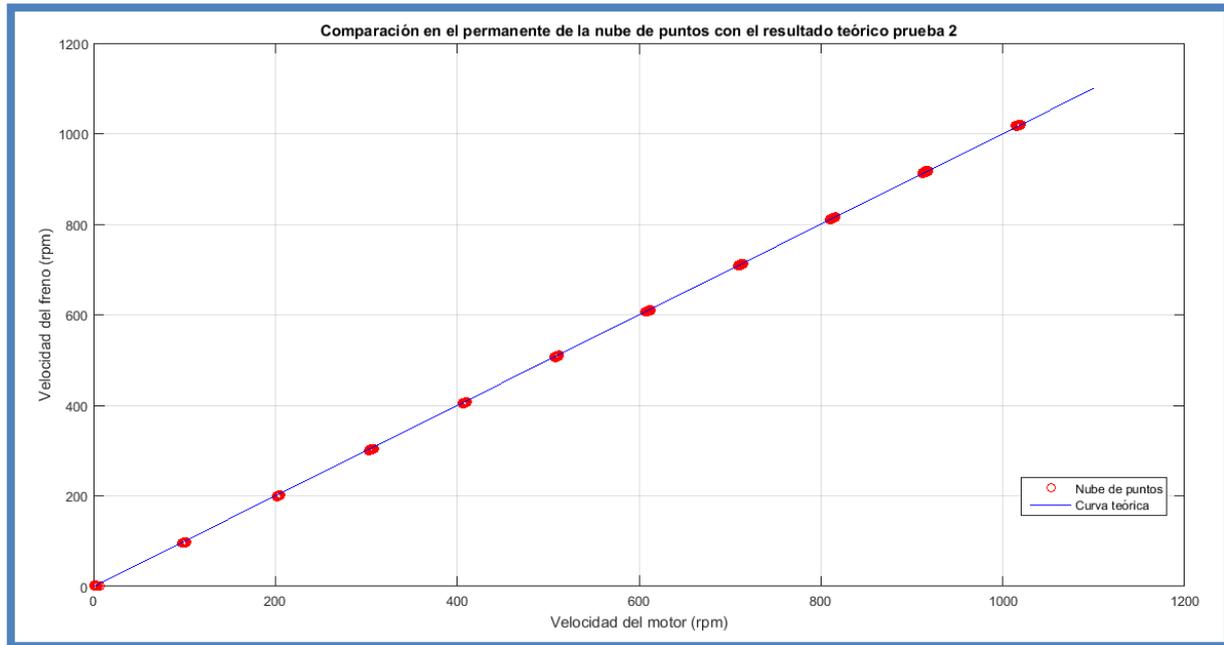
Figura 3-21. Verificación de los resultados del segundo ensayo en régimen permanente.

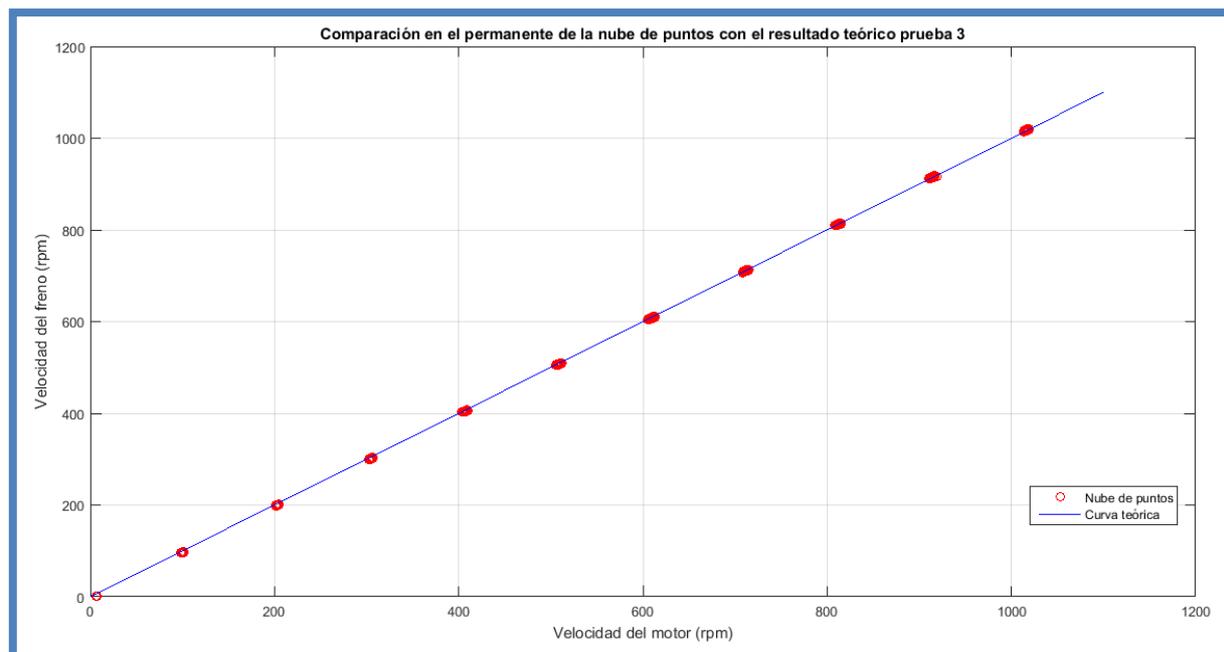
Figura 3-22. Verificación de los resultados del tercer ensayo en régimen permanente.

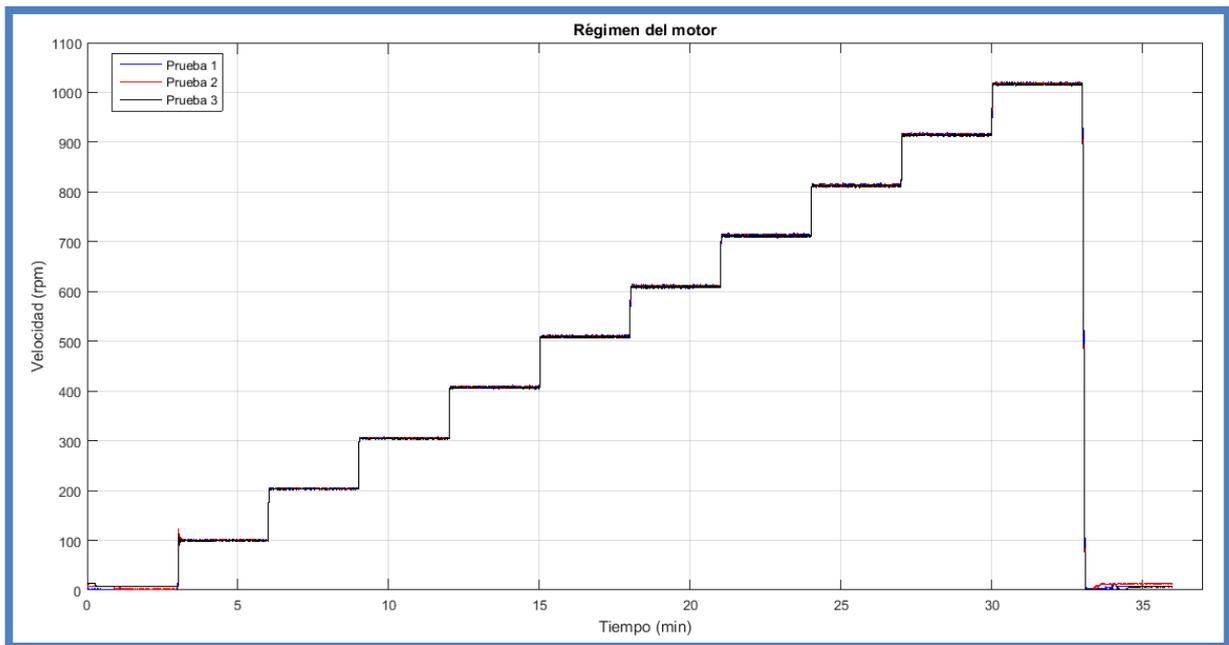
Figura 3-23. Registro de velocidades de los tres ensayos.

Como se puede ver en la figura 3-23 los datos se solapan prácticamente a excepción de las zonas de velocidad nula. Estas dos zonas se representan de forma ampliada en las figuras 3-24 y 3-25. La discrepancia en estas zonas se explica en parte porque el instante en que se encienden y se apagan el motor y el freno en cada prueba es diferente. Se recuerda que esta acción no se puede automatizar y se tiene que realizar manualmente, por lo que es imposible que coincidan en el mismo instante de tiempo en los tres ensayos.

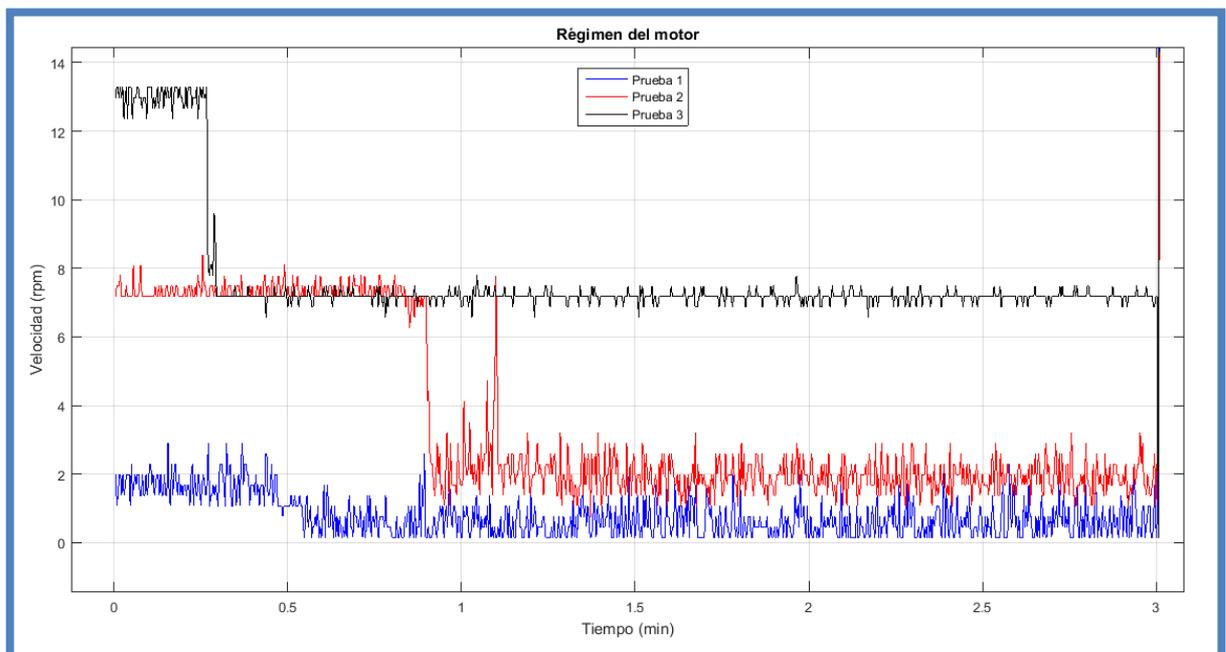
Figura 3-24. Ampliación de la figura 3-23 en la zona inicial correspondiente a velocidad nula.

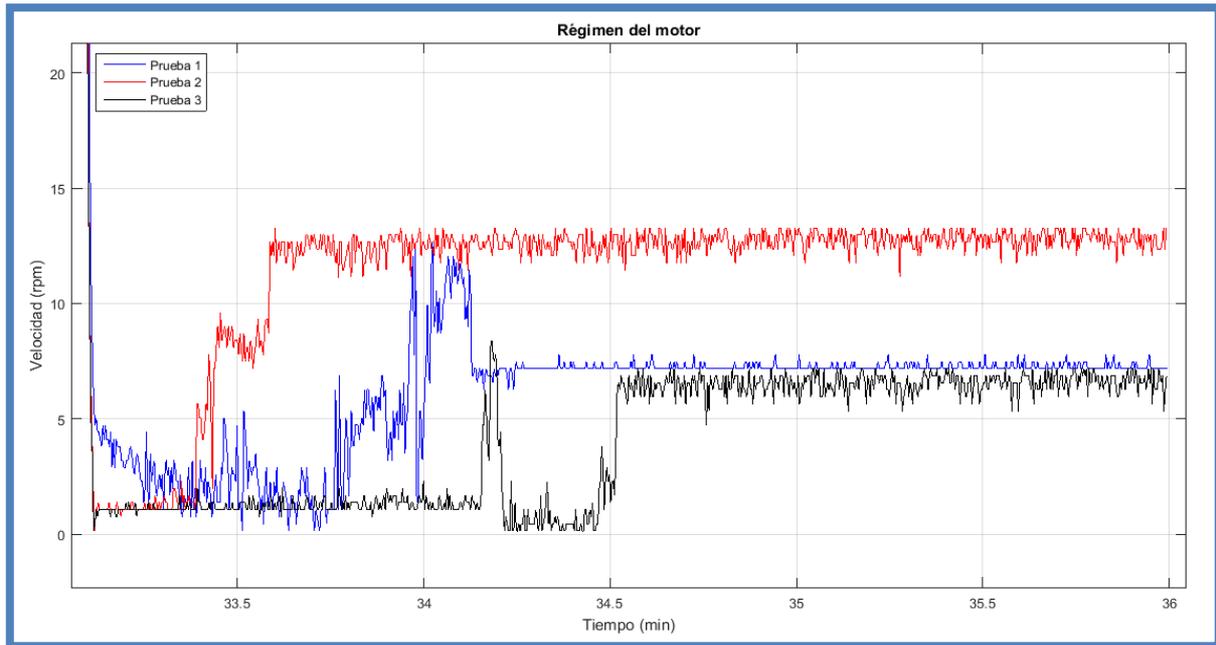
Figura 3-25. Ampliación de la figura 3-23 en la zona final correspondiente a velocidad nula.

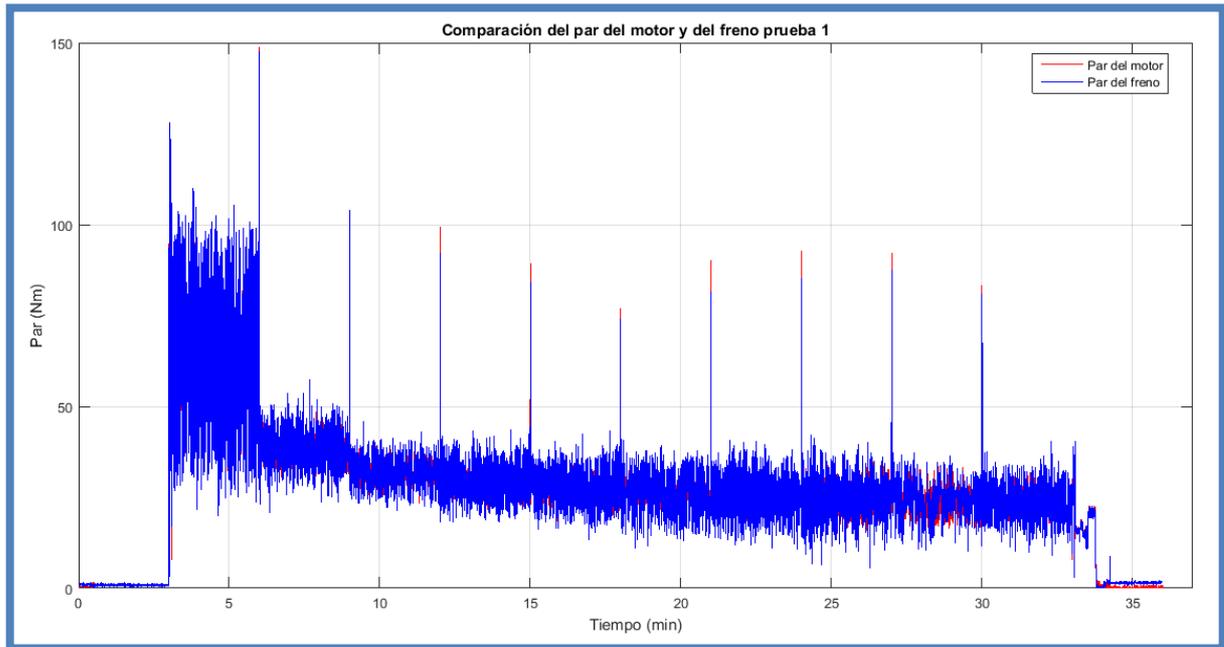
Figura 3-26. Registro de los pares en el primer ensayo.

Como se puede ver, los valores de los medidores de par coinciden bastante bien, salvo en el caso del último tramo de velocidad y par nulos, al igual que ocurría en el caso de las velocidades. Este último tramo se ha representado de forma ampliada en la figura 3-27. Al igual que en el tema de las velocidades y como se puede detectar en la figura 3-27, la diferencia es muy pequeña y porcentualmente a la escala de medidas de cada instrumento de medida el error no es significativo (un 0,1451 % para el motor y un 0,1800 % para el freno).

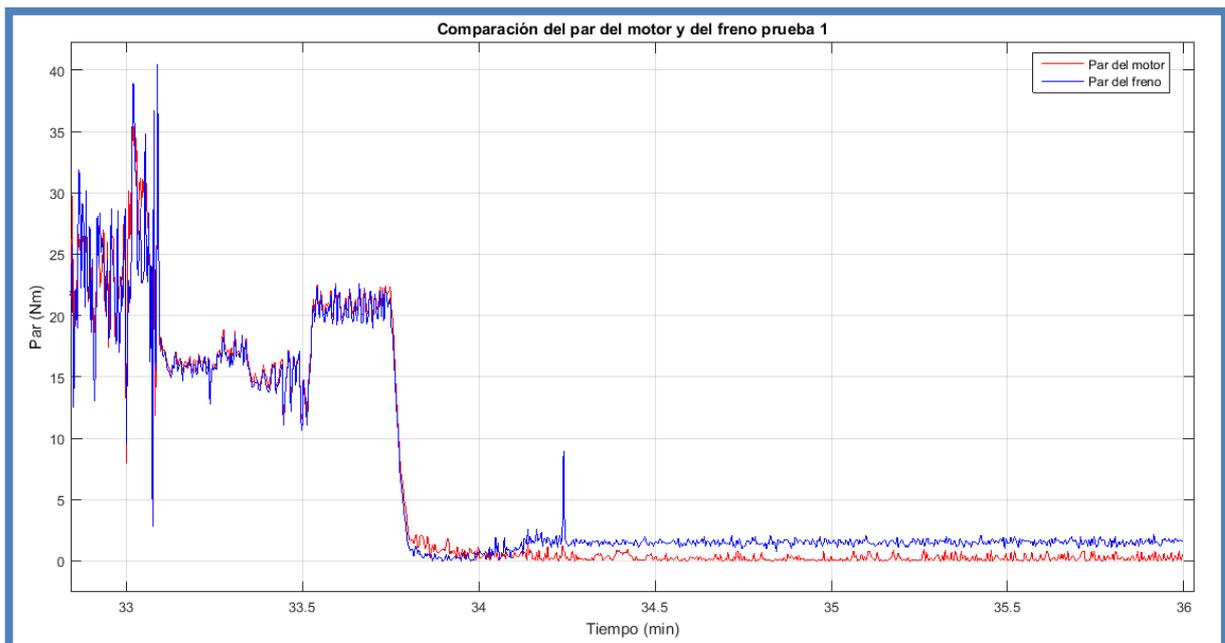
Figura 3-27. Ampliación de la figura 3-26 en la zona final correspondiente a velocidad nula.

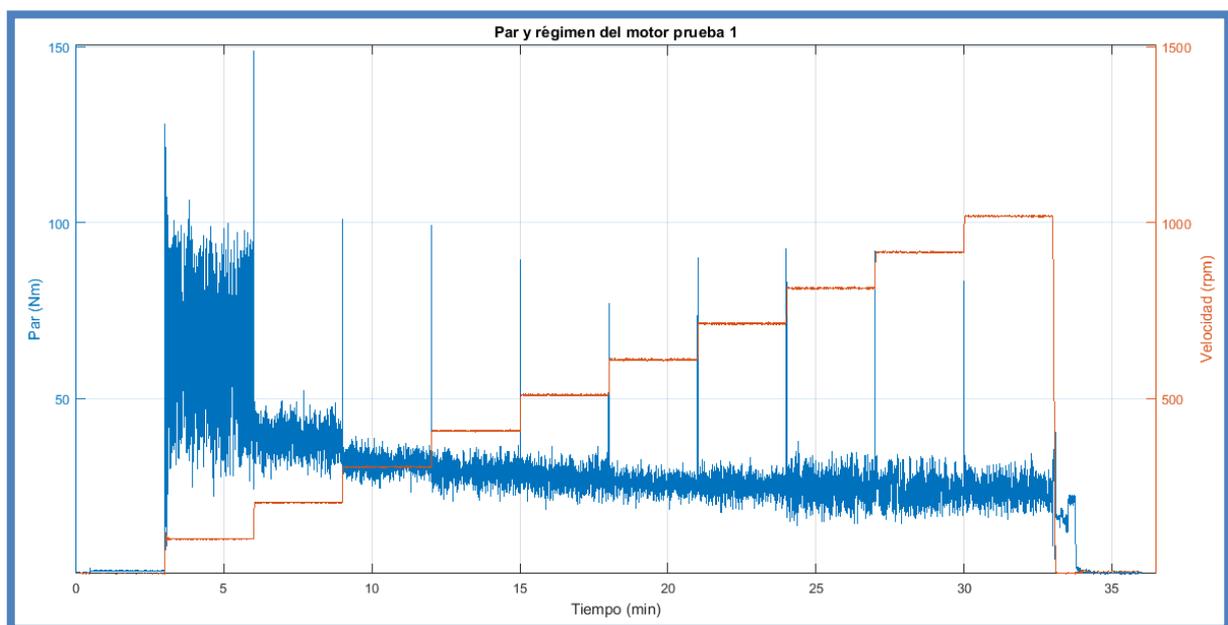
Figura 3-28. Registro de velocidades y pares del primer ensayo.

Además, se detecta un pico de par que se corresponde con cada cambio de velocidad. Este pico es debido al momento de inercia, ya que para pasar de una velocidad a otra se produce una aceleración angular ( $M_I = I \cdot \alpha$ ). Para comprobar que se cumple todo lo que se acaba de explicar, se va a representar conjuntamente la señal de velocidad y de par recogida por el medidor de par del motor en la figura 3-28.

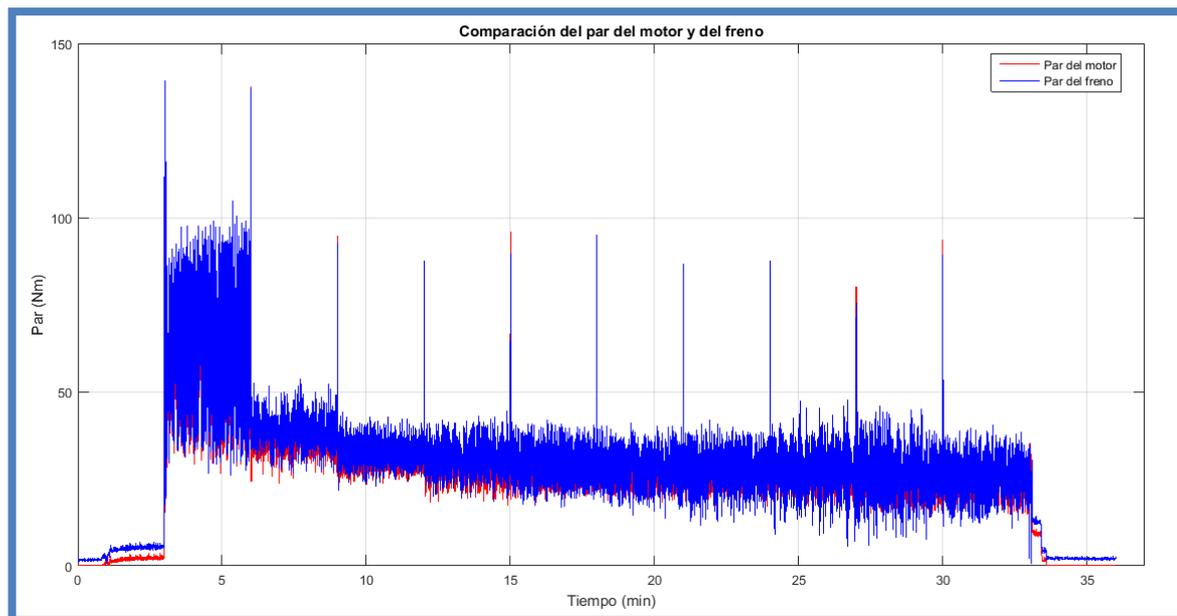
Figura 3-29. Registro de los pares en el segundo ensayo.

Una vez analizada la primera prueba, se pasa a analizar las otras dos pruebas para corroborar que ocurren los mismos fenómenos que se han descrito y explicado, y seguir con la verificación de la correspondencia entre los datos del motor y del freno. En la figura 3-29 se muestra la representación gráfica de los pares de la segunda prueba y de igual forma en la figura 3-30 se muestran los registros de la tercera prueba.

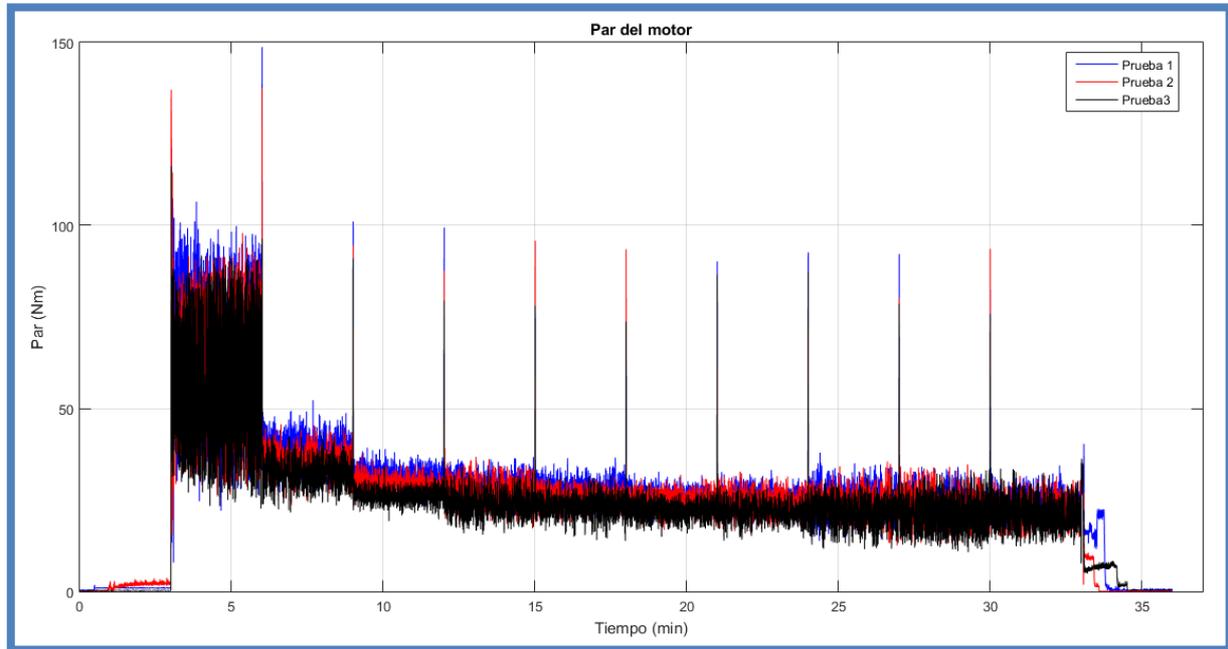
Figura 3-31. Registro de pares de los tres ensayos.

En la figura 2-31 se puede ver que los tres experimentos proporcionan unos resultados de par muy similares. Si se abstrae de las oscilaciones que sufre la señal en torno al valor medio se puede detectar que hay una ligera diferencia entre los tres ensayos durante el movimiento del motor, no obstante, no parece reseñable en este punto de este estudio.

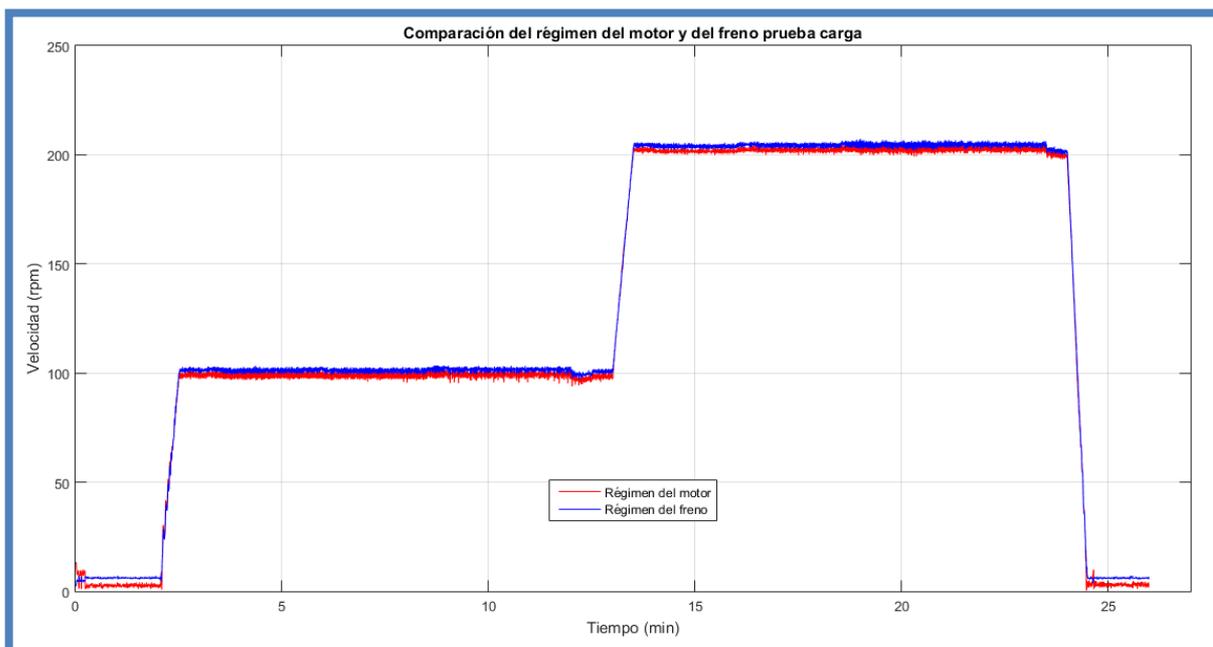
Figura 3-33. Registro de velocidades en el ensayo con carga de freno.

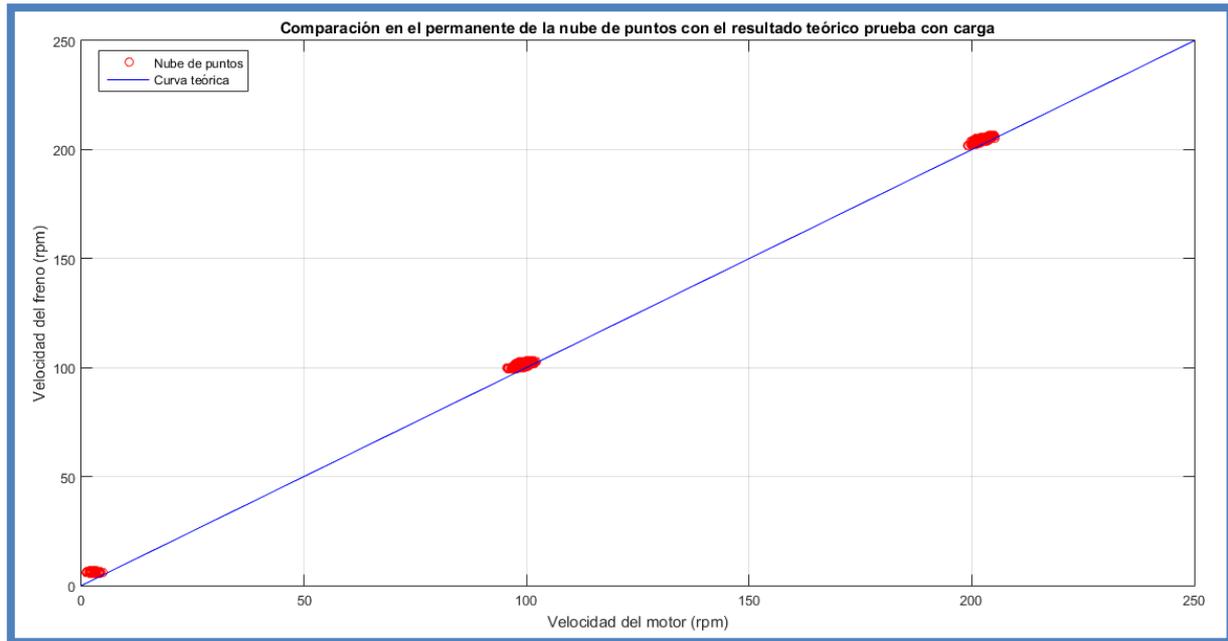
Figura 3-34. Verificación de los datos de velocidades en régimen permanente del ensayo con carga de freno.

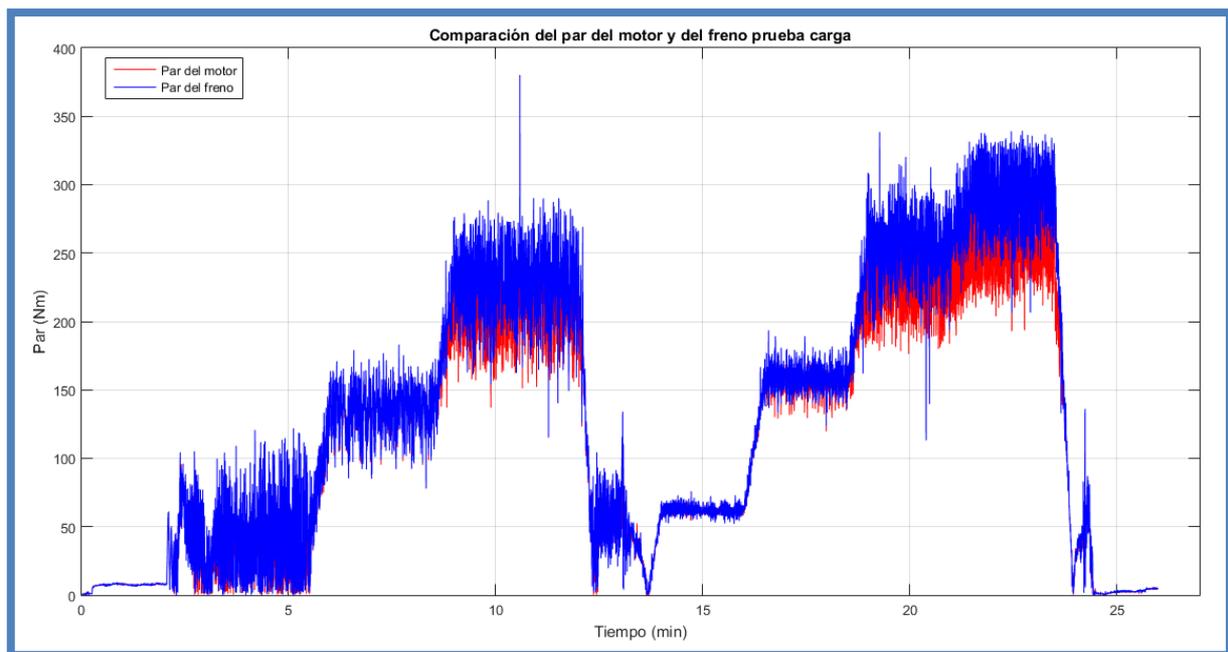
Figura 3-35. Registro de los pares en el ensayo con carga de freno.

Una vez realizada esta explicación, se procede a presentar la contrastación de los datos recogidos por los medidores de par en velocidad y en par. Para ello se representan gráficamente los datos de velocidad del motor y del freno en la figura 3-33, los valores de las velocidades en régimen permanente en la figura 3-34 y los pares obtenidos en el motor y en el freno en la figura 3-35:

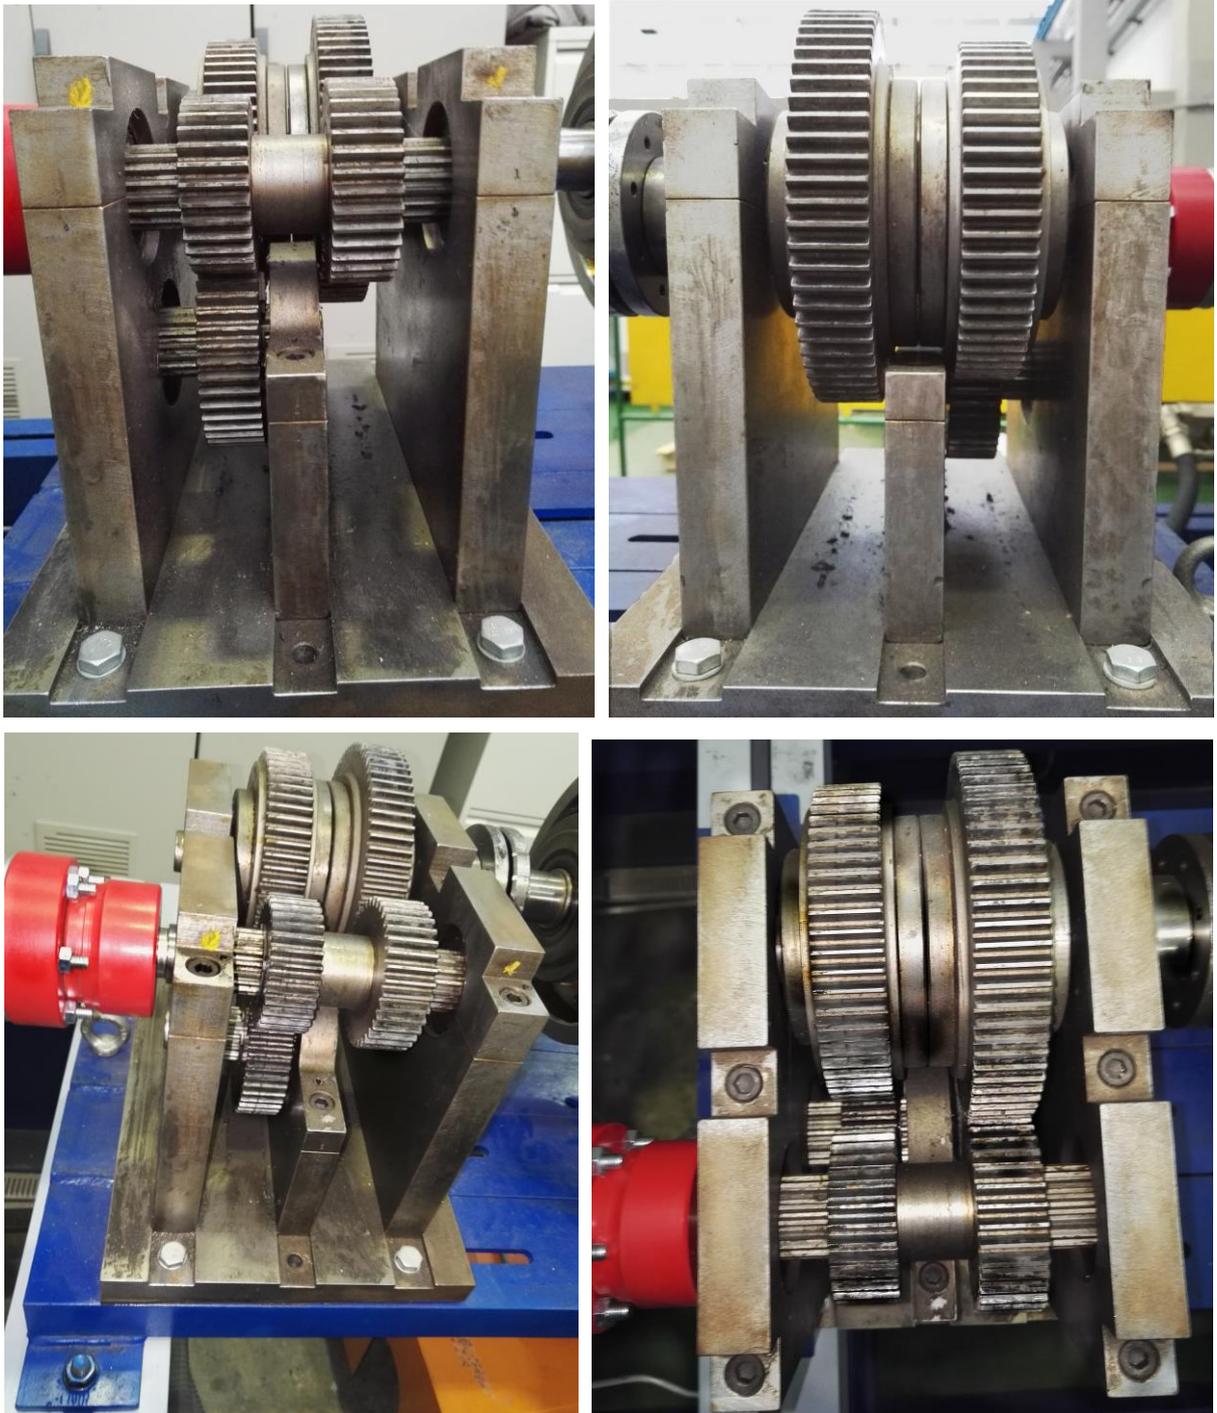
Figura 4-8. Rectificador desde perspectivas diferentes.

El par que se obtiene en el eje de salida del mecanismo inercial se comportará como el del eje de entrada, es decir, será un par oscilante de la misma frecuencia que el de entrada en el sistema inercial y multiplicado por un factor de amplificación o reducción. Pero para que un vehículo avance se necesita un par en un solo sentido, por lo que es necesario un mecanismo que permita lograr siempre el mismo sentido de giro a la salida de la CVT independientemente de cuál sea el sentido de giro en la entrada del mecanismo inercial, con el objetivo de que el vehículo avance en un único sentido. Este mecanismo es el sistema rectificador, o simplemente rectificador, que se muestra en la figura 4-8.

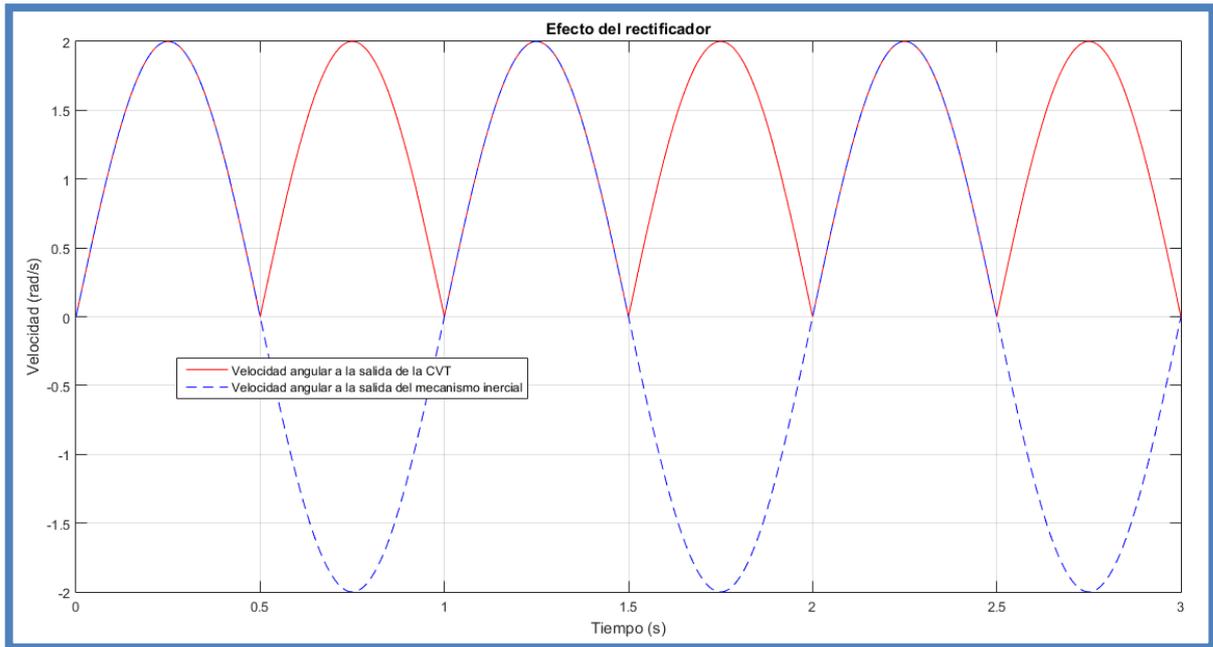
Figura 4-11. Esquema del efecto del rectificador.

Como se ha comentado en el párrafo anterior, tras el paso del movimiento por el rectificador, el giro del eje de salida de la CVT tiene un único sentido de giro. En la figura 4-11 se muestra un esquema comparativo entre el movimiento del balancín y el que se obtiene a la salida de la CVT gracias al mecanismo rectificador. Se recuerda que, como se comentó en el capítulo 1, uno de los objetivos es ver el funcionamiento del sistema modificando este subsistema.

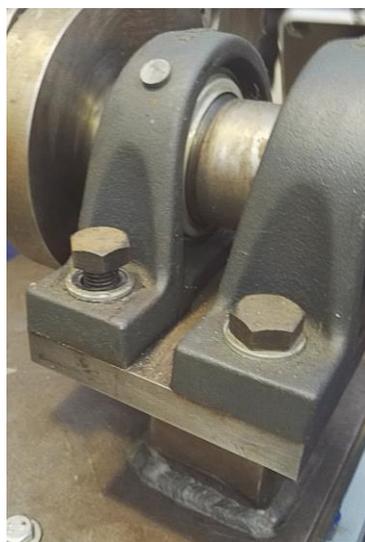
Figura 4-14. Tornillos sin el apriete adecuado.

Se paran todas las pruebas y se retira la jaula de seguridad para comenzar a estudiar un posible recambio necesario del rodamiento o el soporte completo. Sin embargo, durante el estudio de los soportes se detecta que los tornillos de sujeción de estos estaban muy flojos, tanto que se podían retirar manualmente sin la ayuda de ninguna llave, como se muestra en la figura 4-14.

Es muy posible que el ruido fuera producido por las holguras y las vibraciones producto de las mismas. Por ello se vuelve a colocar la jaula de seguridad y se realizan pruebas para comprobar si ha desaparecido el ruido, ya que sigue cabiendo la posibilidad de que las vibraciones hayan producido daños en los soportes o en sus rodamientos. Una vez hecho esto se realizan pruebas manuales poniendo especial atención en comprobar si se había solucionado el problema, y efectivamente solo se escucha el ruido propio del banco funcionando.

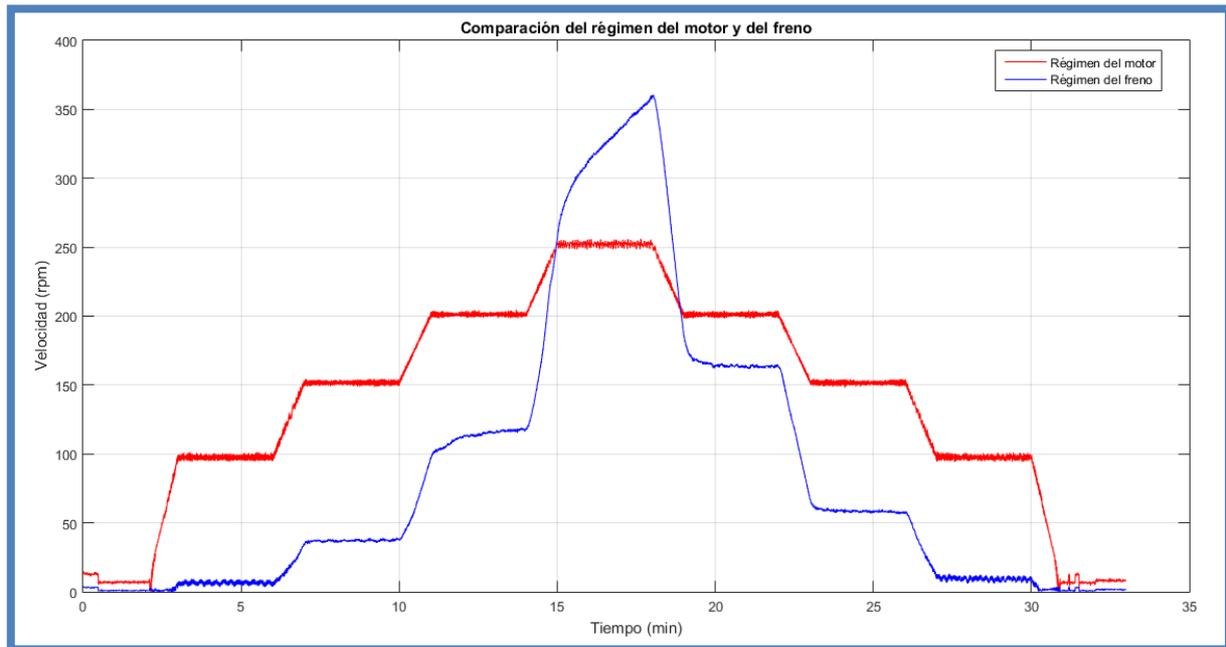
Figura 4-20. Velocidades de entrada y de salida de la caja de cambios en el primer ensayo.

Se comienza con los ensayos realizados con el freno inactivo. A continuación, se muestran las velocidades del motor y de la salida de la caja de cambios en los cuatro primeros ensayos en la figura 4-20.

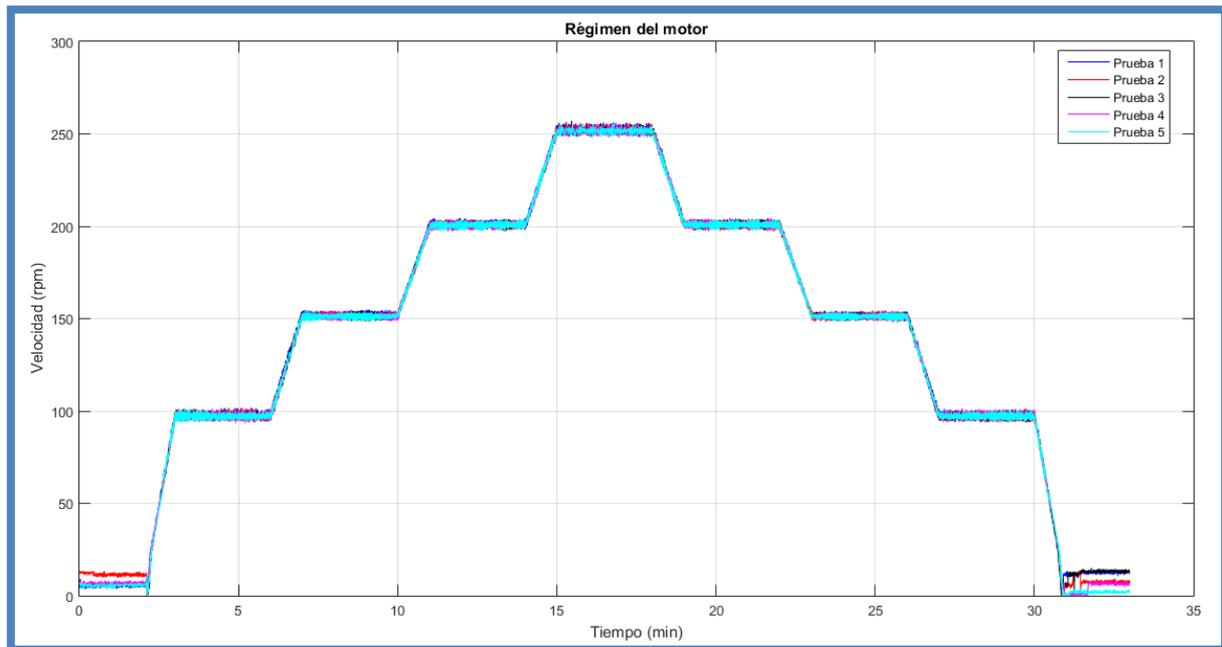
Figura 4-24. Velocidad de motor durante la serie de ensayos.

El primero consiste en realizar tantos ensayos como sea posible siguiendo la misma curva programada para la evolución de la velocidad del motor durante el mismo día. El objetivo es determinar cual es el mayor valor que alcanza la velocidad de salida. En primer lugar, se representan en la figura 4-24 los datos recogidos por el medidor de par de del motor.

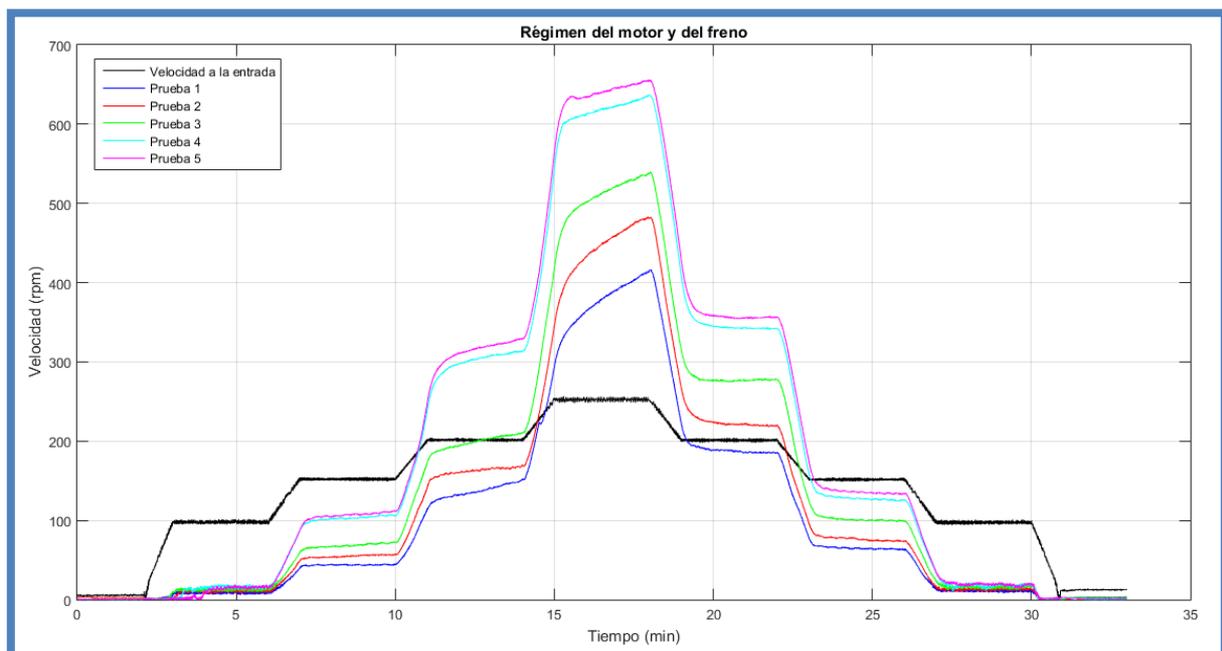
Figura 4-25. Comparativa de velocidades a la salida de la caja de cambios en la serie de ensayos.

Se pasa ahora a la representación de las velocidades de salida de la caja de cambios. Además, se ha incluido la señal recogida durante el primer ensayo como forma representativa de la velocidad de entrada en cada instante de tiempo. Estos son los datos más importantes que se querían obtener con la realización de esta serie de ensayos. Los resultados se pueden ver en la figura 4-25.

Para intentar averiguar la causa del comportamiento observado en la figura 4-25, se vuelven a representar los datos obtenidos en los primeros cuatro ensayos con la caja de cambios de la forma comparativa que se acaba de ver. Aunque esta serie de ensayos no es tan completa como la analizada anteriormente, ya que no se realizaron todos los ensayos a causa de las alarmas, puede dar una idea comparativa del comportamiento entre el tercer y cuarto ensayo.

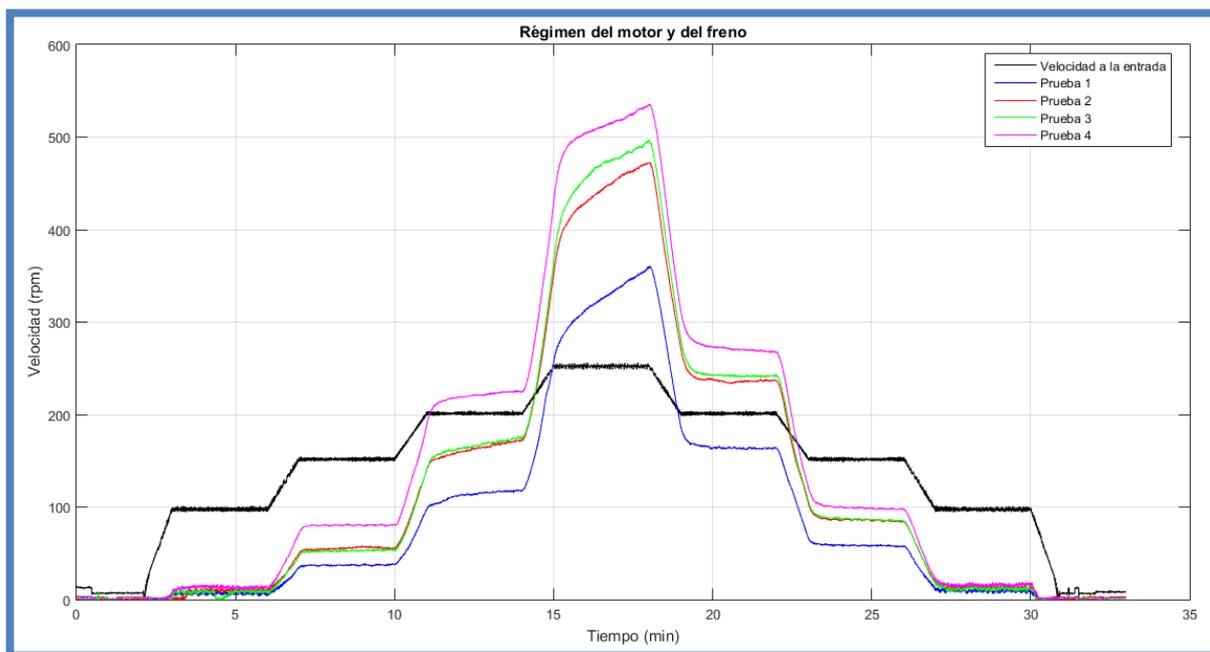
Figura 4-26. Comparativa de velocidades a la salida de la caja de cambios en los primeros cuatro ensayos.

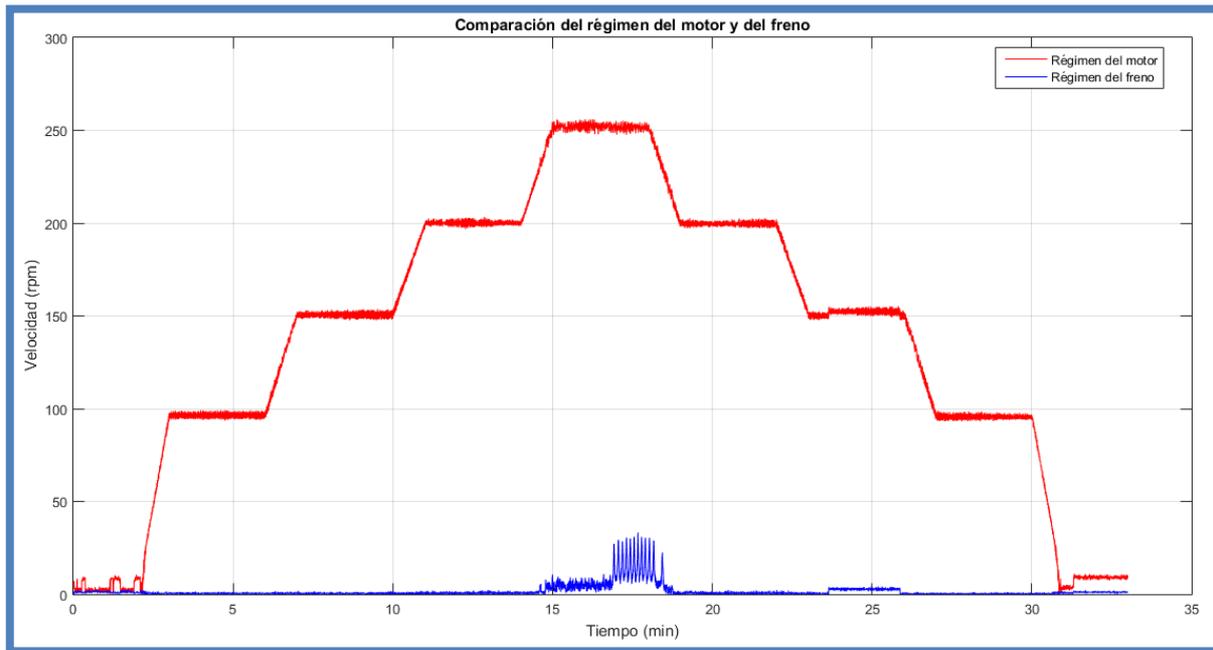
Figura 4-31. Velocidades de entrada y de salida de la caja de cambios en el tercer ensayo con freno.

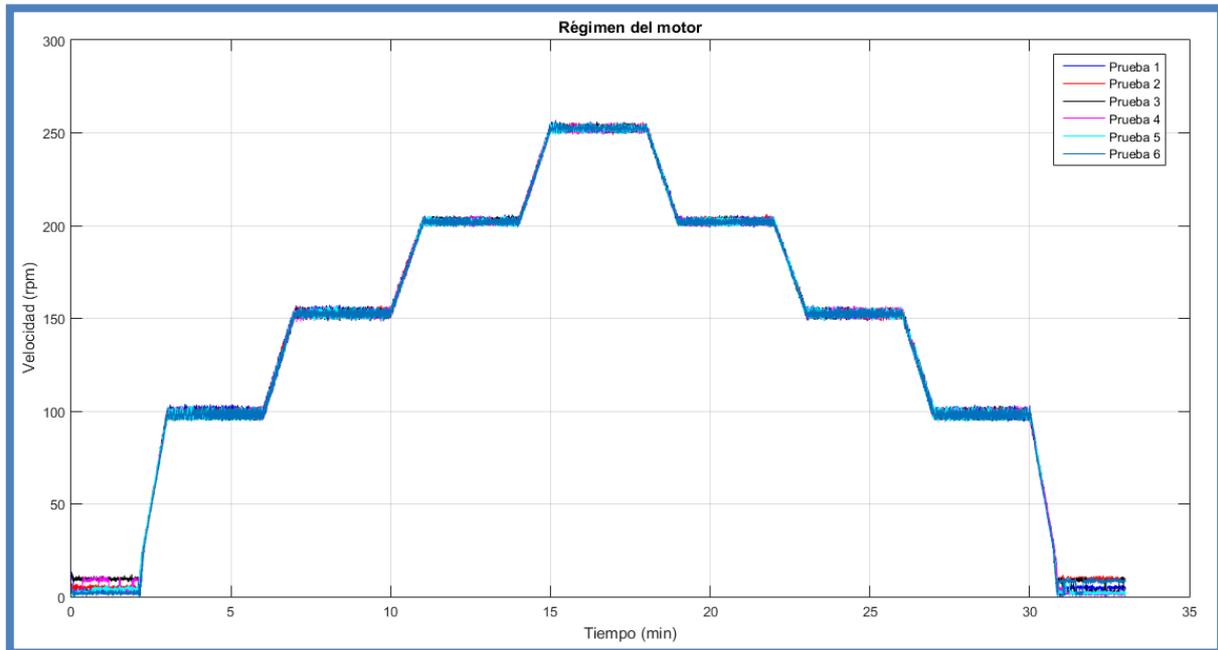
Figura 4-36. Comparativa de velocidades a la entrada de la caja de cambios en la serie de ensayos.

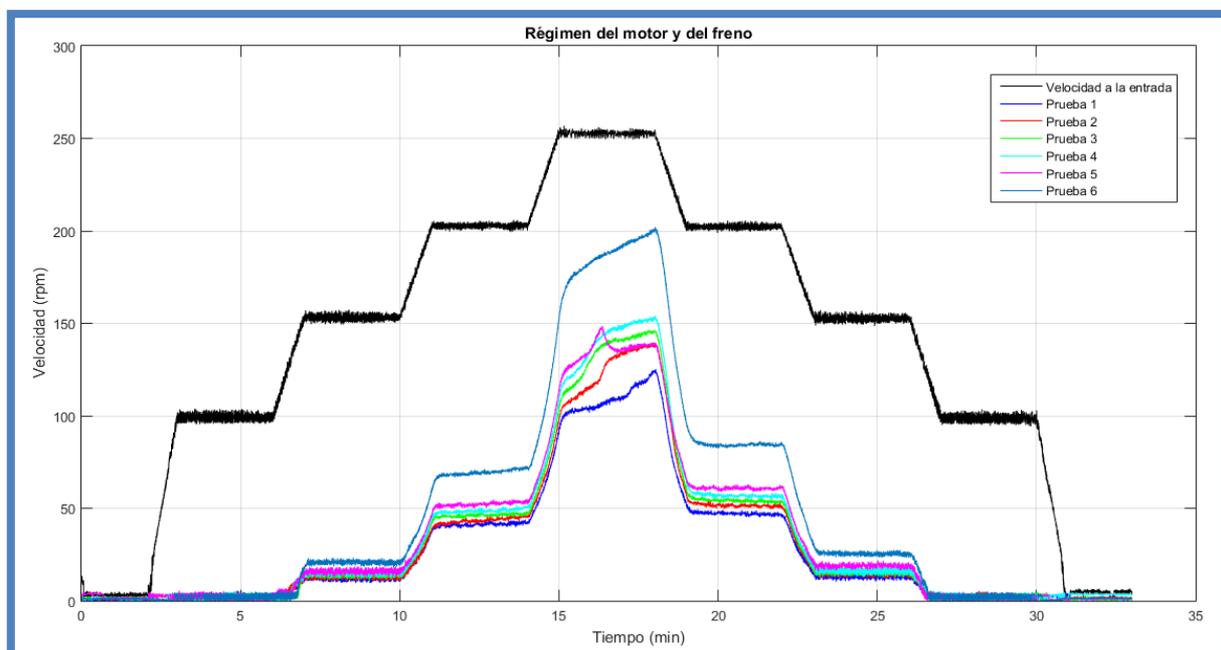
Figura 4-37. Comparativa de velocidades a la salida de la caja de cambios en la serie de ensayos.

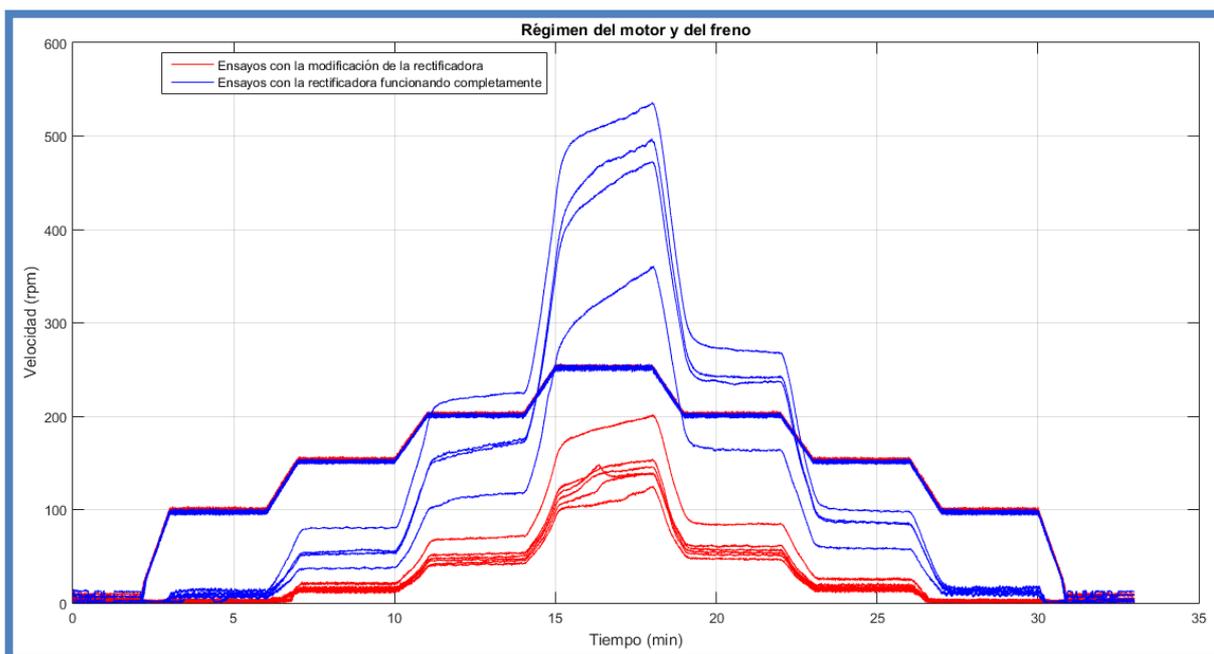
Figura 4-38. Comparación de velocidades en ensayos con y sin modificación de la reductora.
