Proyecto fin de grado  
Ingeniería de tecnologías industriales

Proceso de verificación y calibración de un banco  
eléctrico de ensayo de transmisiones

Proyecto Fin de Grado: Proceso de verificación y calibración de un banco eléctrico de ensayo de transmisiones

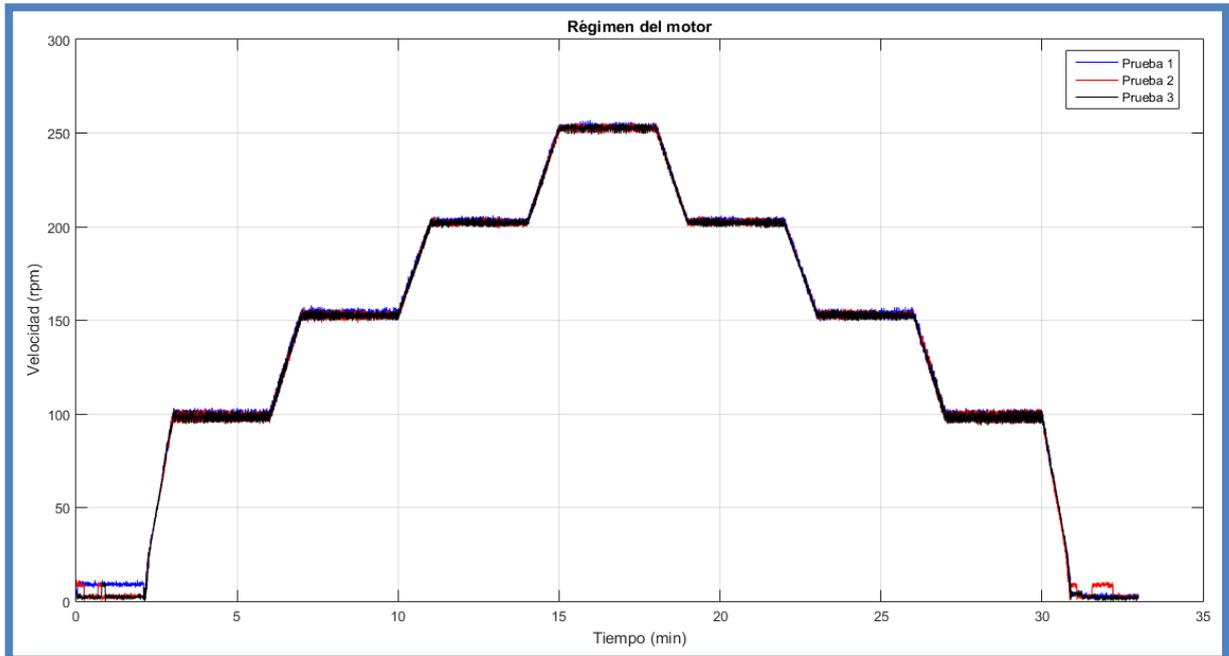
Figura 4-40. Velocidades de entrada de la caja de cambios con el segundo tren de engranajes fijado.

En primer lugar, se realizan los ensayos con el freno inactivo. En la primera serie se tiene que hacer una parada tras el tercer ensayo ya que se detecta que uno de los tornillos que fijaba la rueda libre del segundo tren de engranajes había fallado y se había roto. A pesar de este percance se pudieron obtener los datos de los ensayos y se representan en la figura 4-40 y en la figura 4-41.

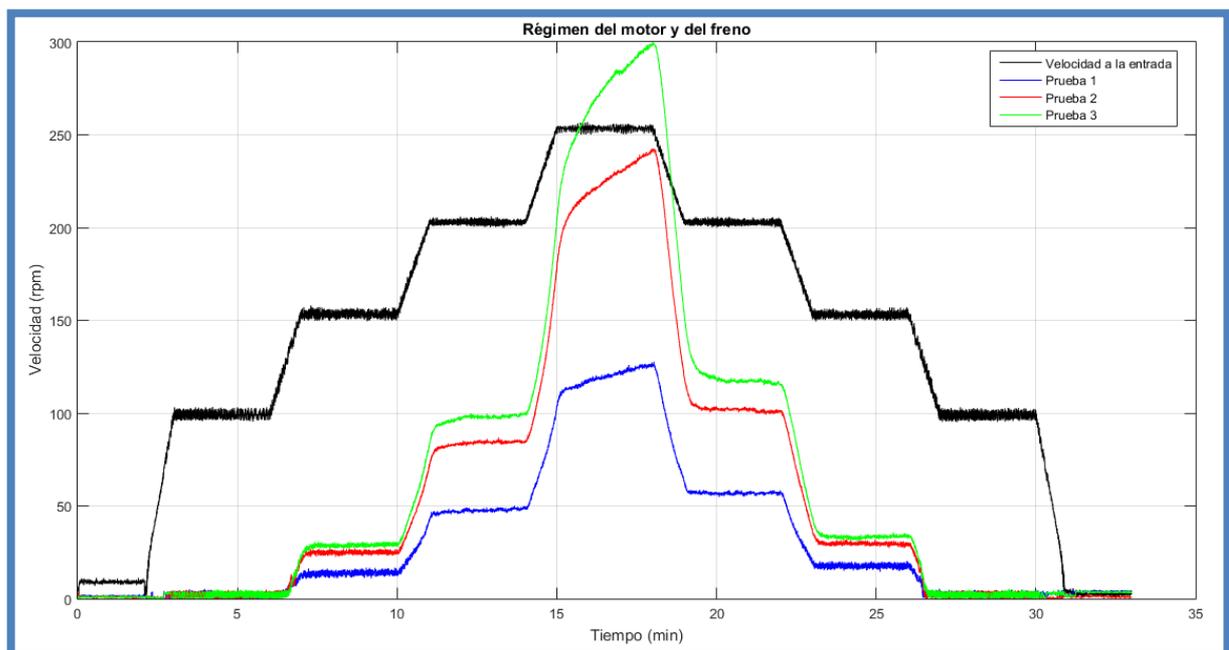
Figura 4-41. Velocidades de salida de la caja de cambios con el segundo tren de engranajes fijado.

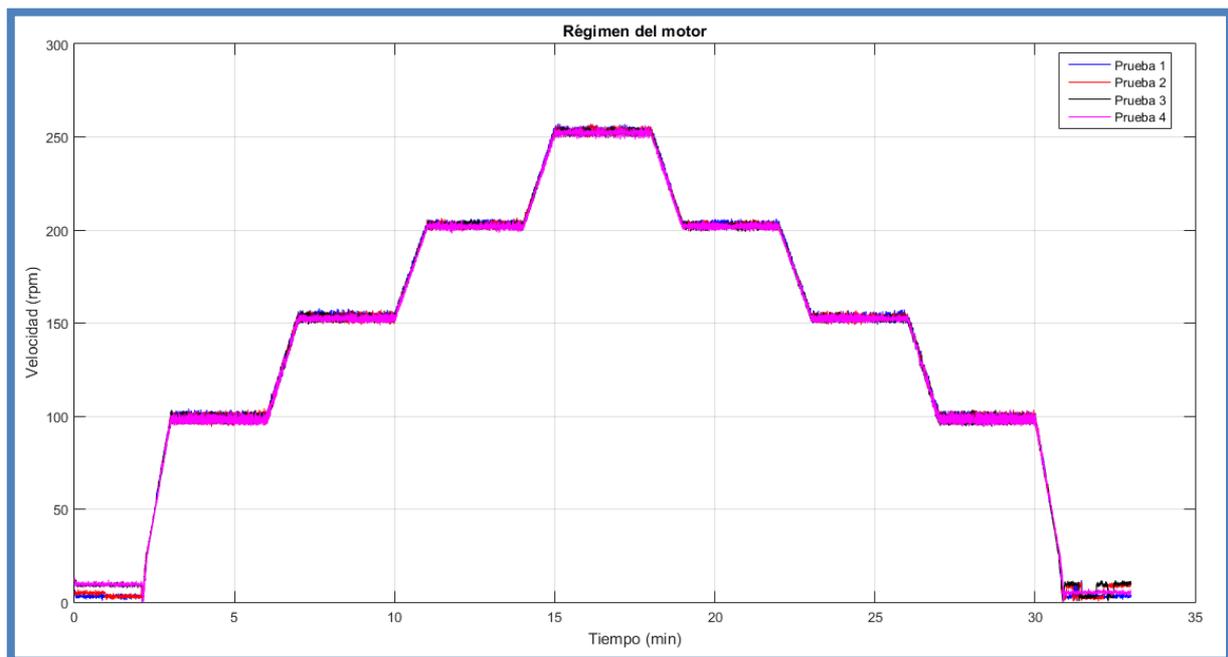
Figura 4-42. Velocidades de entrada de la caja de cambios tras las reparaciones en el rectificador.

Una vez realizadas estas modificaciones se vuelve a realiza una serie de ensayos para comprobar que los resultados de la serie anterior no se han visto influenciados por la rotura del tornillo. Los resultados de esta serie se pueden ver en la figura 4-42 y en la figura 4-43.

De nuevo se vuelven a cumplir las formas de las curvas obtenidas en los ensayos con el rectificador funcionando sin modificaciones y son coherentes con los obtenidos en la anterior serie de ensayos. De modo que la rotura del tornillo no ha tenido influencia en los ensayos.

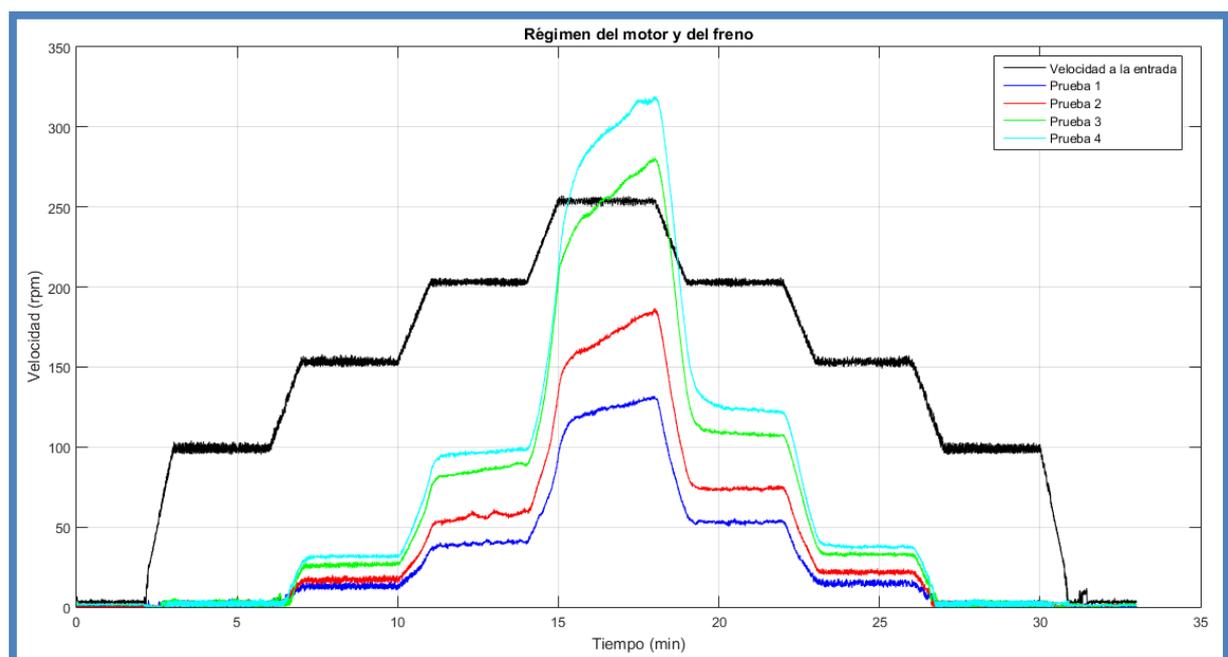
Figura 4-43. Velocidades de salida de la caja de cambios tras las reparaciones en el rectificador.

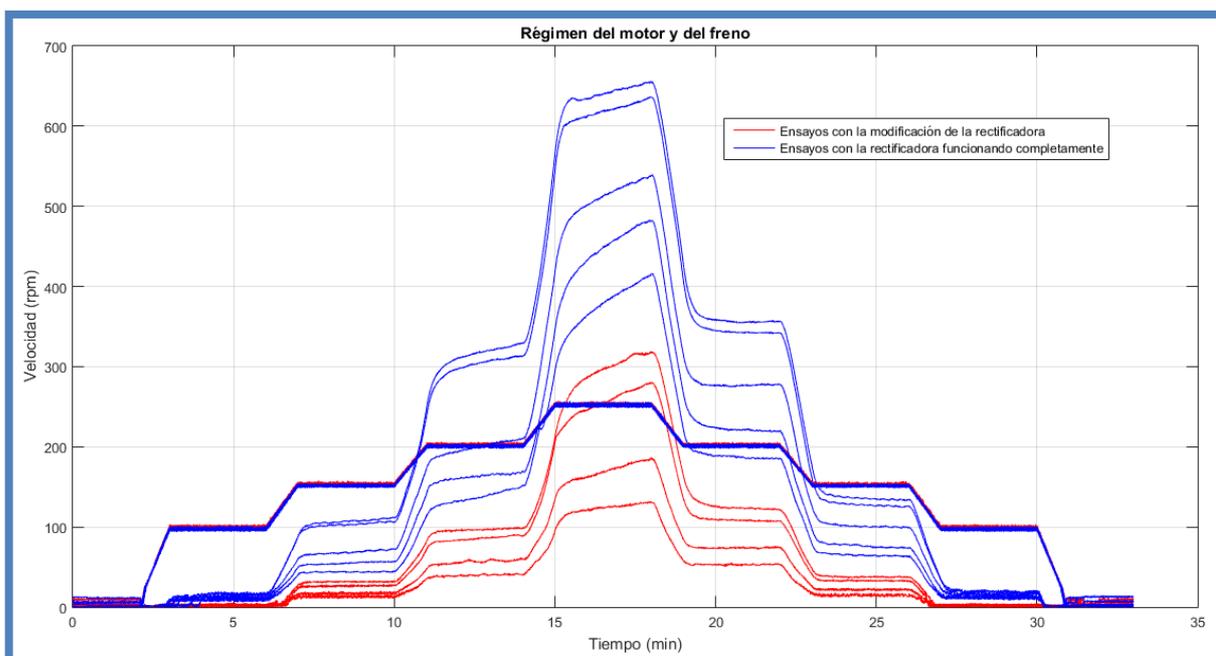
Figura 4-44. Comparación de velocidades en ensayos con y sin modificación de la reductora.

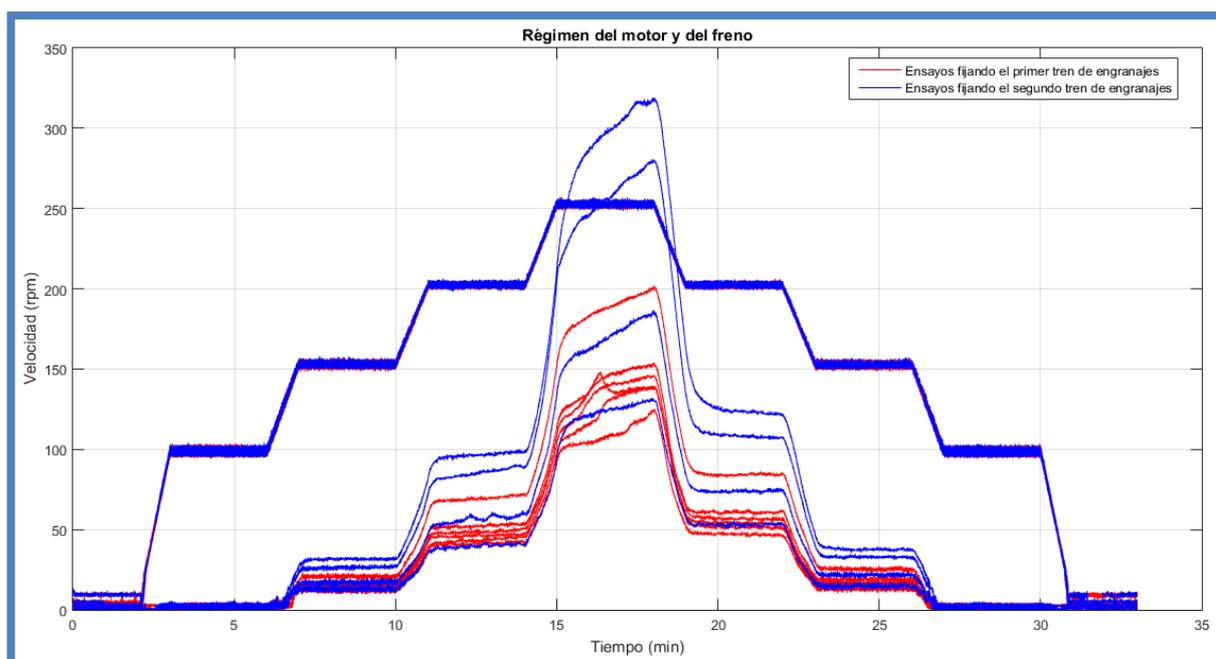
Figura 4-45. Comparación de velocidades en ensayos con la primera y la segunda modificación de la reductora.

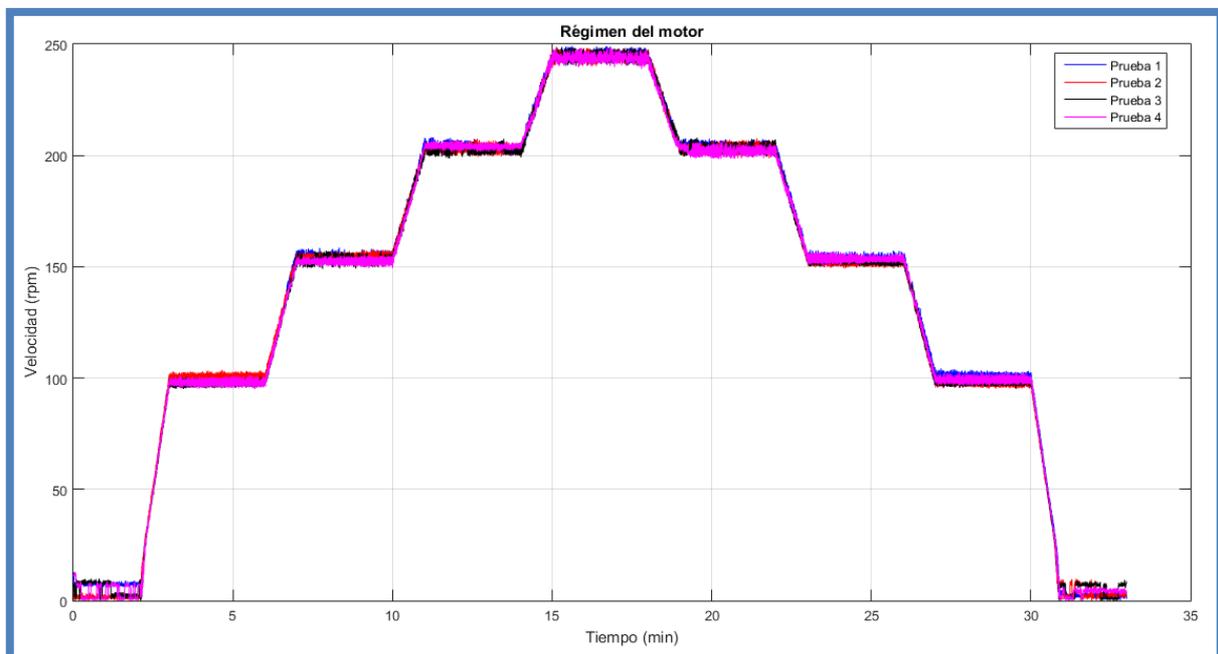
Figura 4-46. Comparativa de velocidades a la entrada de la caja de cambios en la serie de ensayos.

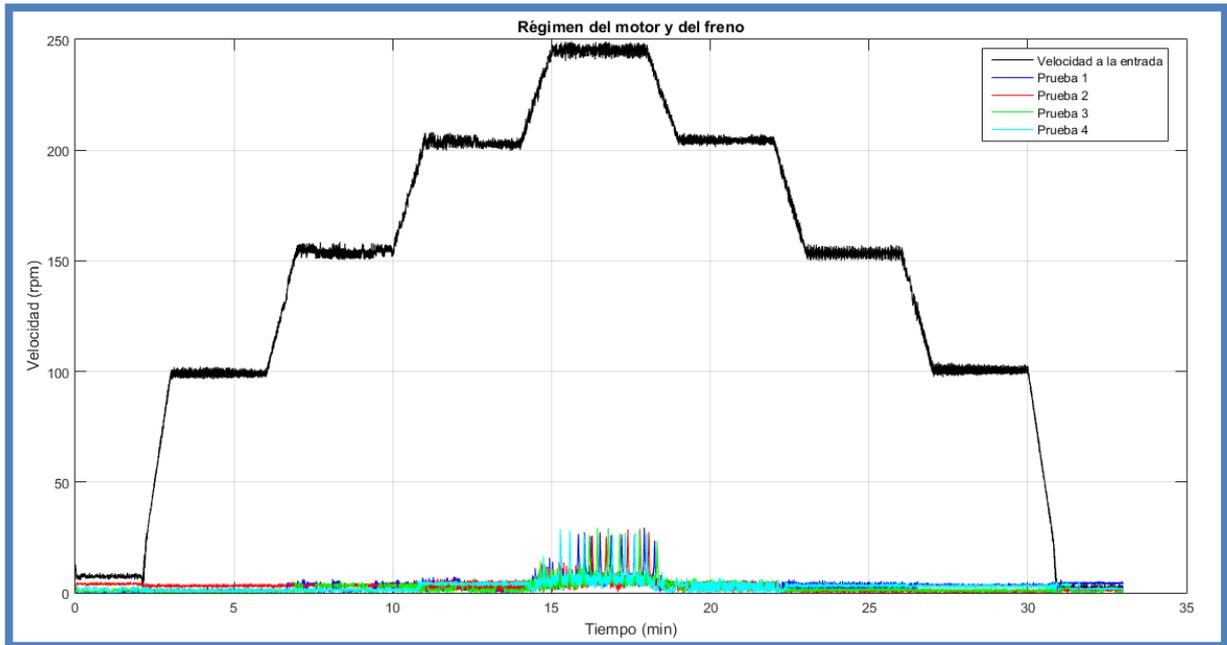
Figura 4-47. Comparativa de velocidades a la salida de la caja de cambios en la serie de ensayos.

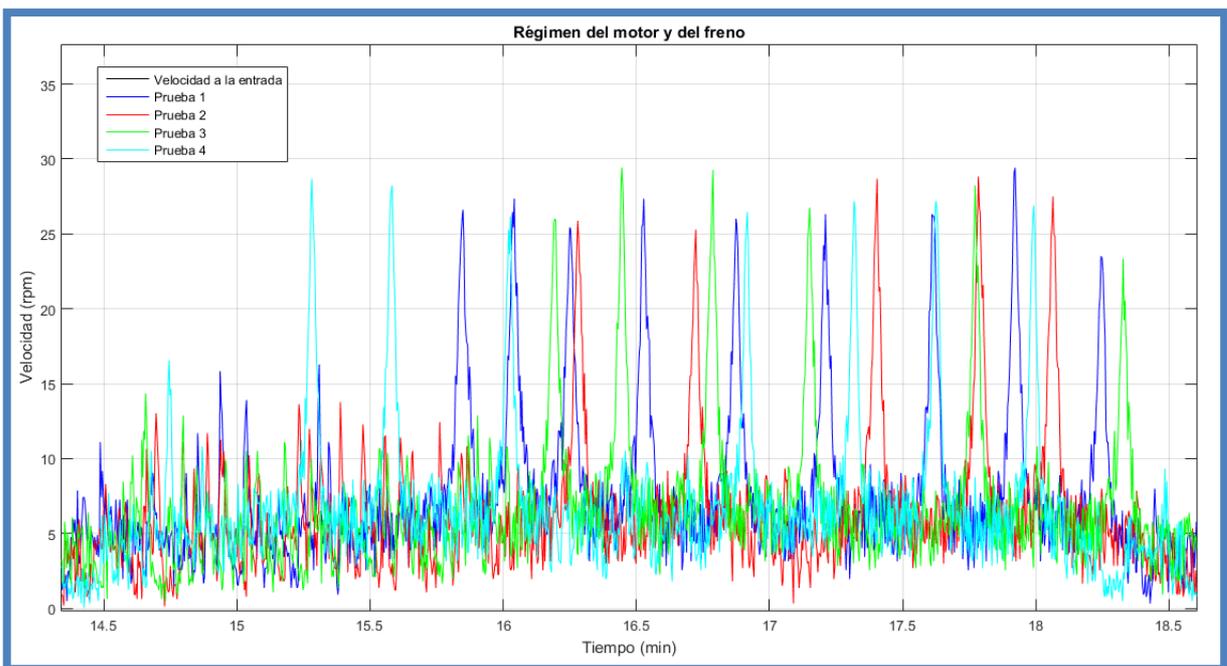
Figura 4-48. Ampliación de la zona central de las velocidades de salida de la figura 3-50.

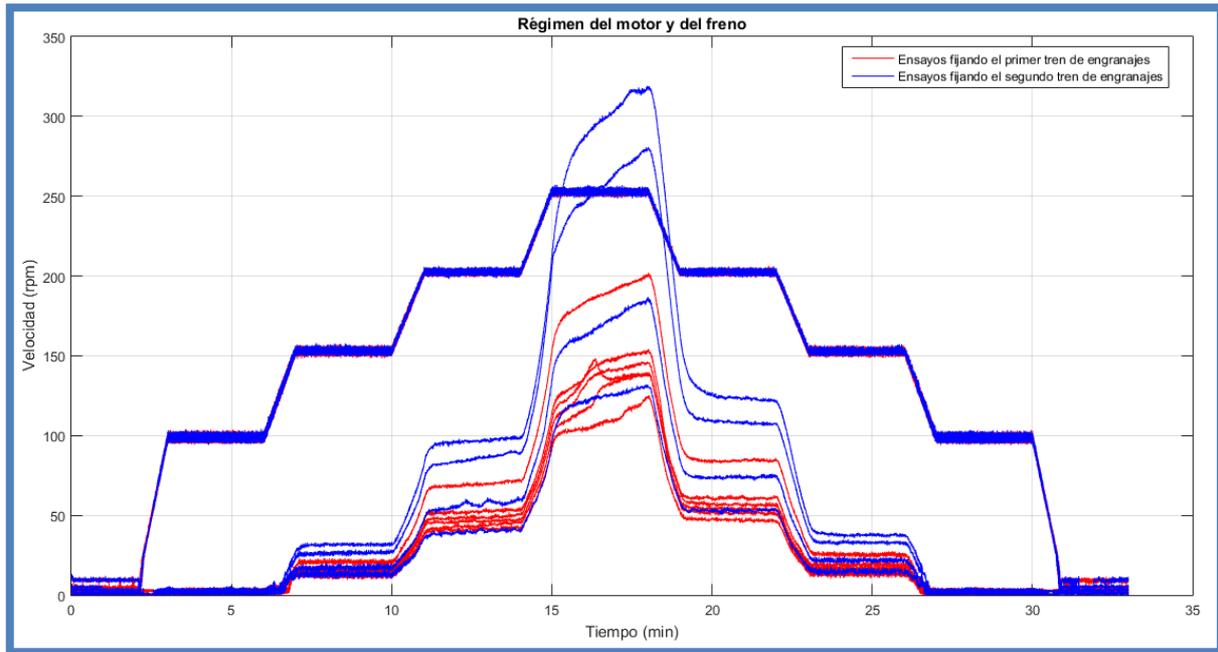
Figura 4-49. Comparación de velocidades en ensayos con la primera y la segunda modificación de la reductora con el freno activo.

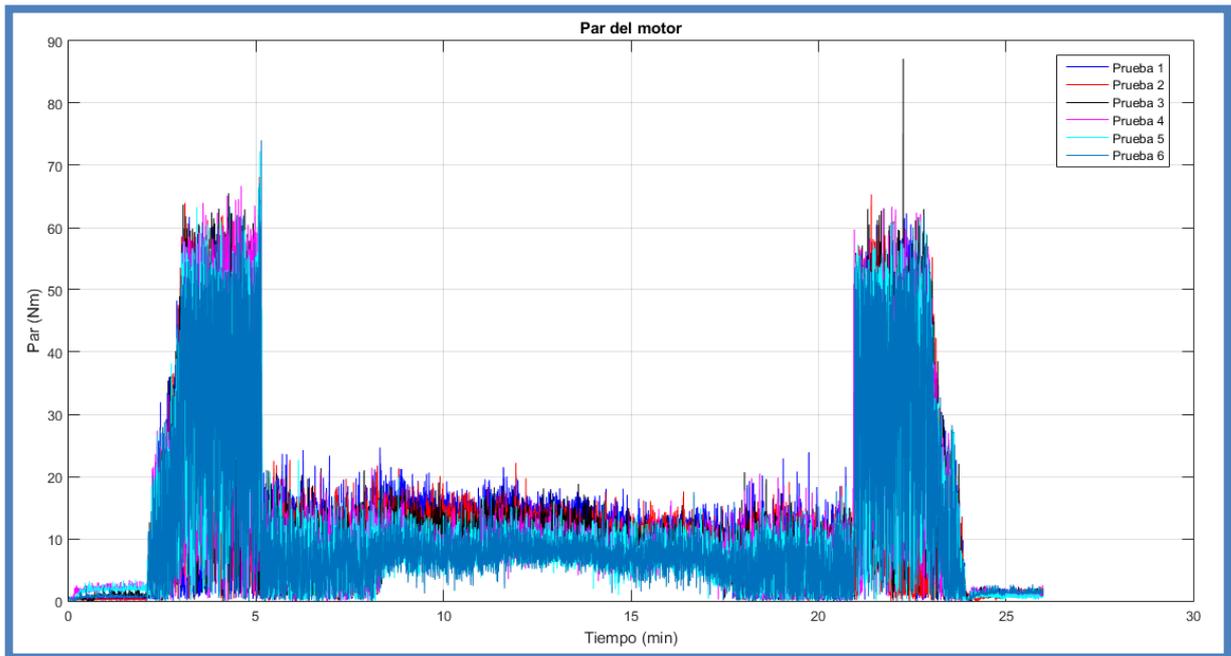
Figura 5-4. Momentos del motor en la primera serie de ensayos con el freno inactivo.

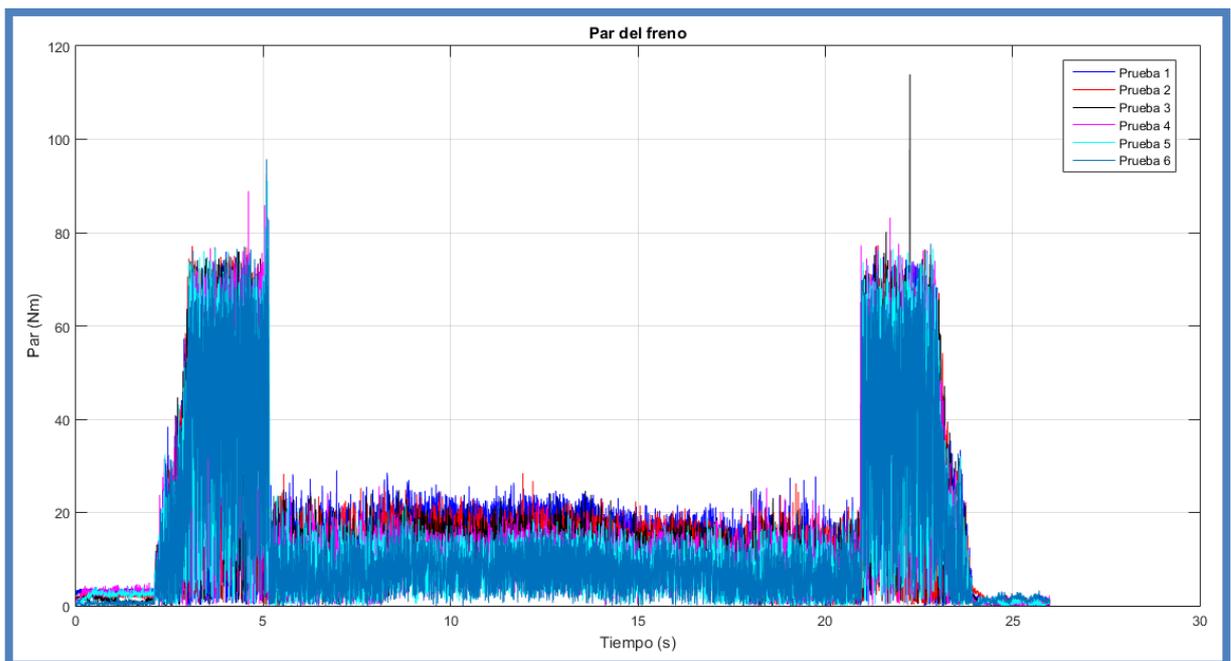
Figura 5-5. Momentos del freno en la primera serie de ensayos con el freno inactivo.

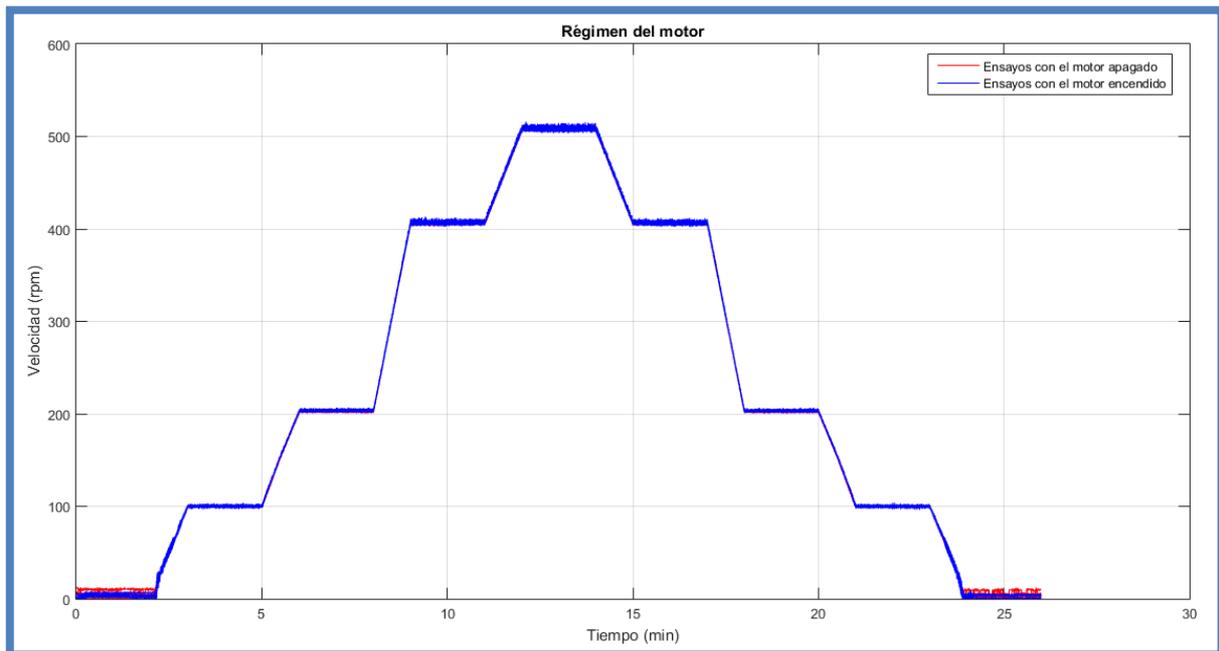
Figura 5-6. Comparativa de velocidades del motor con el motor inactivo y activo.

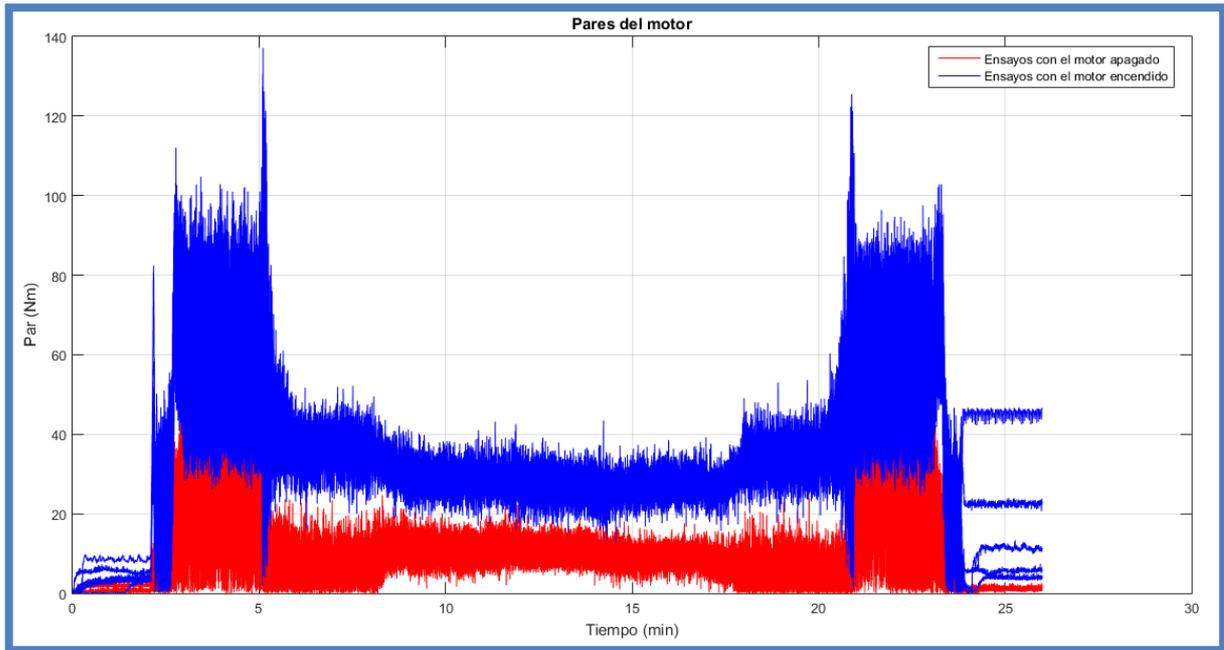
Figura 5-7. Comparativa de momentos del motor con el motor inactivo y activo.

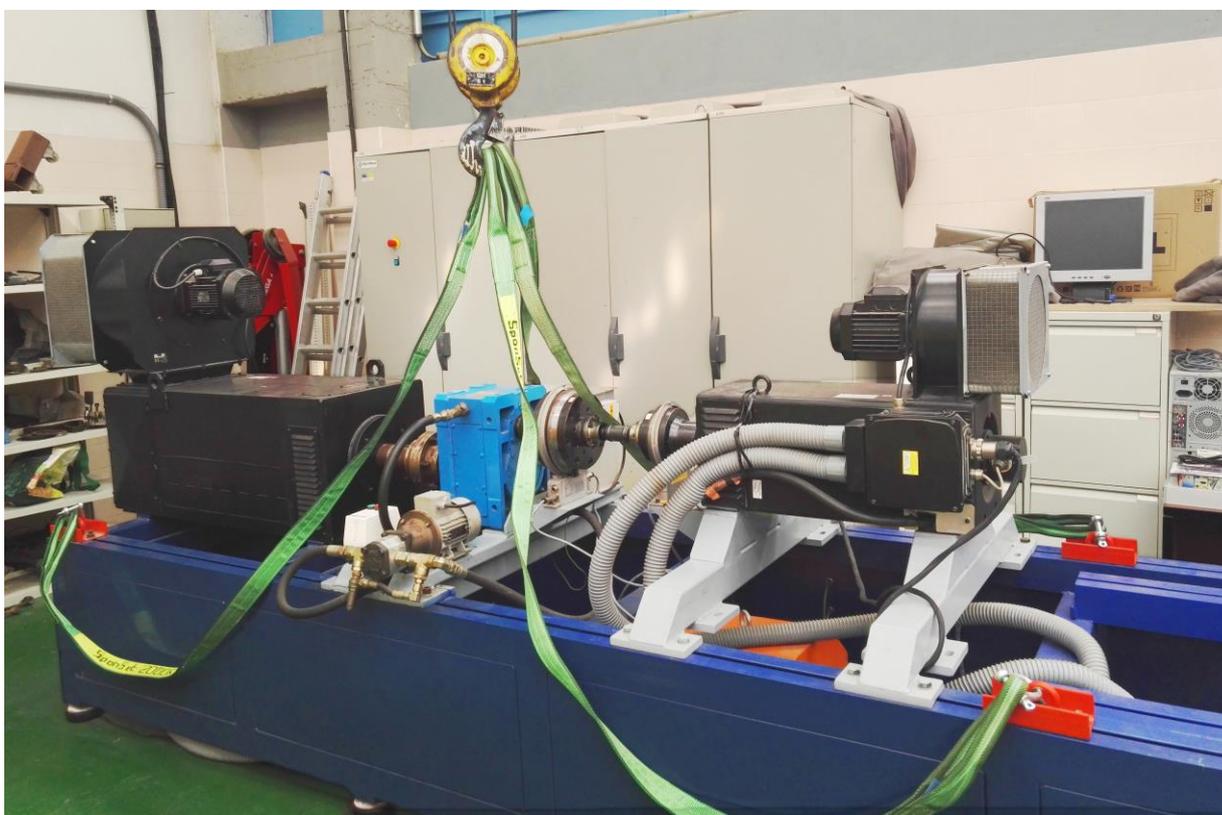
Figura A-1. Situación de los puntos de anclajes, eslingas y ganchos.

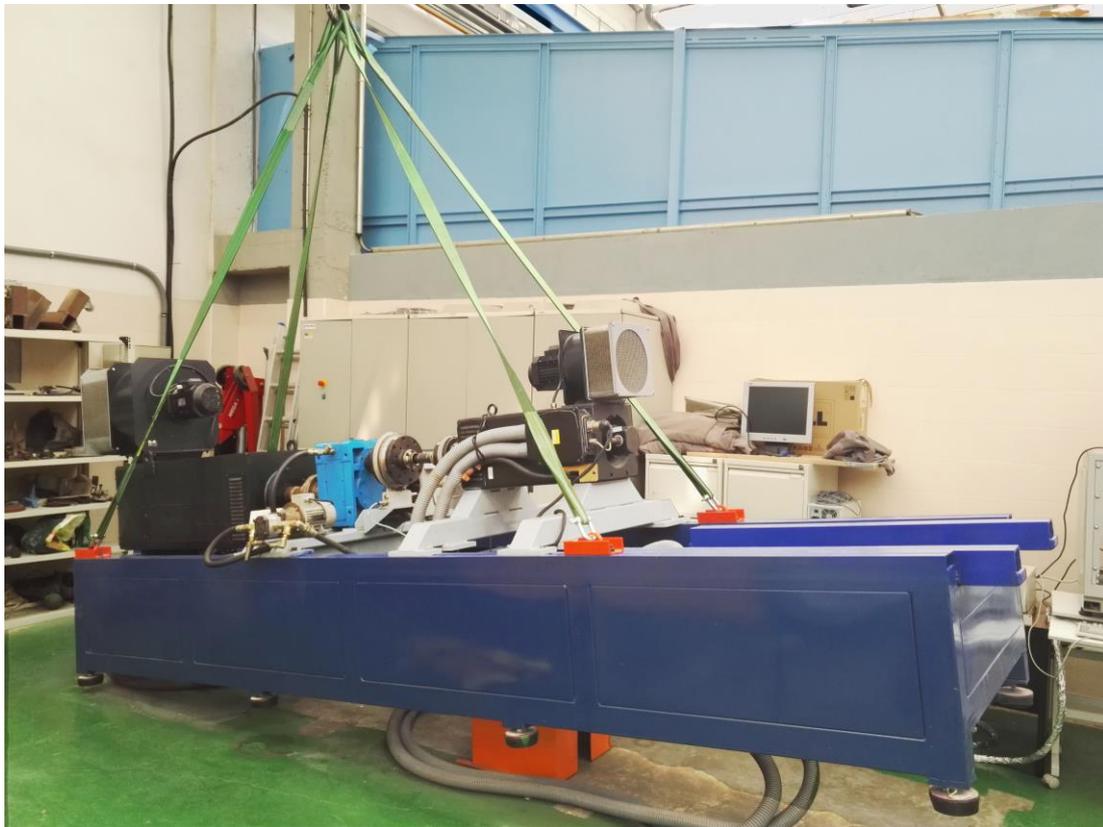
Figura A-2. Banco de ensayos inclinado durante el movimiento a su nueva posición.

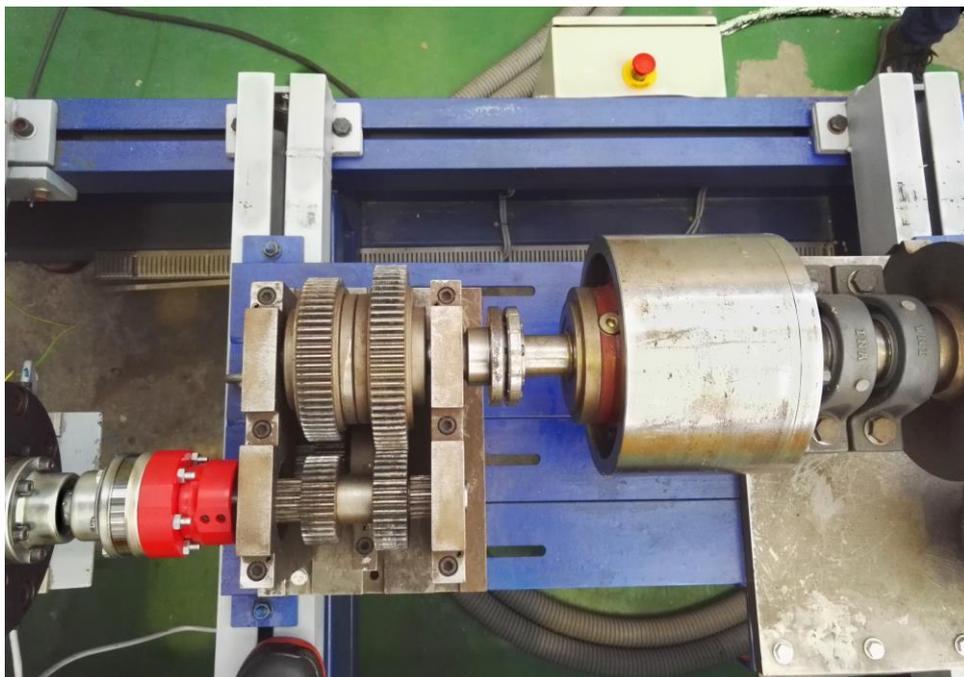
Figura A-4. Comprobando la alineación de la caja de cambios a su salida y las vigas bajo ésta.

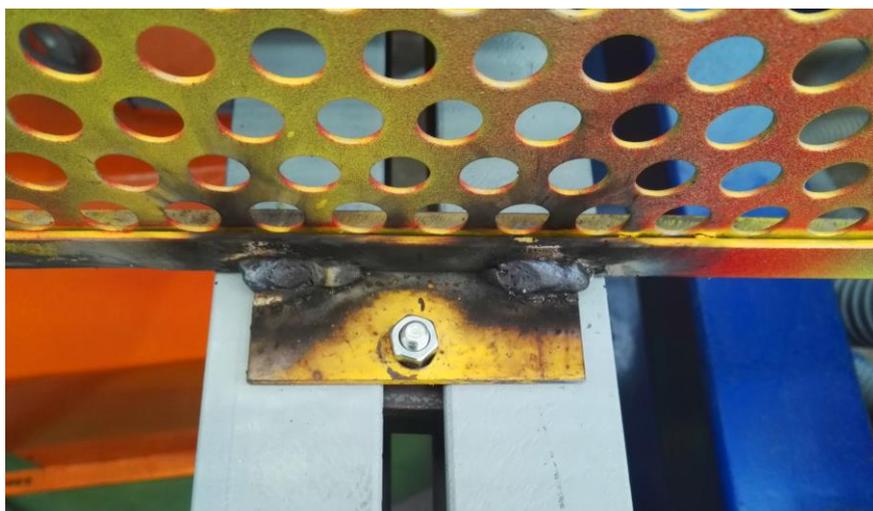
Figura A-5. Nuevo punto de unión entre la jaula de protección y la viga bajo la caja de cambios.

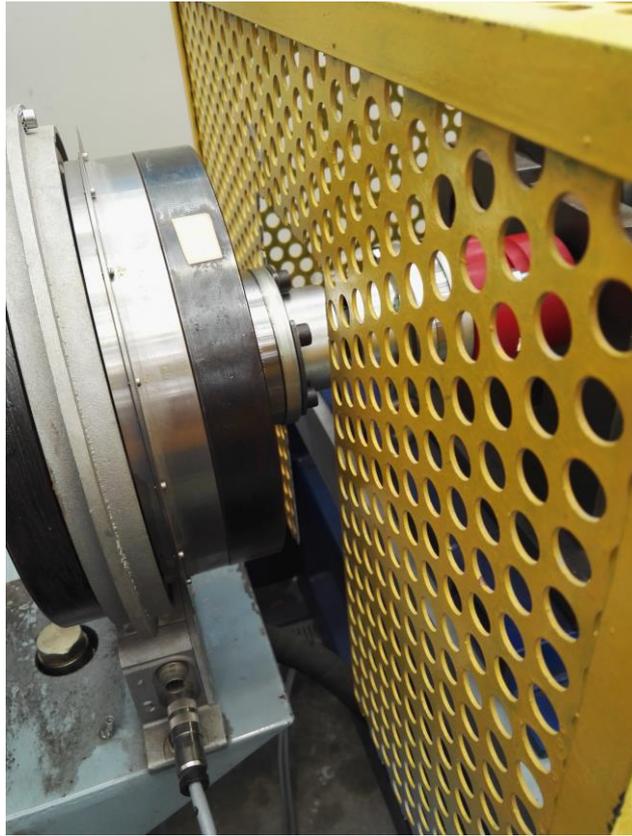
Figura A-7. Apertura realizada en la jaula para salida de la caja de cambios.

A la hora de colocar la jaula había que prestar especial atención a las juntas que se acaban de mostrar, ya que, si bien el ajuste es muy bueno, no hay mucho margen para maniobrar y podrían colisionar y causar daños a las juntas que son totalmente indeseables. Tras colocar todo correctamente, el resultado final se expone en la figura A-8.

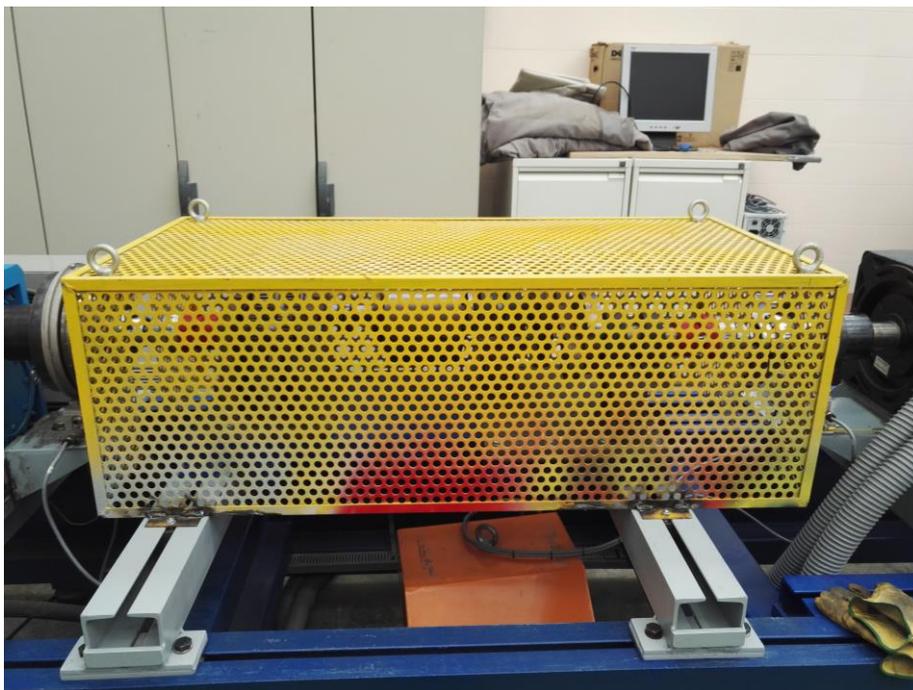
Figura A-8. Jaula de seguridad instalada.

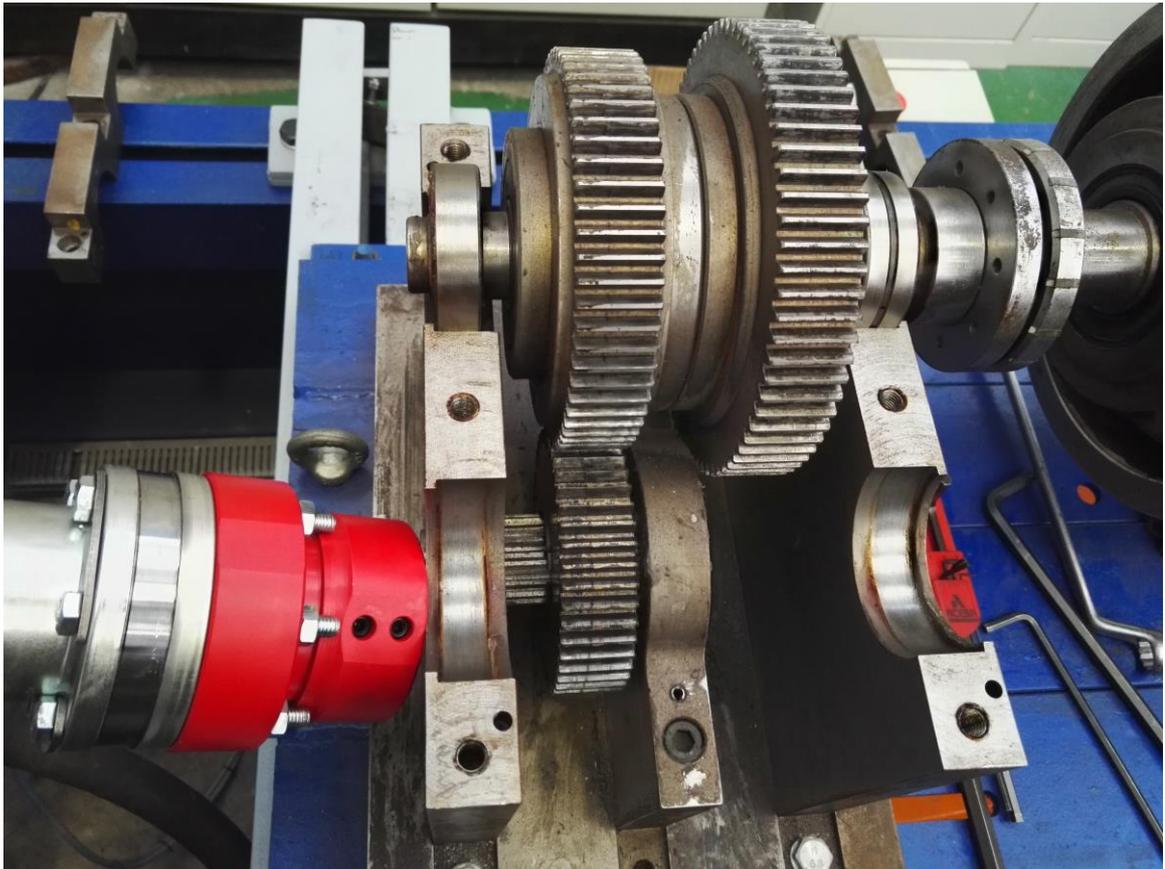
Figura B-1. Rectificador sin placas superiores y con el eje de salida retirado.

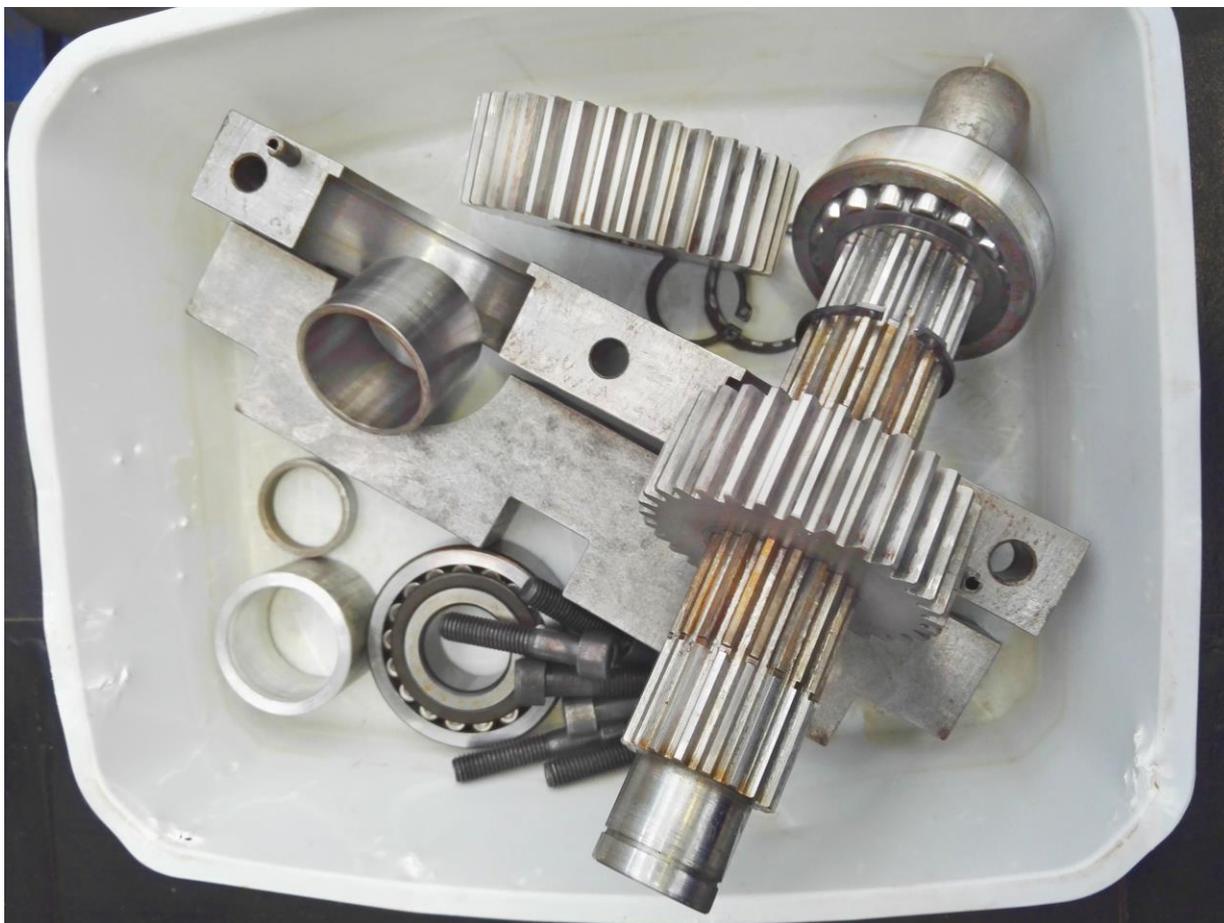
Figura B-5. Piezas limpiadas con petróleo.

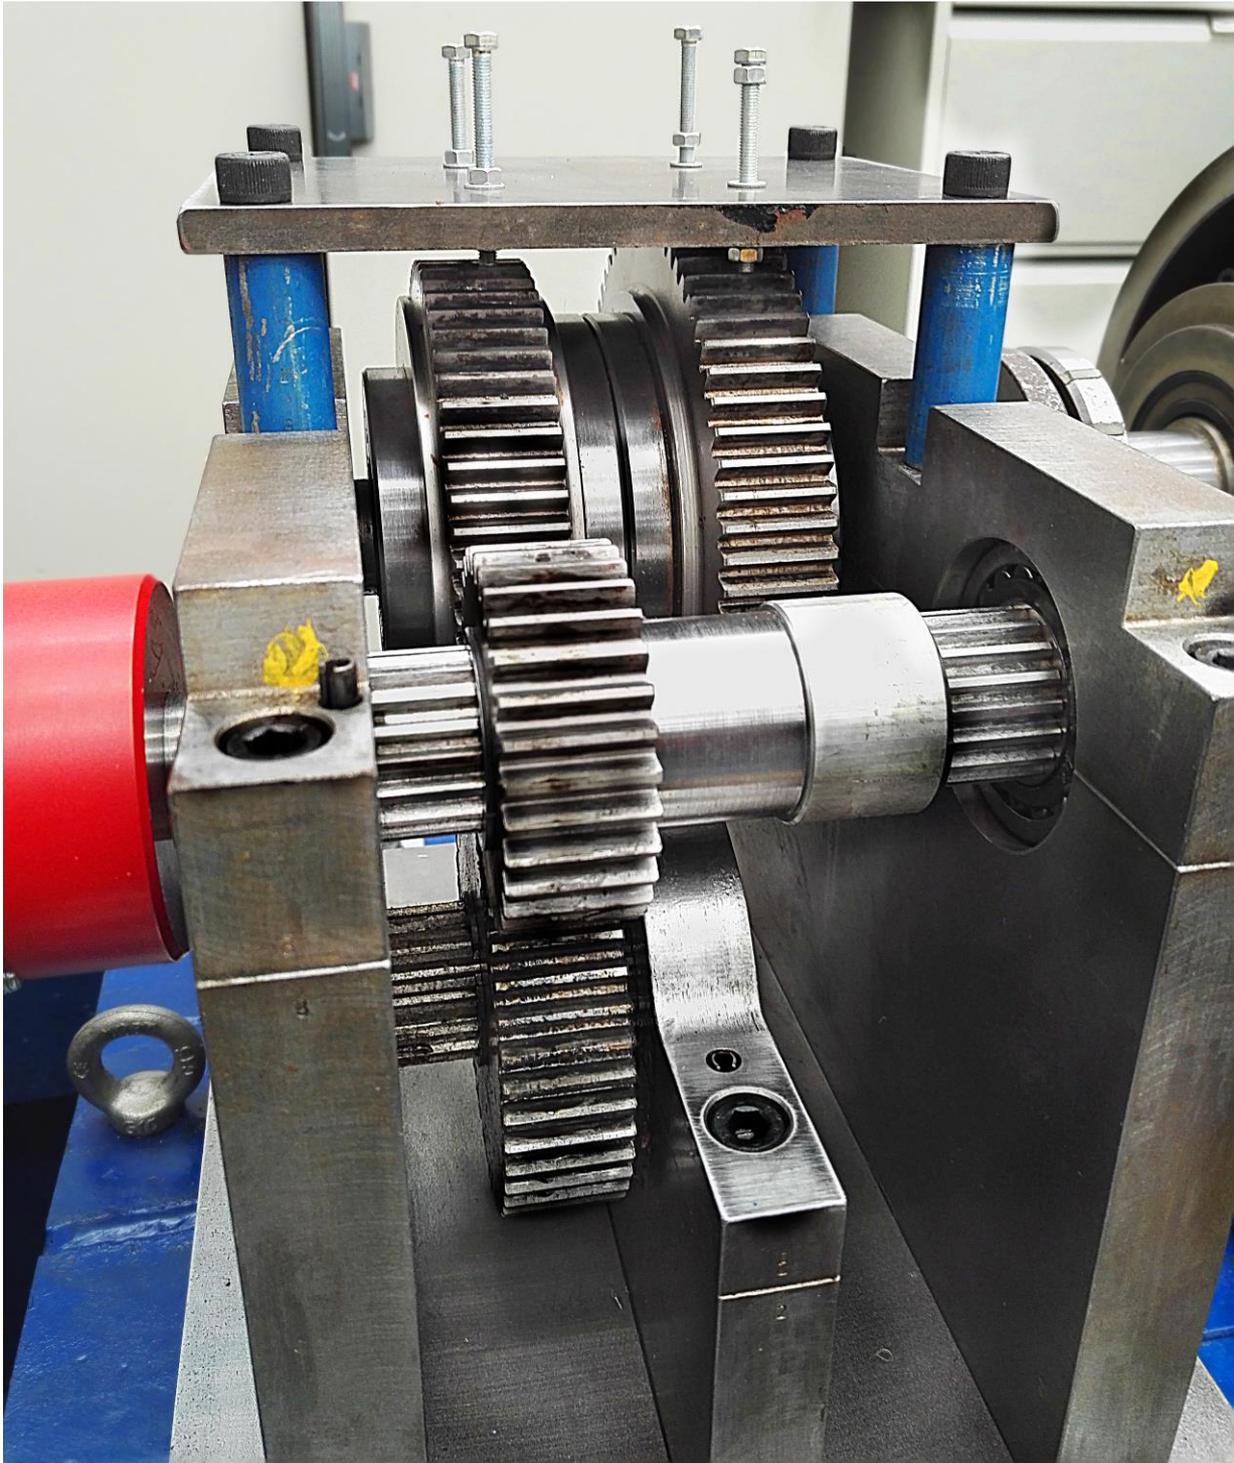
Figura B-6. Reductora con el mecanismo de bloqueo instalado.

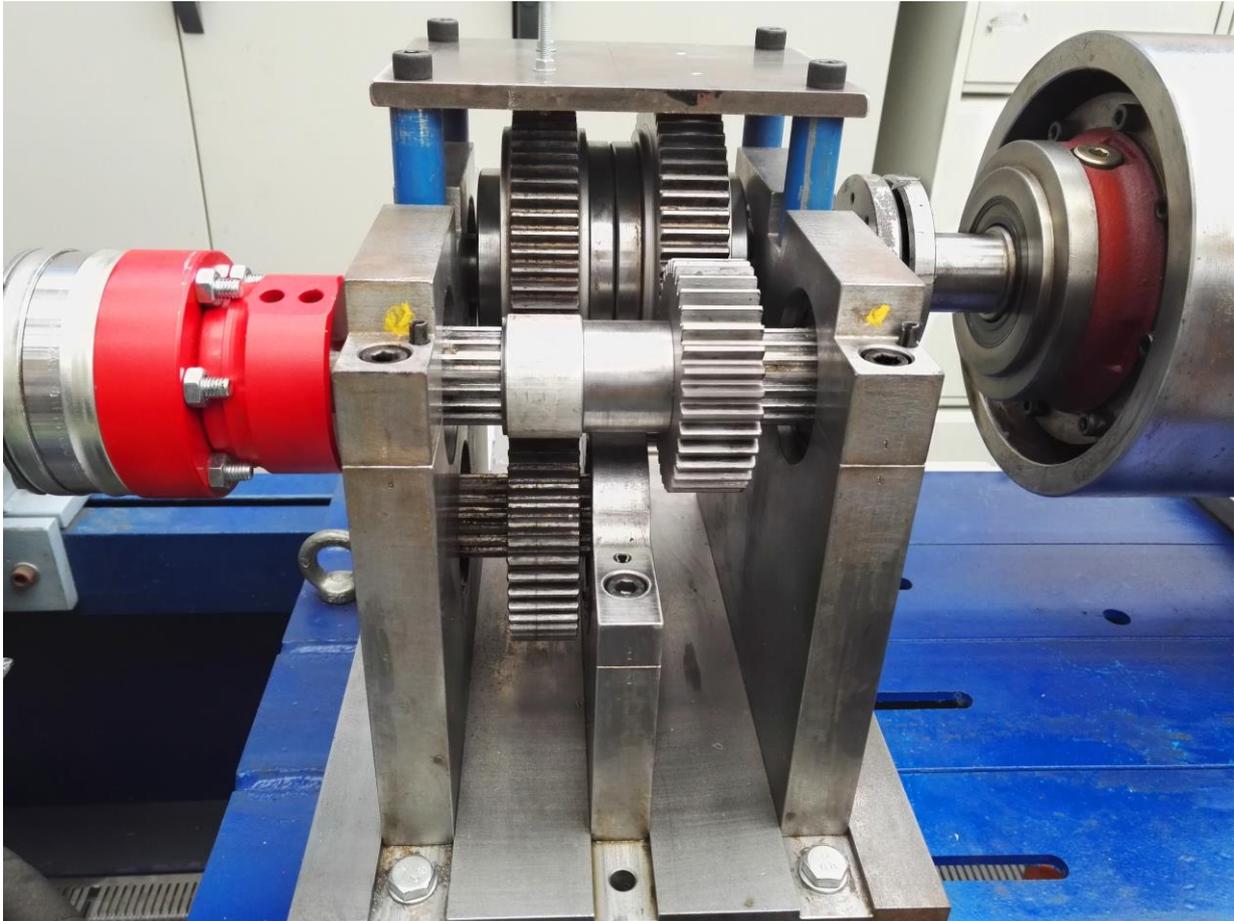
Figura C-3. Rectificadora con el segundo tren de engranajes bloqueado.

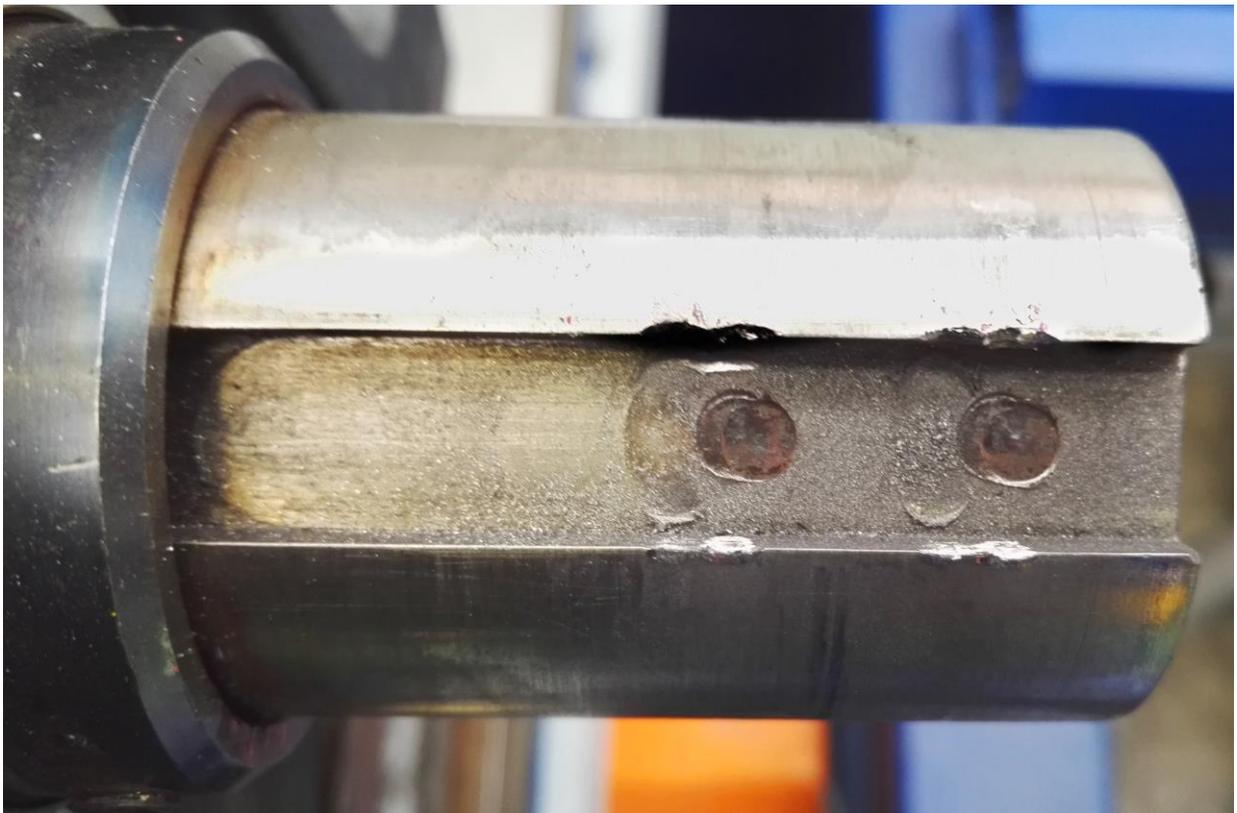
Figura E-10. Efecto de las vibraciones sobre el eje de entrada de la caja de cambios.
