4 CAPÍTULO PRESENTACIÓN Y DISCUSIÓN DE RESULTADOS

4 CAPÍTULO: PRESENTACIÓN Y DISCUSIÓN DE RESULTADOS

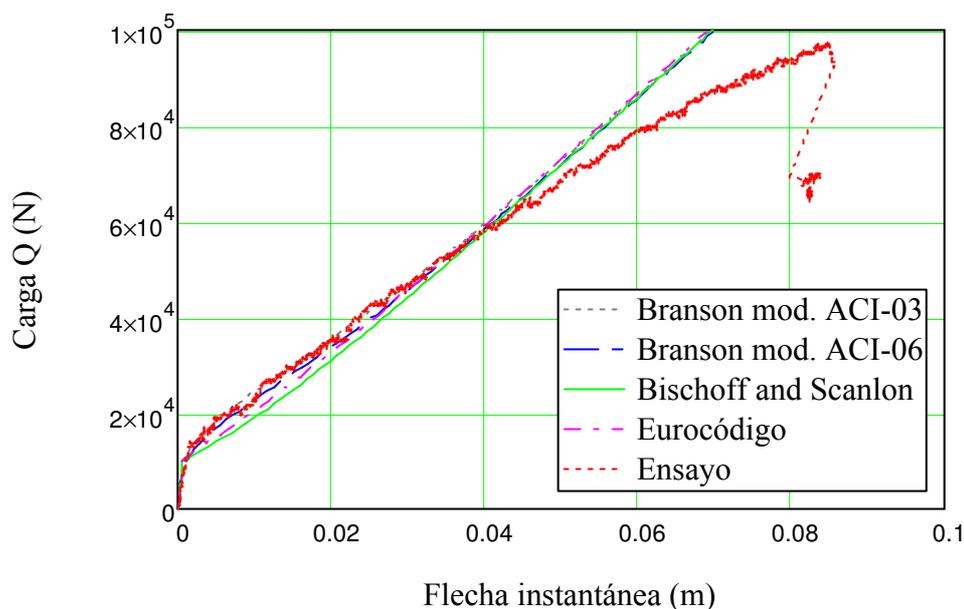
Fig. 4.1: Evolución de la flecha en viga por rotura a compresión del hormigón

En la figura 4.1 se puede ver la evolución de la flecha de la sección central en función de la carga aplicada. En el se muestra tanto la predicción teórica por las diferentes normativas y la experimental. Mientras que la figura 4.2 es un detalle de la zona inicial.

Si se centra en la curva experimental se puede observa un primer tramo prácticamente lineal. Este tramo corresponde con la viga aun sin fisurar, en el que la pendiente es elevada debido a que la rigidez de la viga es relativamente alta. Una vez que se llega a la carga de fisuración la rigidez de la viga cambia drásticamente y también la pendiente. No obstante, la curva se mantiene prácticamente lineal hasta la rotura, observándose al final de ella un pequeño indicio de curvatura.

Si se comparan los resultados teóricos con los experimentales se puede ver que coinciden con bastante exactitud. Es para cargas relativamente elevadas donde se aprecia una pequeña discrepancia. Estudiando con más detalle, se puede apreciar que las curvas teóricas tiene una pendiente ligeramente creciente, esto es, suponen que la rigidez aumenta levemente. No obstante en la realidad no ocurre así, al principio la pendiente parece constante, vislumbrándose al final una pérdida de rigidez muy sutil. Este comportamiento es lógico y a ello se debe que para la carga de rotura la predicción de flecha se quede algo corta.

Ahora bien, si se comparan los resultados teóricos entre si, se puede ver que coinciden en todo momento y son casi indistinguibles. Con lo cual se puede concluir que, para este modo de fallo, la predicción de la flecha es la misma independientemente del procedimiento de cálculo.

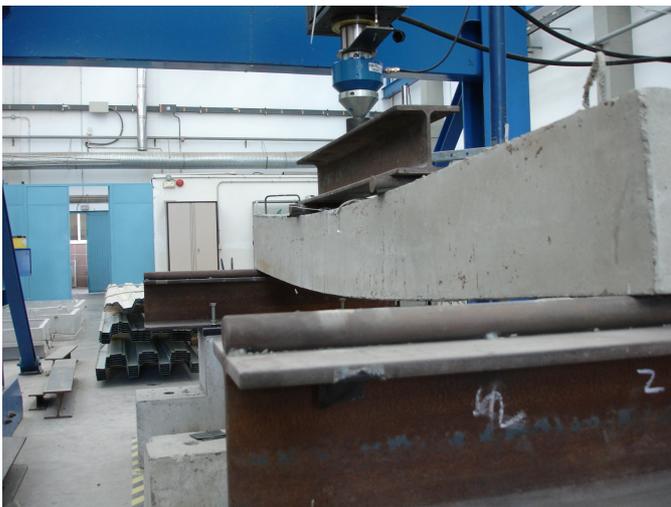
Fig. 4.3: flecha de la viga

A continuación se muestra unas fotografías para ver la flecha de esta clase de elementos. Cabe destacar que una vez que falló y se descargó la viga la recuperación de la flecha fue sorprendente. Ello se debe a que los refuerzos de GFRP no se rompieron y su comportamiento elástico, por ello una vez que cesó la carga tendieron a su posición original recuperando gran parte de la flecha de la viga.

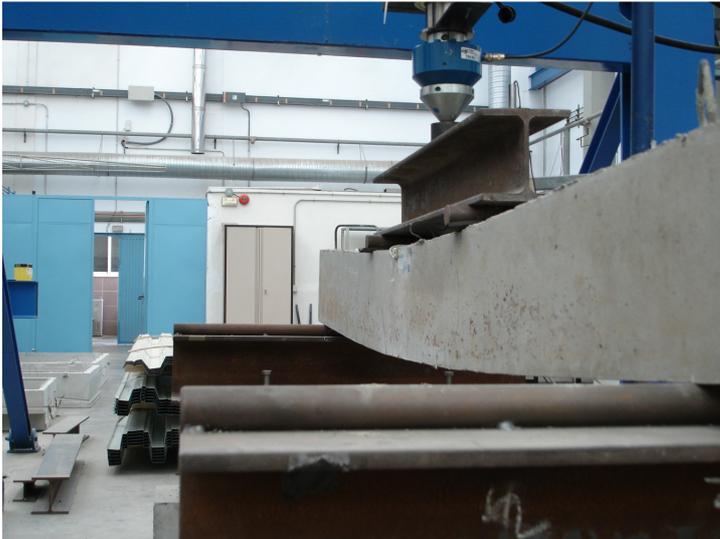
Fig. 4.7: Flecha de la viga durante el ensayo

A continuación se muestran unas fotografías de la flecha de la viga durante el ensayo. En este caso una vez que se rompió y cesó la carga no hubo ningún indicio de recuperación de flecha.

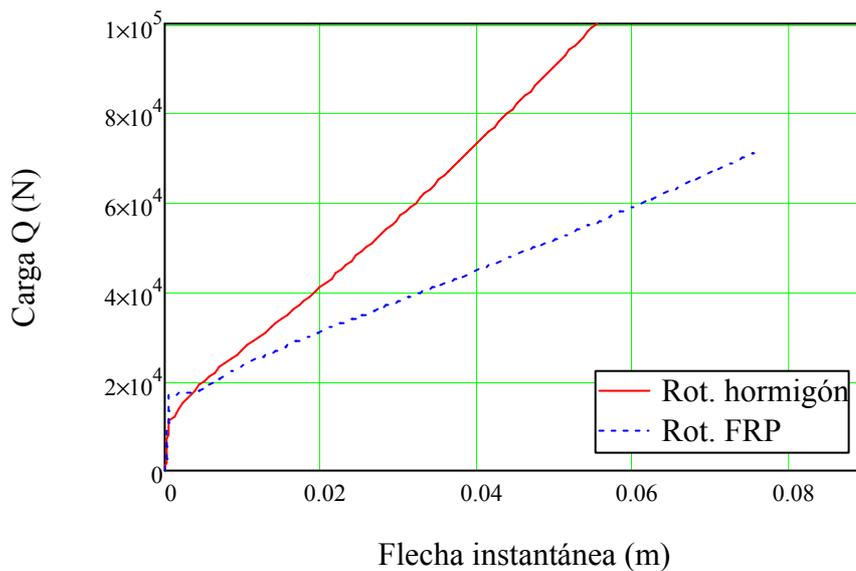
Fig. 4.8: Comparación de evolución de flecha

A continuación se muestra una gráfica con las dos curvas experimentales.

Principalmente, de esta gráfica se puede observar la dependencia de la flecha respecto a la cuantía geométrica. Esto es, cuanto menor es la cuantía colocada, mayor es la flecha para una misma carga y por tanto la pendiente de la curva es menos acusada. Este resultado es totalmente lógico pues para una misma carga y por tanto momento, la deformación que debe experimentar el refuerzo ha de ser mayor y por tanto la rigidez es considerablemente menor. Mientras que en lo que respecta a la carga última, obviamente cuanto más armadura se coloque mayor es la carga soportada.

Por otro lado hacer un pequeño comentario sobre la linealidad de las curva. Ambas presentan una clara tendencia lineal, sin embargo, dentro de lo que cabe la curva de la viga a rotura de la armadura presenta un mayor grado de linealidad. Es decir, permanece lineal hasta la rotura mientras que en el tramo final de la otra curva se puede ver una pequeña curvatura. Igual esta discrepancia se debe al modo de rotura pero a falta de más ensayos no se puede extraer ninguna pauta de comportamiento, más que el simple comentario que se hace.

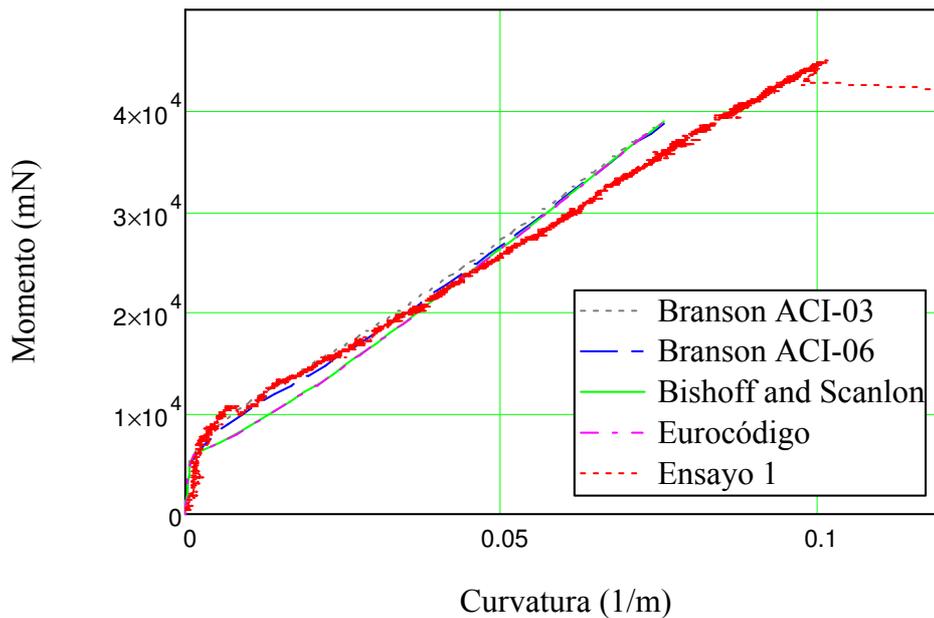
Fig. 4.9: Curvatura para viga por rotura a compresión del hormigón

A continuación se muestran dos gráficas, una para cada tipo de viga, en el que se dibuja tanto las curvas teóricas como experimentales de la relación momento curvatura.

Se puede hacer una lectura de las gráficas análogas al caso de la flecha. Inicialmente la curva se comporta lineal con una pendiente elevada debido a que la sección no está fisurada, pero una vez que se produce, rápidamente se reduce la rigidez y pendiente de la curva manteniéndose lineal hasta la rotura.

Se puede ver que los resultados teóricos concuerdan bastante bien respecto a los experimentales. Es para cargas altas donde la curva experimental de la viga por rotura del hormigón se separa de la teórica que sobrevalora la rigidez del elemento. Y mencionar que la fórmula del ACI-03 sobre estima también la rigidez del elemento para cuantías geométrica bajas.

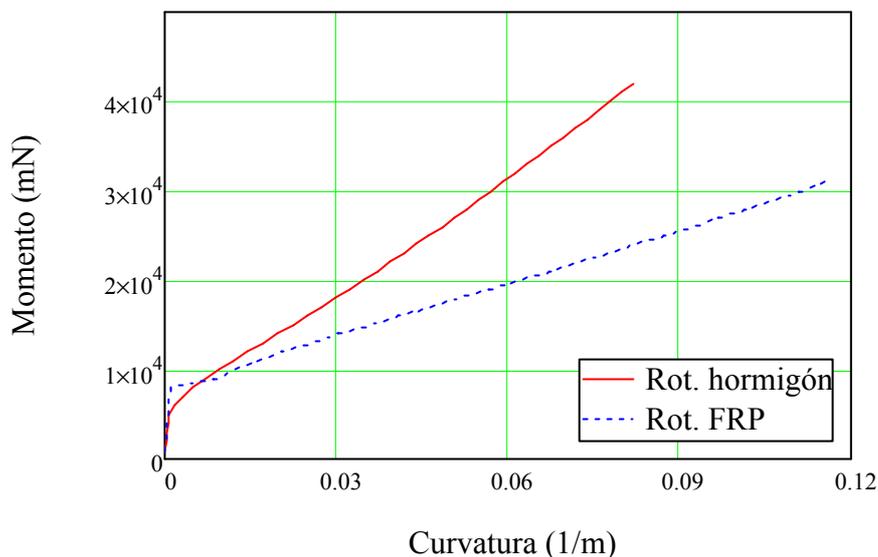
Fig. 4.11: Curvatura para ambos tipos de viga.

En la siguiente figura se muestra las dos evoluciones de la curvatura para ambos tipos de vigas. Igualmente, se puede extraer que la curvatura del elemento depende de la cuantía geométrica dispuesta tal que cuanto menor sea, mayor deformación del refuerzo se espera, menor es la rigidez y mayor es la curvatura.

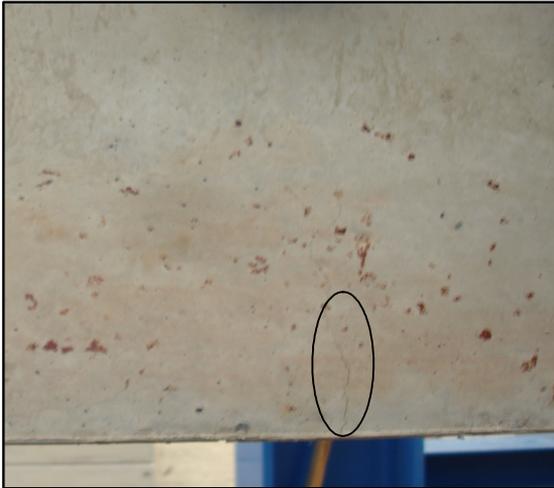
Fig. 4.12: Fisura sección central

Las fisuraciones en ambos tipos de vigas se esperan que sean diferentes por lo que se procede a su comparación (abertura máxima, altura), sin embargo, la evolución es similar. Inicialmente una vez rebasado la carga de fisuración aparece una fisura en la sección central seguido por fisuras cerca de los puntos de carga (Véase Fig. 4.12 y 4.13). A medida que se fue incrementando la carga fueron apareciendo nuevas fisuras separadas regularmente (Fig. 4.14). Para cargas relativamente bajas las fisuras iban creciendo verticalmente hasta una altura en la que se estabilizaron (Fig. 4.15). Esta altura coincide aproximadamente con la de la fibra neutra última. A partir de entonces las fisuras empezaron a abrirse paulatinamente. Una vez ya para cargas altas se podía ver que las fisuras de la región central eran prácticamente verticales mientras que las de las regiones extremas, aunque al principio eran verticales, empezaban a inclinarse debido a la influencia del cortante (Fig. 4.16). Concluir que independientemente del modo de fallo las fisuras a cargas próximas a la última eran bastante considerables y se podía ver con bastante claridad la regularidad de las mismas aún en la zona central donde no existían estribos (Fig. 4.17)

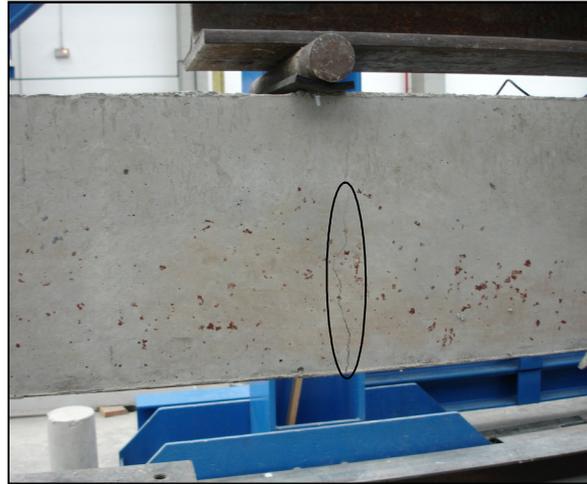
Fig. 4.13: Fisura puntos de carga

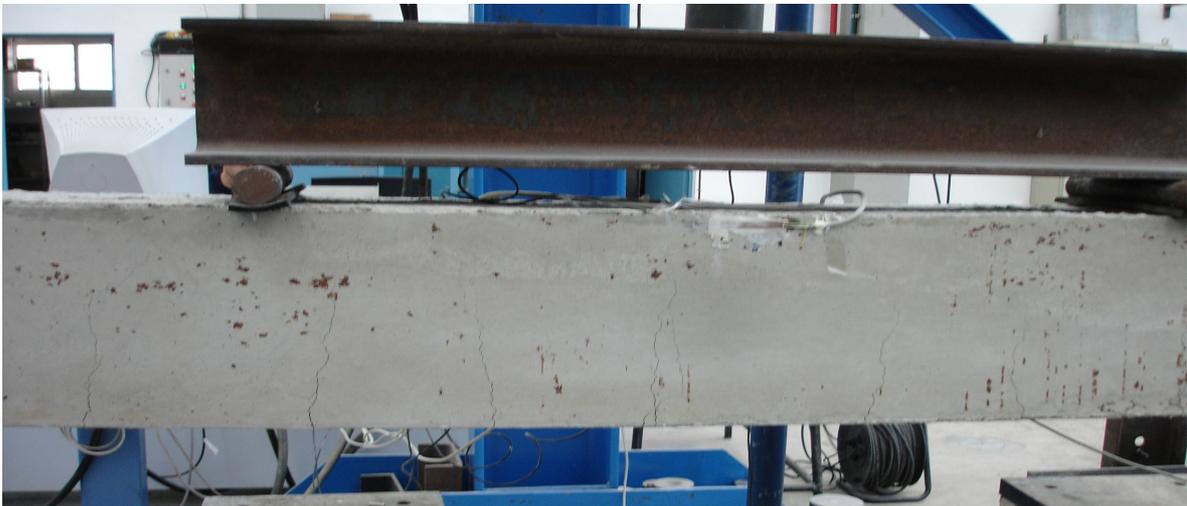
Fig. 4.14: Aparición de nuevas fisuras separadas regularmente

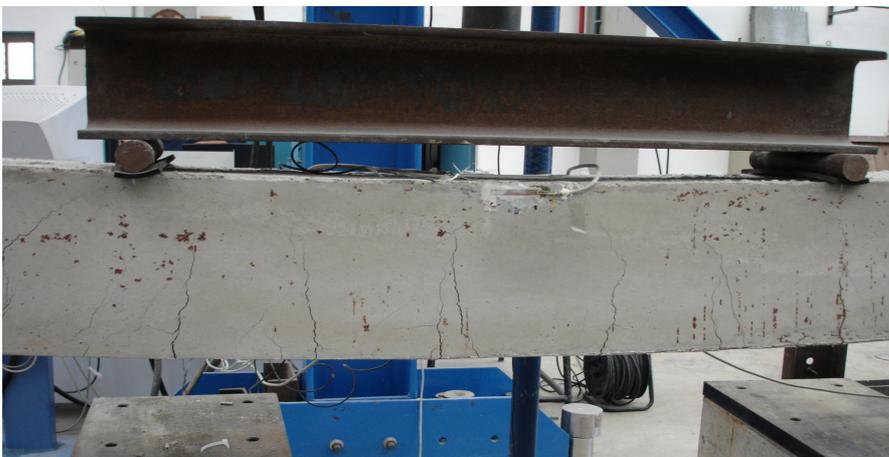
Fig. 4.15: Estabilización de la altura de las fisuras

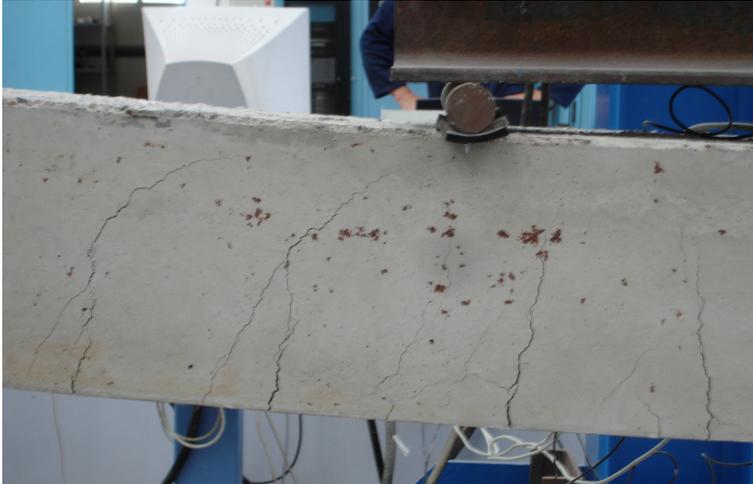
Fig. 4.16: influencia del cortante en los tercios extremos.

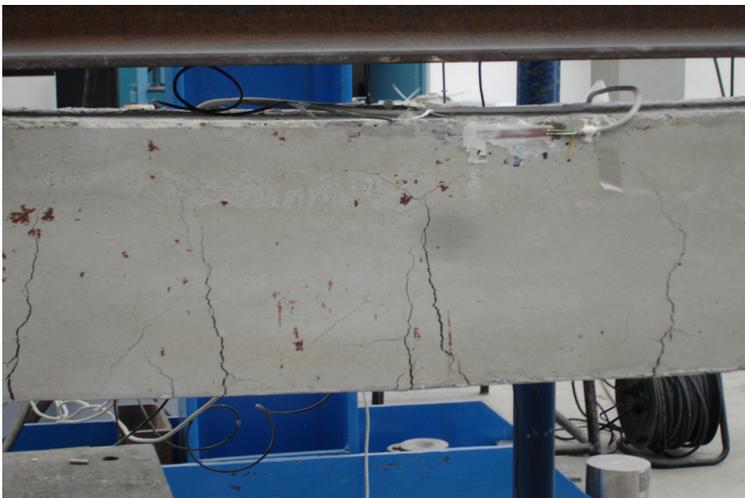
Fig. 4.17: Grandes aberturas de fisuras y regularidad en la región central.

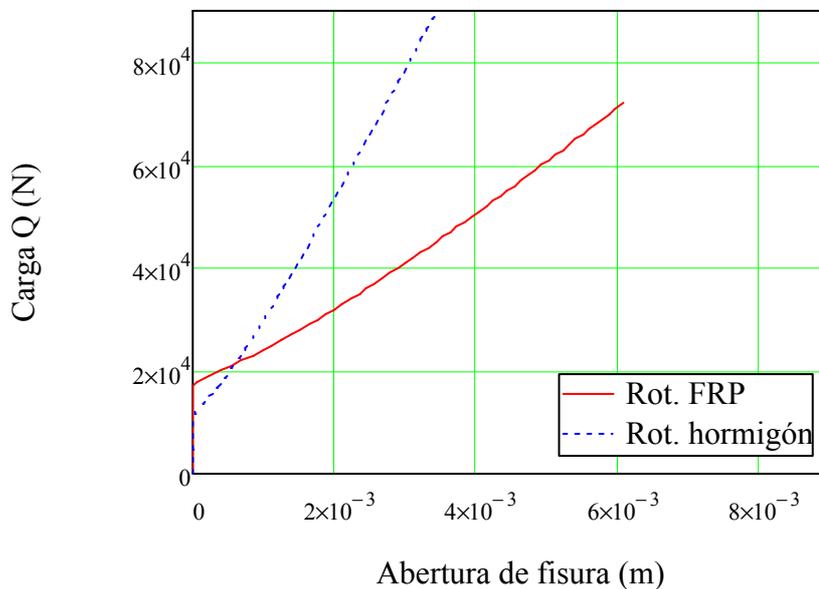
Fig. 4.18: Abertura de fisura según EHE para ambos tipos de viga

Con las siguientes dos gráficas se pretende comparar la abertura de fisura máxima de ambos tipos de viga según los dos procedimientos de cálculo.

Se puede ver claramente, independientemente de la norma, que cuanto menor sea la cuantía geométrica colocada, mayor es la abertura de fisura esperada para una misma carga. Este resultado era previsible, puesto que la deformación depende directamente de la deformación del refuerzo y obviamente éste de la cantidad dispuesta.

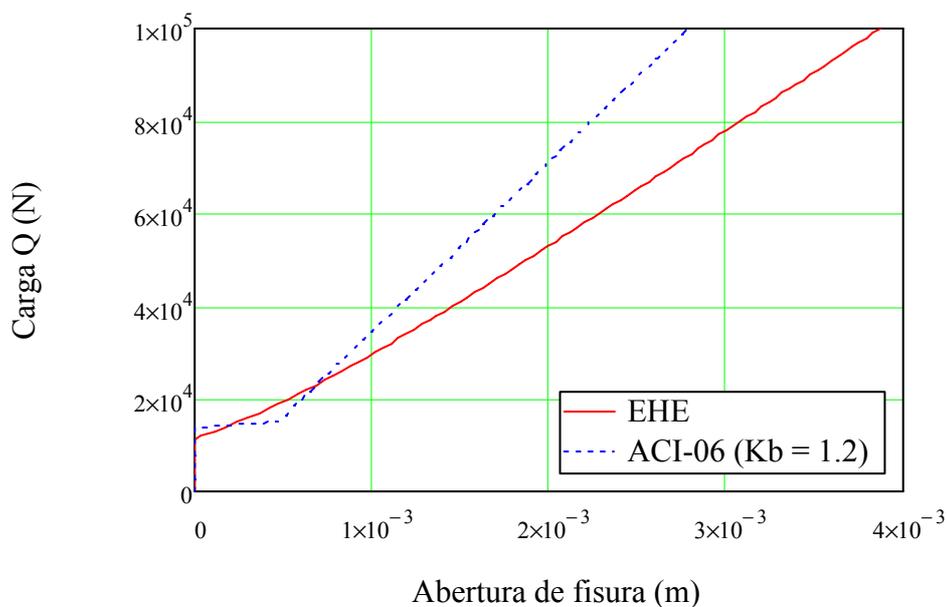
Fig. 4.20: Abertura de fisura para viga por rotura del hormigón

Por último se pretende comparar las predicciones de ambas normas para cada tipo de fallo. A continuación se vuelve a mostrar dos gráficas en las que la primera hace referencia a la viga por rotura del hormigón y la segunda a la restante.

De estas dos gráficas se puede extraer que independientemente del modo de fallo, se la predicción del código ACI es menos conservadora que la EHE.

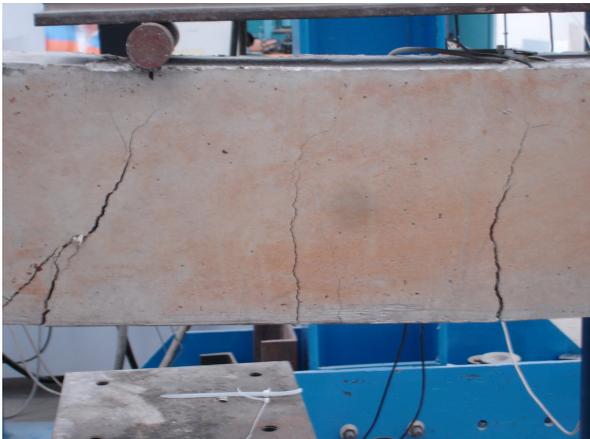
Fig. 4.22: Viga rotura de armadura

A continuación se muestran unas fotografías de las fisuras para ambos tipos de vigas en cargas próximas a la rotura.

Comparado ambas fotografías se puede observar que las aberturas de fisuras son realmente mayores en la viga con menor cuantía geométrica. Además para ésta misma, se puede intuir que la altura de la fisura es algo mayor debido a que la fibra neutra es más alta. Es decir, se puede concluir que los resultados teóricos concuerdan con la realidad.

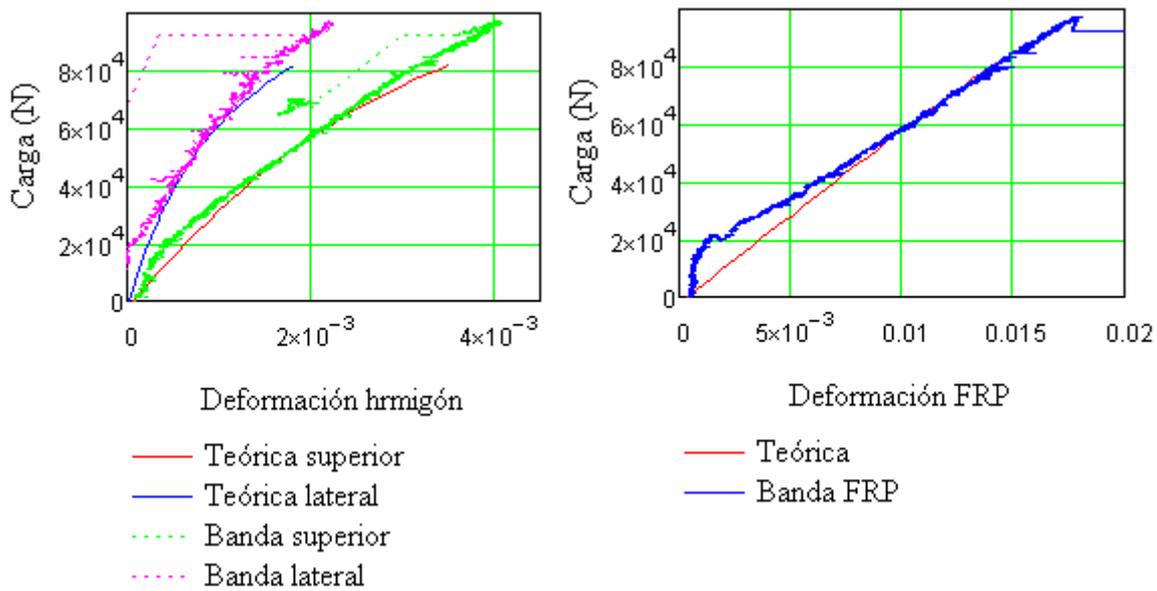
Fig. 4.24 y 4.25: Deformaciones para la vida de rotura del hormigón

A continuación se muestran cuatro gráficas, dos de cada tipo de viga, en el que se muestra tanto la predicción teórica como experimental de la deformación del hormigón en la cara superior, a nivel de la banda lateral y la deformación del refuerzo. Véase Fig. 3.23 para clarificar.

La predicción teórica se ha hecho en base a un análisis seccional utilizando el diagrama parábola rectangular del hormigón. Además se supone que el hormigón no trabaja a tracción y la sección se mantiene plana antes y después de la deformación.

En términos generales la evolución experimental de la deformación del hormigón es igual para ambos tipos de vigas. Al principio se distingue un tramo lineal, debido a la sección aún sin fisurar, en el que la curva se separa de la teórica. Una vez iniciado la fisuración, el hormigón a tracción rápidamente deja de colaborar, la pendiente cambia y tiende a aproximarse a la curva predicha. Esta misma lectura puede ser hecha con la evolución experimental de la deformación del refuerzo. Este fenómeno se aprecia mejor en la Fig. 4.24 y 4.25, fíjese que una vez producido la fisuración las curvas teóricas y experimentales tienden a converger.

Otra cuestión que cabe destacar es que la deformación de la banda lateral es menor obviamente de la banda superior y coincide con la teórica, con lo cual junto con la deformación del refuerzo se demuestra que el elemento sigue una ley plana en el que la deformación es proporcional a la distancia desde la fibra neutra.

Como se puede ver en las gráficas anteriores, obviamente las deformaciones máximas tanto del hormigón como del refuerzo dependen del modo de fallo. En el caso de rotura del hormigón se alcanza una deformación máxima del 0.4%, algo superior a lo que predice la EHE, mientras que la del refuerzo se queda en un 1.8%. Por el contrario, y como ha de esperarse, para el otro tipo de viga la deformación máxima del hormigón es bastante menor, entorno al 0.25%, mientras que la de refuerzo alcanza un valor de 2.3%, algo inferior a la que se esperaba de 2.5%. Esto último puede ser por varios motivos, o bien la tensión última es menor de la que predice el fabricante, o bien el módulo elástico es algo mayor o las dos cosas a la vez. Si realmente fuera que el módulo elástico, esto explicaría las diferencias que existen en la gráfica de la deformación del refuerzo, como se vera a continuación, en la gráfica de la fibra neutra y por supuesto la diferencia de la deformación de la banda lateral teórica y experimental.

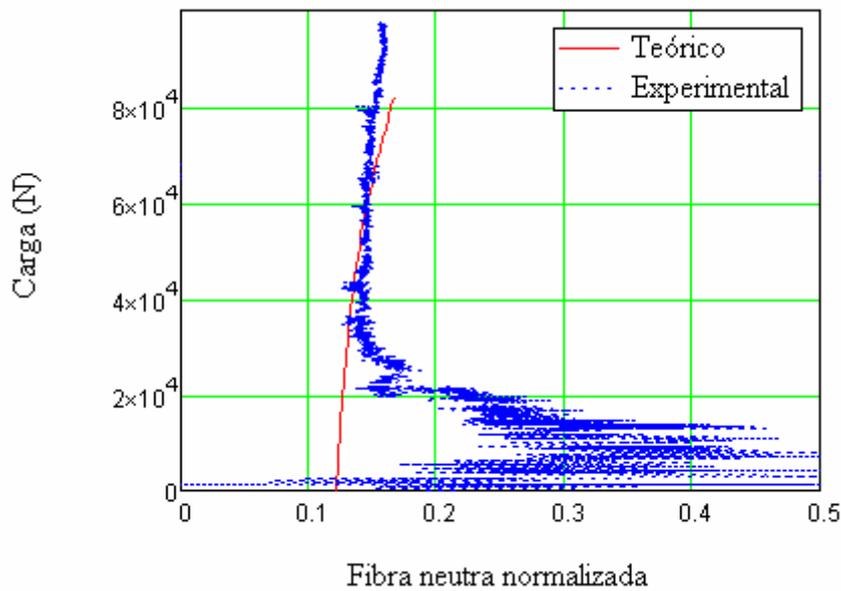
Fig. 4.28: Fibra neutra normalizada para viga por rotura del hormigón

A continuación se muestra dos gráficas que muestran tanto la evolución teórica como experimental de la fibra neutra para cada tipo de viga.

La predicción teórica se ha hecho en base a un análisis seccional utilizando el diagrama parábola rectangular del hormigón. Además se supone que el hormigón no trabaja a tracción (lo cual, como se verá a continuación, no es totalmente exacto para cargas bajas) y la sección se mantiene plana antes y después de la deformación. Mientras que la experimental se ha obtenido por medio de las bandas extensométricas pegadas en la cara superior del hormigón y en las barras de GFRP

Si se comparan las curvas de ambos tipos de viga se puede extraer que la profundidad de la fibra neutra depende, como cabe esperarse, de la cantidad de armadura a tracción. De tal manera que la viga sobre-reforzada tiende a una profundidad de fibra neutra mayor. Normalmente la fibra neutra es gobernada por la deformación el refuerzo, puesto que suele ser un orden de magnitud mayor que el hormigón, luego cuanto menos armadura se disponga menor es la profanidad de la fibra neutra.

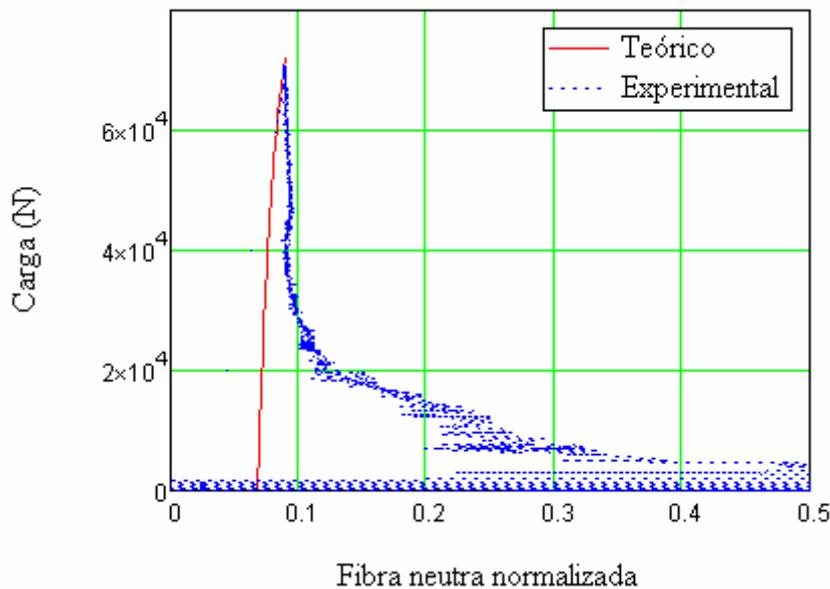
Fig. 4.29: Fibra neutra normalizada para viga por rotura a tracción de la armadura
 La evolución experimental es prácticamente similar para ambos tipos de viga. Parte inicialmente de la mitad de la sección, debido a que la sección aun no se encuentra fisurada y el hormigón a tracción colabora, pero una vez que se fisura la colaboración del hormigón rápidamente se deteriora y tiende a la curva experimental.

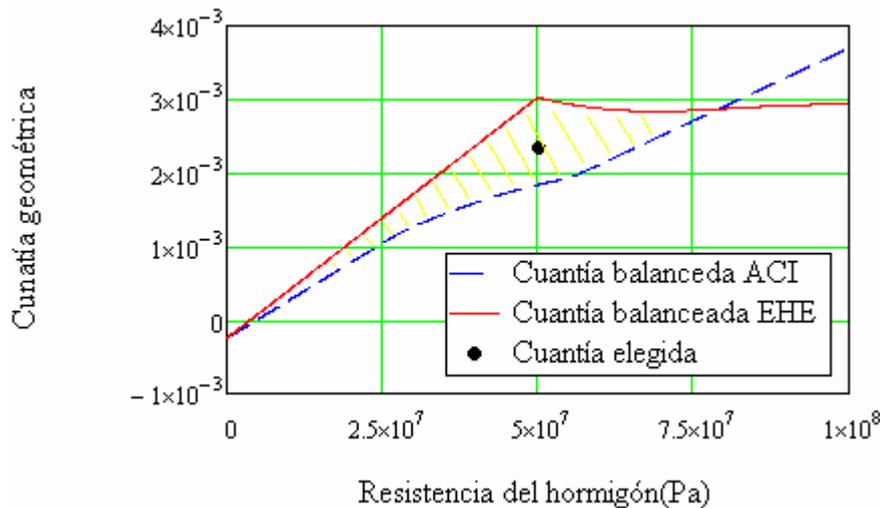
Fig. 4.30: Cuantía balanceada según la EHE y ACI y cuantía elegida.

cual, todo ello induce a pensar que la EHE es un poco más acertada. De hecho en la fase de diseño se buscó un resultado contradictorio para comprobarlo. Es decir, que ambas predijeran modos de fallo diferente para una misma viga. En concreto se hizo para la viga por rotura a tracción de la armadura. A continuación se muestra una gráfica bastante instructiva.

Sólo se tuvo que buscar una cuantía que estuviera dentro de la franja amarilla en la que las dos normativas predicen resultados diferentes. A continuación se muestra una tabla con la cuantía de los dos tipos de viga, la cuantía balanceada predicha por las dos normativas y el modo de fallo final que ocurrió en la experimentación.

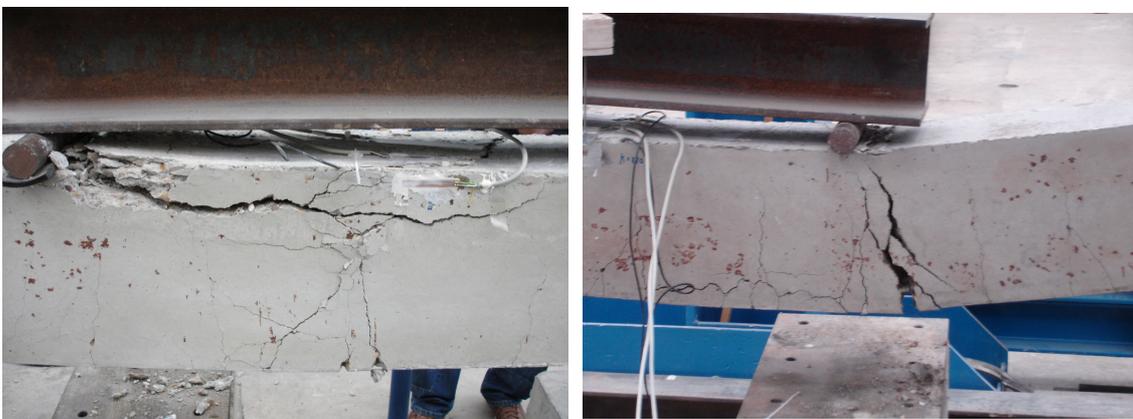
Concluir por tanto que se obtuvo los dos modos de fallos buscados, siendo la EHE más acertada que el código ACI tal como se cabía esperar. Finalmente se muestran dos fotografías en las que se ve los dos modos de fallos experimentales.

Fig. 4.31: Fallo por compresión del hormigón Fig. 4.29: Rotura del refuerzo

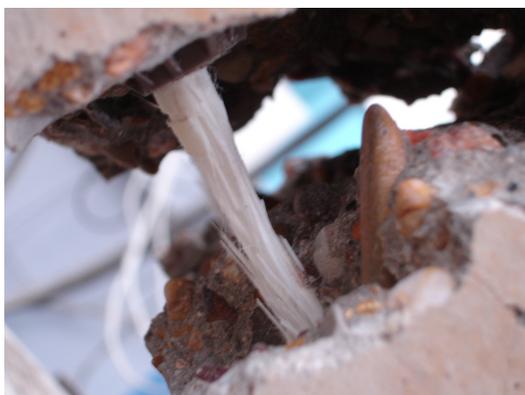
Fig. 4.32: Fallo no prematuro

Se puede ver en la primera imagen una rotura limpia de las barras en las que por tracción han roto y las fibras se encuentran sueltas. Sin embargo, en la otra fotografía es diferente, parece que los estribos estrangulan a las barras y las rompe transversalmente. De hecho la resistencia transversal de estas barras son muy bajas y los estribos al estar sometido a tracción debido al cortante puede que las haya dañado. Ello explicaría que la carga última de esta viga hay sido algo menor.

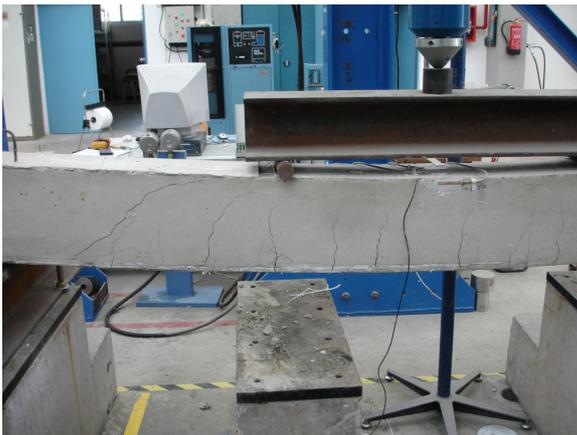
Fig. 4.34: Grieta a 45°

En uno de los tercios extremos, para cargas relativamente altas, llamaba la atención una grieta a 45° aproximadamente. Esta grieta para cargas cerca de la rotura, empezó a abrirse significativamente, lo cual significaba que los estribos se estaban deformando excesivamente y estaban a punto de colapsar. Sobre unos 98 kN finalmente la viga fallo a cortante. A continuación se muestra unas fotografías sobre este modo de fallo.
