| PR-E-02: COMODIDAD DURANTE LA ESPERA (antes de inspección)<br>ITV CARMONA (SEVILLA) | | | |
| ESCALA | SITUACIÓN ACTUAL DE LA SALA DE ESPERA | | PLANO Nº |
| | AUTOR: ÁNGEL JIMÉNEZ RIVAS | ESTUDIO EMPÁTICO DE LAS ESTACIONES DE<br>INSPECCIÓN TÉCNICA DE VEHÍCULOS (I.T.V.) DE<br>ANDALUCÍA | |

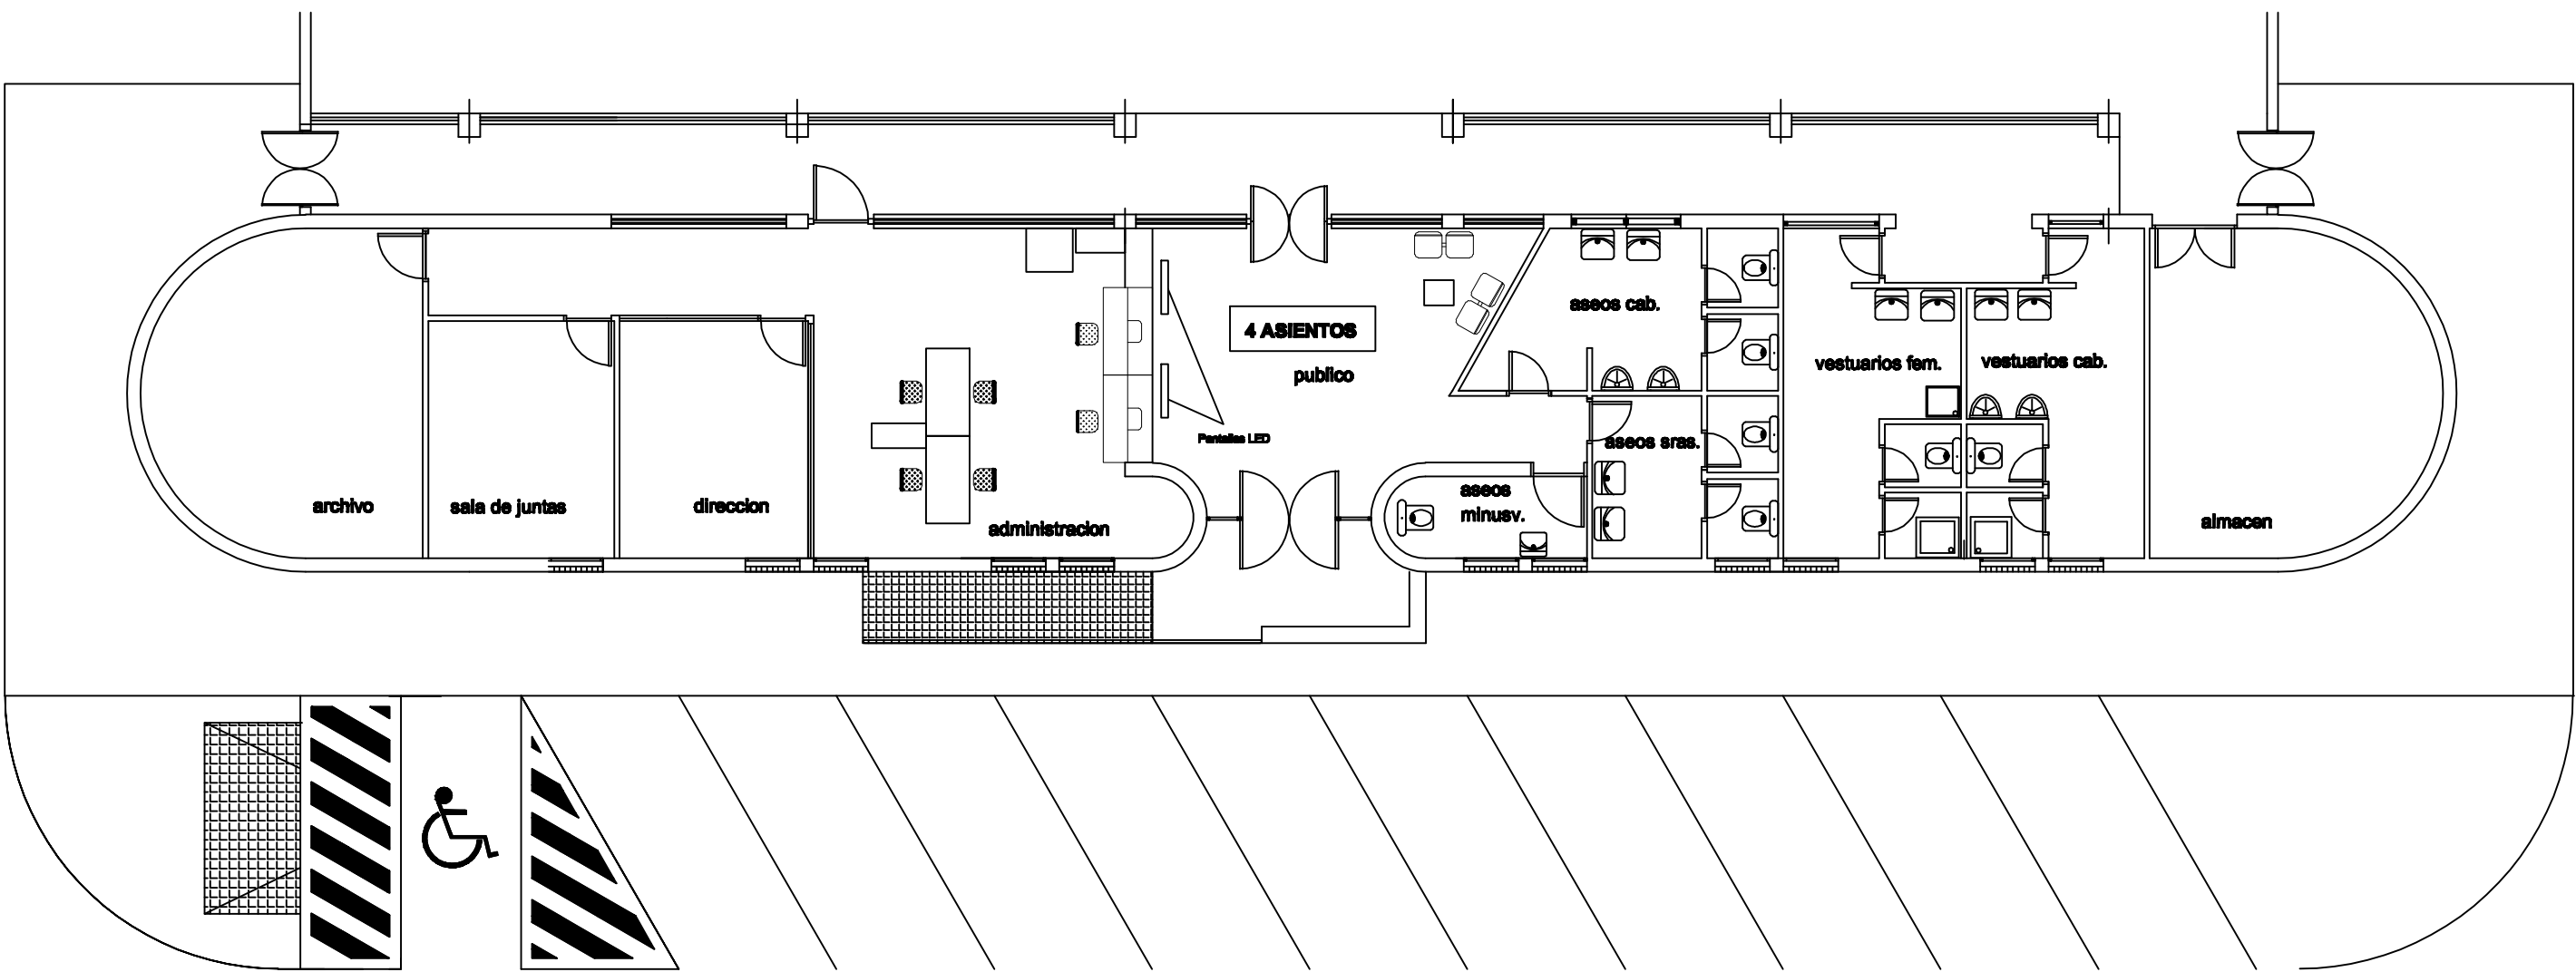
**PUNTOS DE MEJORA:**

- Reducida Sala de espera para el flujo de personas
- Exceso de ruido
- Inseguridad en el personal
- Insuficiente número de asientos
- Ausencia de máquinas de Vending
