ANEXO II:

“REPORTAJE FOTOGRÁFICO DE DEFECTOS

IDENTIFICACION GRÁFICA DE EQUIPOS Y DEFECTOS

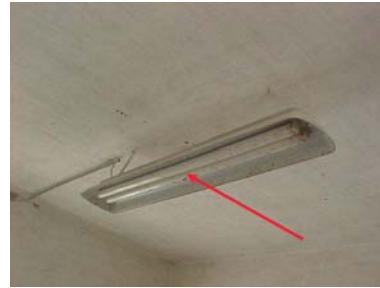
Fotografía nº 2 – BOMBA/BD-01. Reparar estanqueidad de la luz.

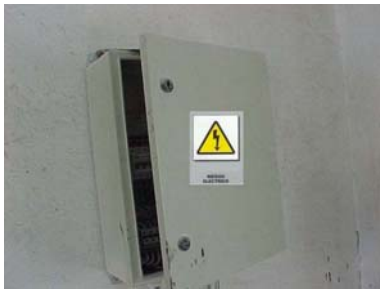
Fotografía nº 3 – BOMBA/BD-01. Señalizar riesgo eléctrico.

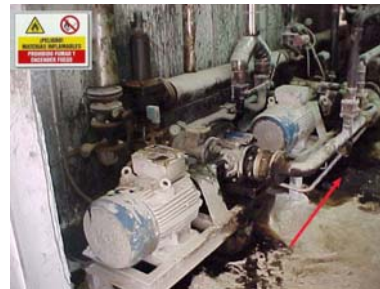
Fotografía nº 4 – BOMBA BG-01. Instalar un sistema de recogida de fueloil adecuado y señalizar riesgo.

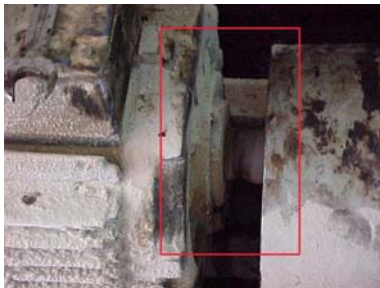
Fotografía nº 5 – BOMBA/BG-01. Resguardo insuficiente.

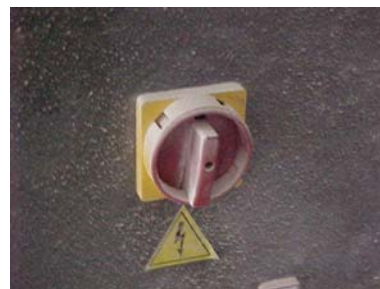
Fotografía nº 8 – CALDERA KONUS. Identificar el interruptor general.

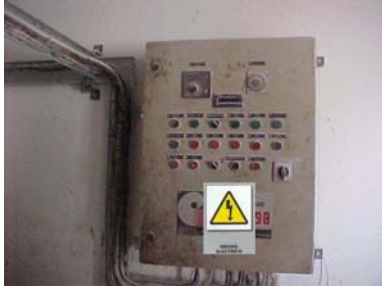
Fotografía nº 9 – CALDERA ERATCISA. Señalizar riesgo eléctrico.

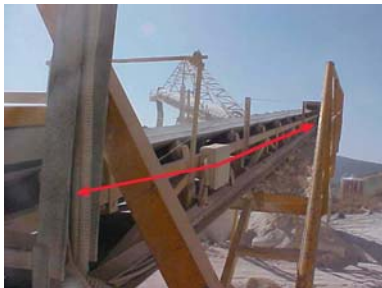
Fotografía nº 3 – CINTA/TC-52. Riesgo de atrapamiento.

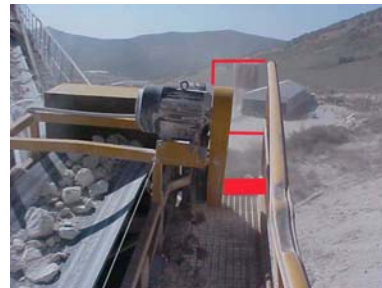
Fotografía nº 4 – CINTA/TC-52. Faltan barandillas al final de la cinta.

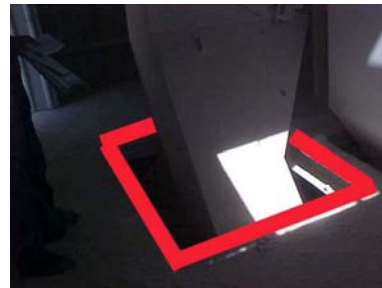
Fotografía nº 20 – CINTA/TC-161. Faltan rodapiés.

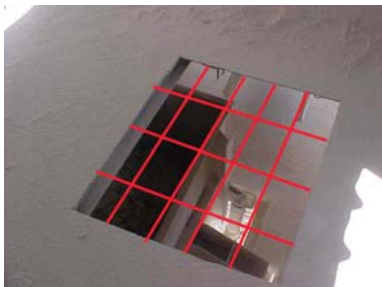
Fotografía nº 21 – CINTA/TC-161. Cubrir hueco en la plataforma de acceso.

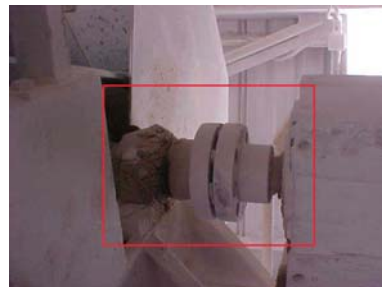
Fotografía nº 22 – CINTA/TC-161. Falta resguardo de protección.

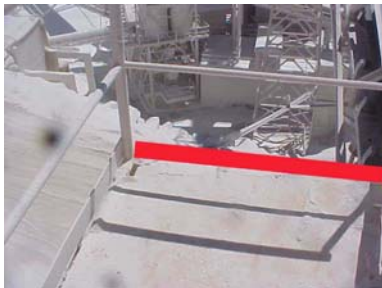
Fotografía nº 27 – CRIBA/CV-104. Faltan rodapiés.

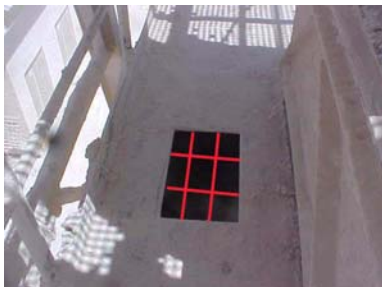
Fotografía nº 29 – CRIBA/CV-104. Cubrir hueco en la plataforma.

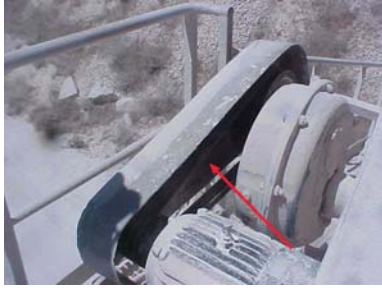
Fotografía nº 33 – CINTA/TC-103. Resguardo insuficiente.

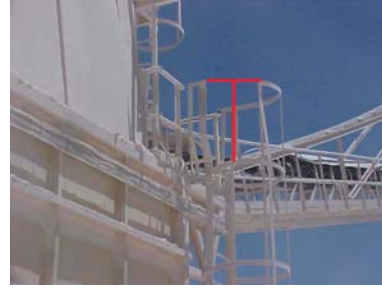
Fotografía nº 34 – TOLVA/TR-105. Reparar quitamiedos de la escalera.

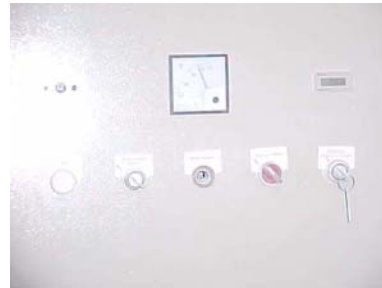
Fotografía nº 2 – CUADRO DE MANDO. Órganos de accionamiento en desuso dan motivo a confusión.

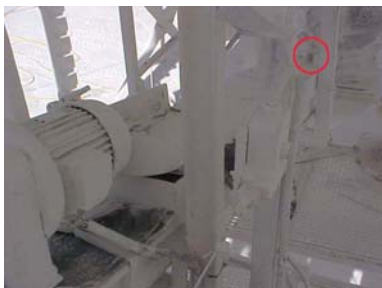
Fotografía nº 5 – SINFIN/SF-2001. Paro de emergencia sin identificar.

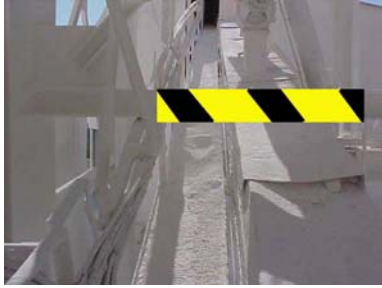
Fotografía nº 9 – CINTA/TC-2002. Señalizar riesgo de golpeo.

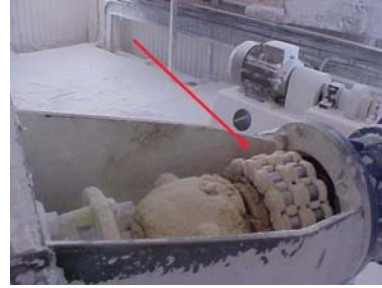
Fotografía nº 10 – SINFÍN/SF-2006. Falta resguardo de protección.

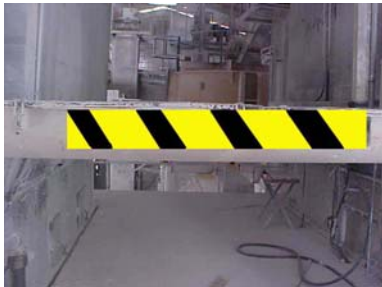
Fotografía nº 13 – SINFÍN/SF-2007. Falta señalización de golpeo.

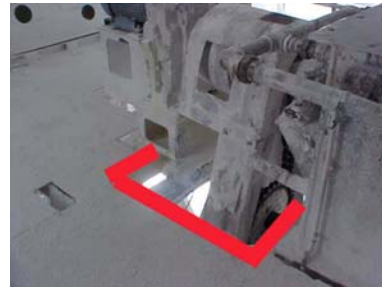
Fotografía nº 14 – HIDRATADORES/H-1/H-2. Faltan rodapiés.

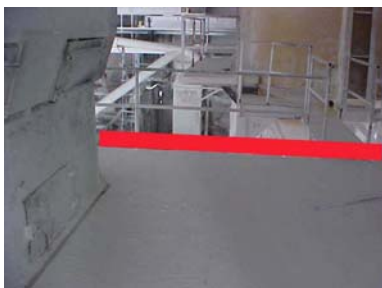
Fotografía nº 15 – HIDRATADORES/H-1/H-2. Faltan rodapiés.

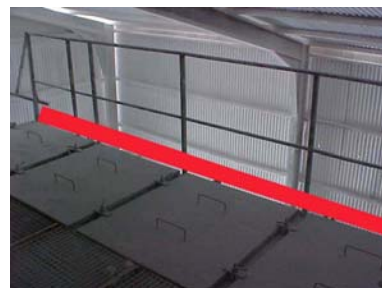
Fotografía nº 16 – HIDRATADORES/H-1/H-2. Faltan rodapiés.

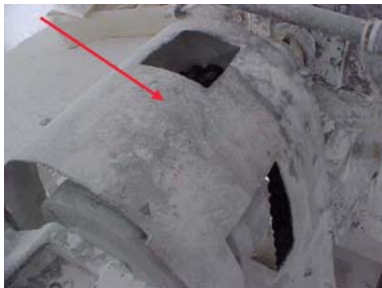
Fotografía nº 19 – HIDRATADORES/H-1/H-2. Resguardo insuficiente.

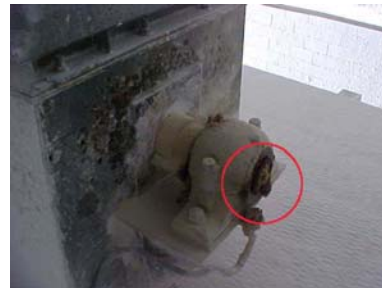
Fotografía nº 20 – HIDRATADORES/H-1/H-2. Falta resguardo.

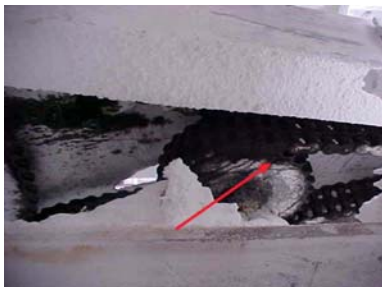
Fotografía nº 21 – HIDRATADORES/H-1/H-2. Resguardo insuficiente.

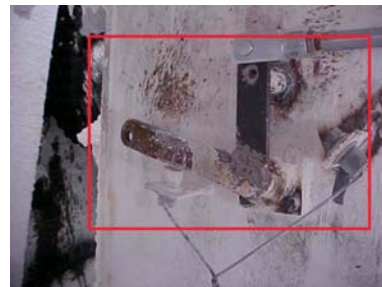
Fotografía nº 22 – HIDRATADORES/H-1/H-2. Falta resguardo.

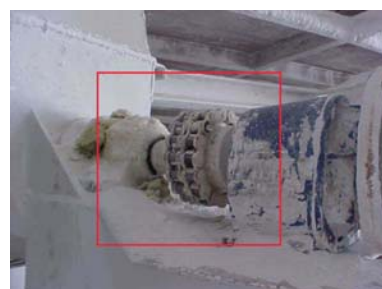
Fotografía nº 24 – SINFÍN/SF-2012. Falta resguardo.

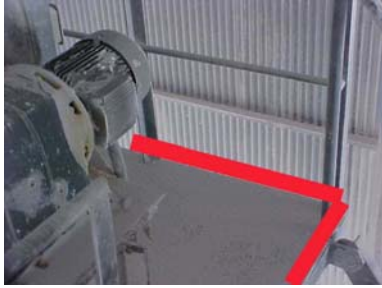
Fotografía nº 25 – ELEVADOR/EC-2013. Faltan rodapiés.

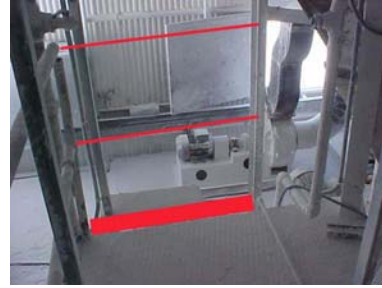
Fotografía nº 26 – ELEVADOR/EC-2013. Faltan barandillas.

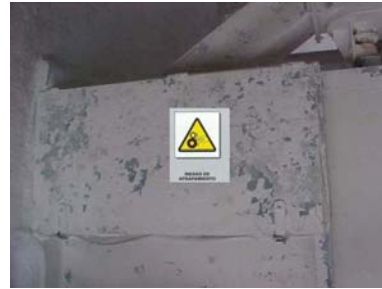
Fotografía nº 28 – ELEVADOR/EC-2013. Existe riesgo de fácil apertura.

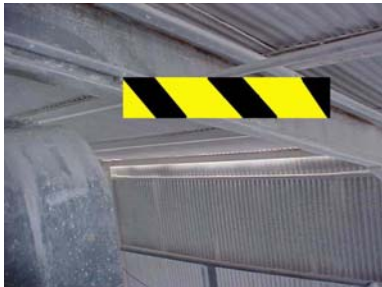
Fotografía nº 29 – ELEVADOR/EC-2013. Riesgo de golpeo en la cabeza.

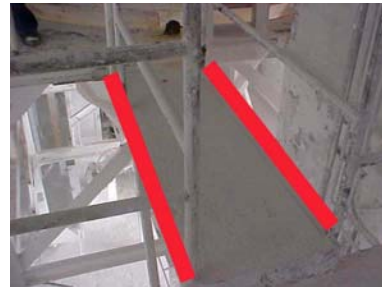
Fotografía nº 30 – SEPARADOR/SE-2015. Faltan rodapiés.

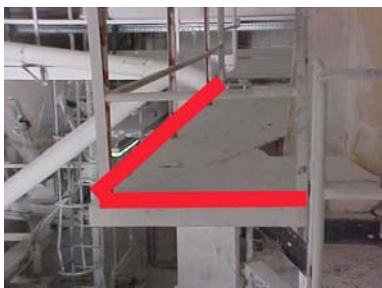
Fotografía nº 31 – SEPARADOR/SE-2015. Faltan rodapiés.

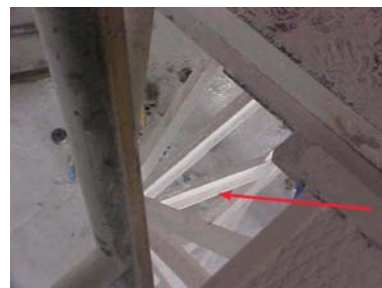
Fotografía nº 32 – SEPARADOR/SE-2015. Huevo con riesgo de caída.

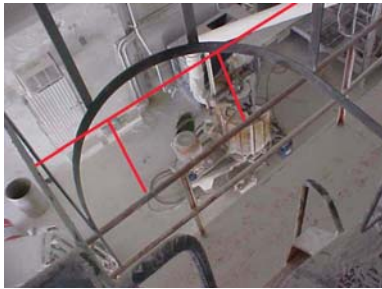
Fotografía nº 33 – SEPARADOR/SE-2015. Falta elevar la barandilla la plataforma a altura de escalera.

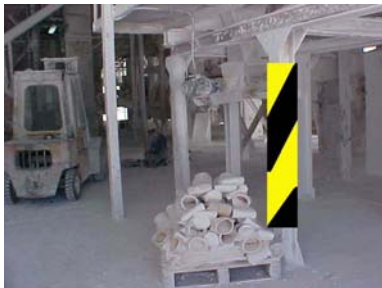
Fotografía nº 35 – SEPARADOR/SE-2015. Señalizar columnas para el paso de carretillas.

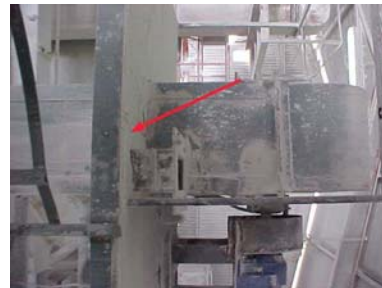
Fotografía nº 36 – ELEVADOR/EC-2016. Faltan elementos de seguridad.

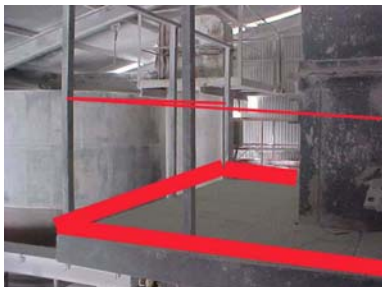
Fotografía nº 37 – ELEVADOR/EC-2016. Faltan rodapiés y barra intermedia.

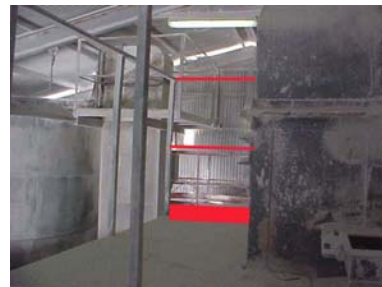
Fotografía nº 38 – ELEVADOR/EC-2016. Señalizar riesgo de tropiezo.

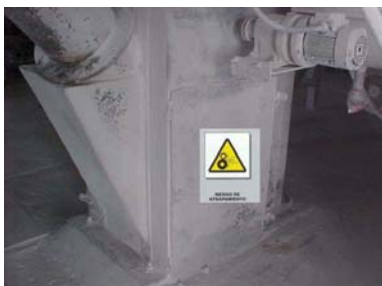
Fotografía nº 39 – ELEVADOR/EC-2016. Falta sistema de enclavamiento en el resguardo y señalizar.

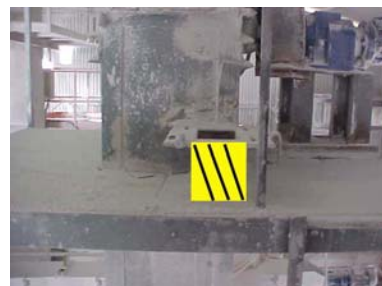
Fotografía nº 40 – ELEVADOR/EC-2016. Señalizar riesgo de tropiezo.

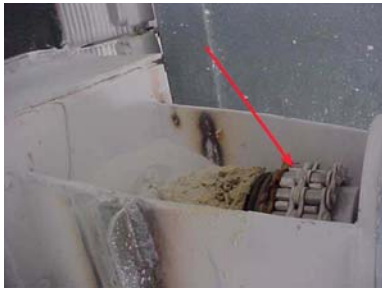
Fotografía nº 41 – SINFÍN/SF-2017. Riesgo de atrapamiento.

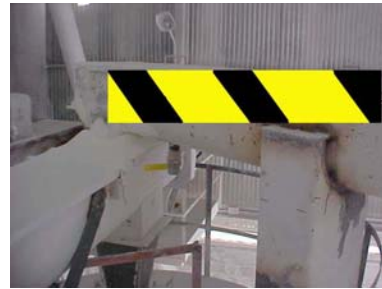
Fotografía nº 42 – SINFÍN/SF-2017. Señalizar riesgo de golpeo en la cabeza.

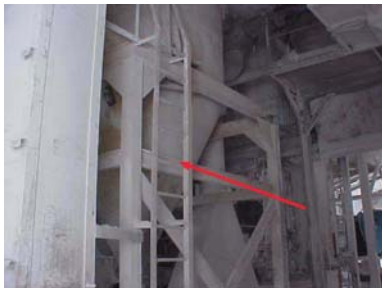
Fotografía nº 43 – SEPARADOR/SE-2018. Falta quitamiedos en escalera de gato.

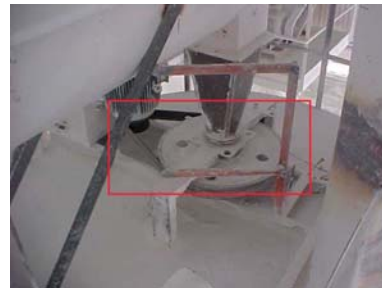
Fotografía nº 44 – SEPARADOR/SE-2018. Falta resguardo de protección.

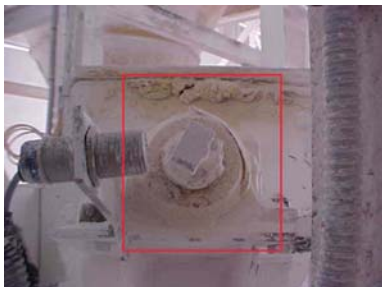
Fotografía nº 45 – SINFÍN/SF-2019. Falta resguardo de protección.

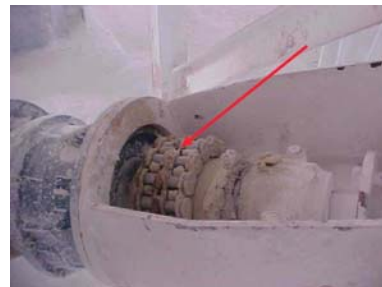
Fotografía nº 46 – SINFÍN/SF-2019. Falta resguardo de protección.

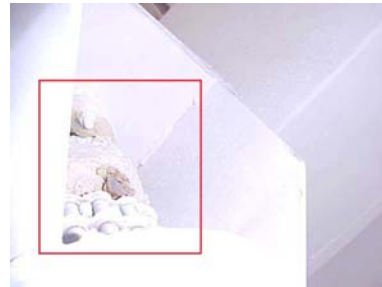
Fotografía nº 54 – SINFÍN/SF-2304. Falta resguardo de protección.

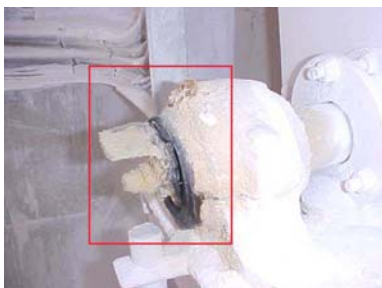
Fotografía nº 55 – SINFÍN/SF-2304. Falta resguardo de protección.

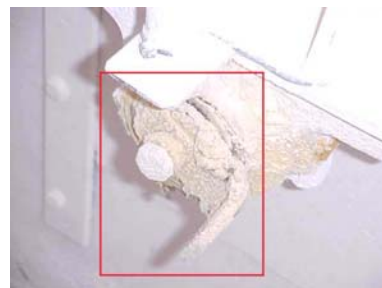
Fotografía nº 56 – SINFÍN/SF-2305. Falta resguardo de protección.

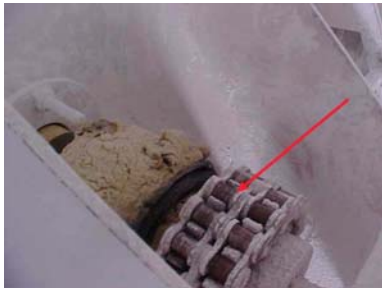
Fotografía nº 57 – SINFÍN/SF-2306. Falta resguardo de protección.

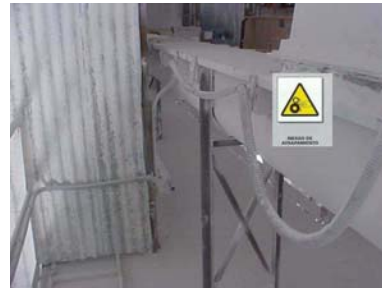
Fotografía nº 58 – SINFÍN/SF-2306. Señalizar riesgo de atrapamiento y golpeo en cabeza al pasar.

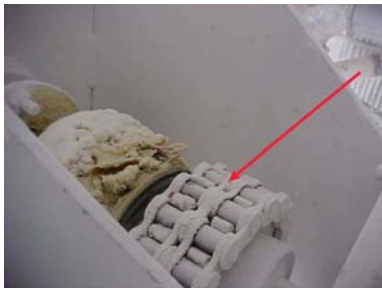
Fotografía nº 59 – SINFÍN/SF-2307. Falta resguardo de protección.

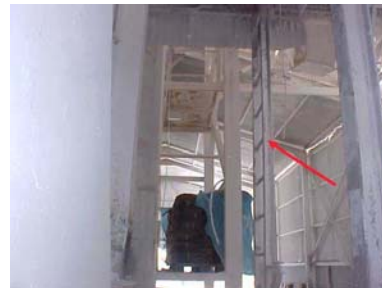
Fotografía nº 60 – VENTILADOR/VF-2700. Falta quitamiedos en escalera vertical.

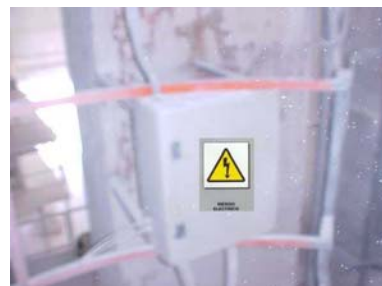
Fotografía nº 64 – VENTILADOR/VF-2353. Señalizar riesgo eléctrico.

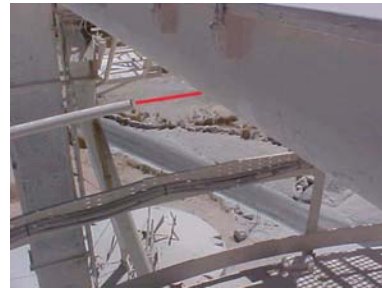
Fotografía nº 66 – ELEVADOR/EC-2201. Falta parte de barandilla.

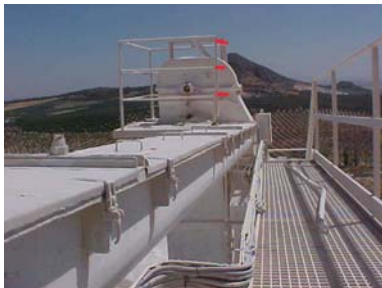
Fotografía nº 67 – ELEVADOR/EC-2201. Faltan barandillas.

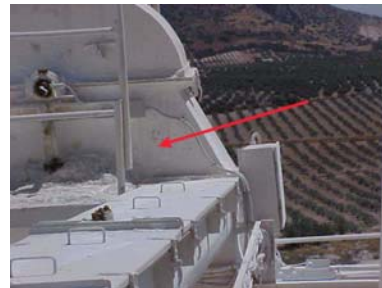
Fotografía nº 68 – ELEVADOR/EC-2201. Acceso a transmisión de elevador inadecuado.

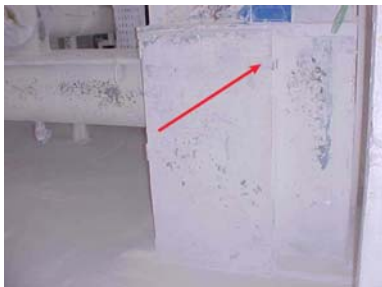
Fotografía nº 69 – ELEVADOR/EC-2201. Falta sistema de enclavamiento en el resguardo.

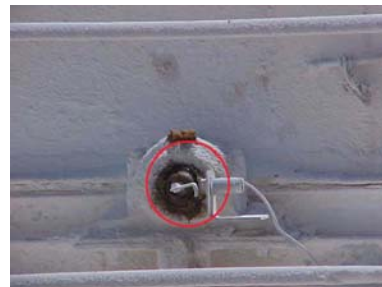
Fotografía nº 70 – ELEVADOR/EC-2201. Falta resguardo de protección.

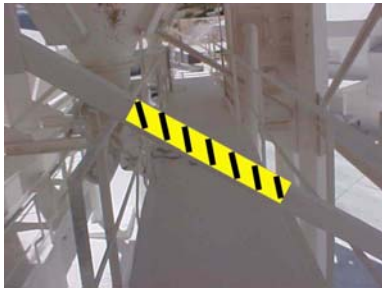
Fotografía nº 73 – SINFÍN/SF-22. Señalizar riesgo de golpeo.

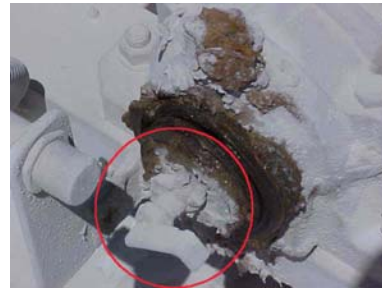
Fotografía nº 74 – SINFÍN/SF-2203. Falta resguardo de protección.

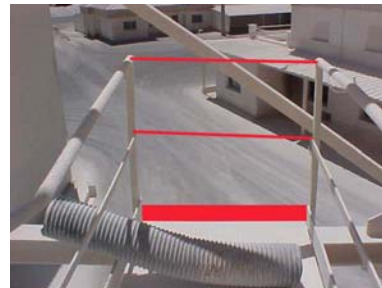
Fotografía nº 76 – SINFÍN/SF-23. Faltan barandillas.

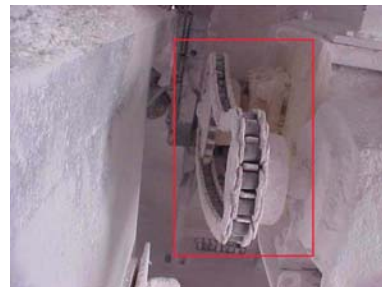
Fotografía nº 78 – SINFÍN/SF-2100. Falta resguardo de protección.

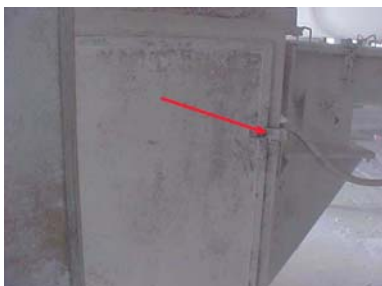
Fotografía nº 79 – ELEVADOR/EC-2101. Falta sistema de enclavamiento en compuerta inspección.

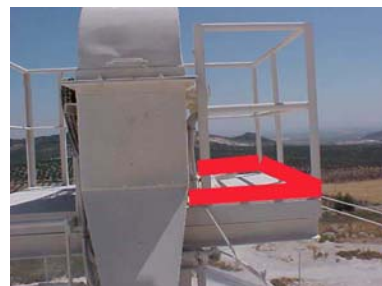
Fotografía nº 80 – ELEVADOR/EC-2101. Faltan rodapiés.

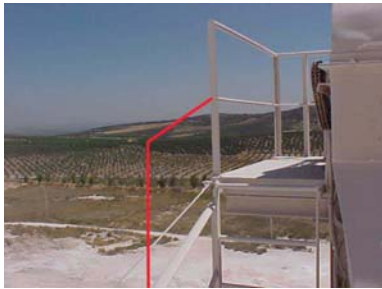
Fotografía nº 81 – ELEVADOR/EC-2101. Elevar barandilla al lado de escalera.

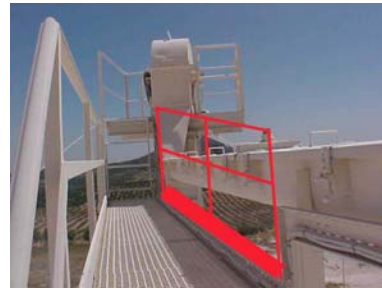
Fotografía nº 82 – ELEVADOR/EC-2101. Falta barandilla a un lado.

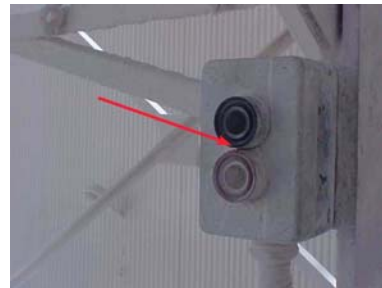
Fotografía nº 84 – SINFÍN/SF-23. Accionamientos sin identificar.

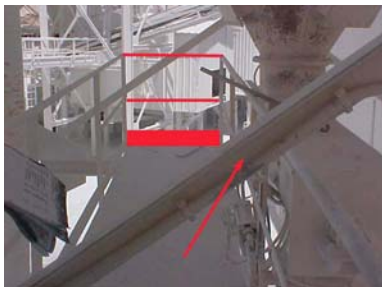
Fotografía nº 85 – SINFÍN/SF-21. Falta barandilla de protección y señalar riesgo de golpeo.

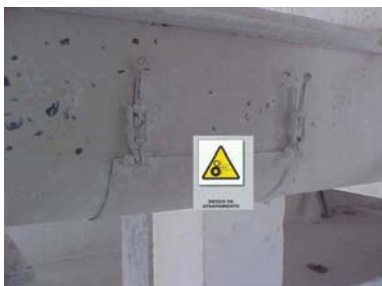
Fotografía nº 87 – SINFÍN/SF-2011. Señalar riesgo de atrapamiento en compuerta de descarga rápida.

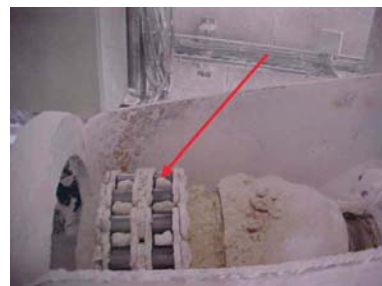
Fotografía nº 88 – SINFÍN/SF-2355. Falta resguardo de protección.

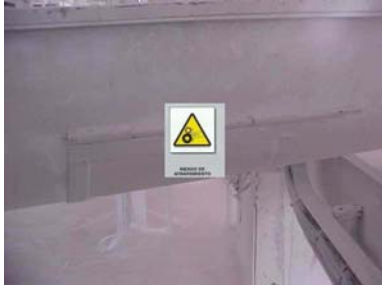
Fotografía nº 89 – SINFÍN/SF-2355. Señalizar riesgo de atrapamiento en compuerta de descarga rápida.

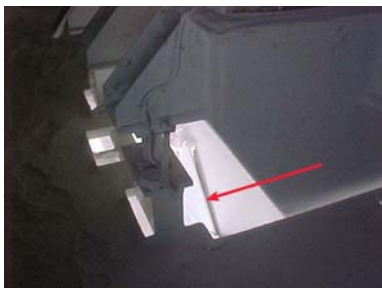
Fotografía nº 5 – HORNO 3/H-3. Huevo en plataforma de acceso.

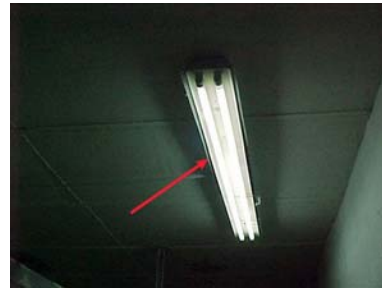
Fotografía nº 10 – COMPRESOR/AC-160. Instalar estanquidad de la luz.

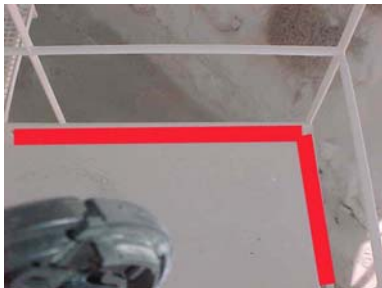
Fotografía nº 11 – CINTA/TC-301. Faltan rodapiés.

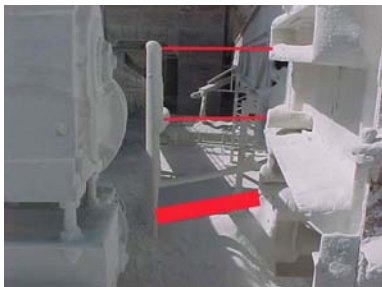
Fotografía nº 13 – CINTA/TC-301. Faltan barandillas.

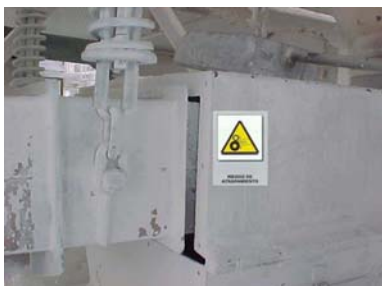
Fotografía nº 15 – ALIMENTADORES/AV-505/AV-506. Señalizar riesgo de atrapamiento.

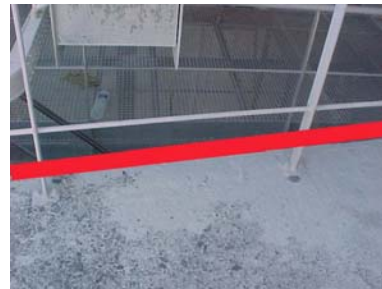
Fotografía nº 6 – VENTILADOR/VFM-H4. Faltan rodapiés.

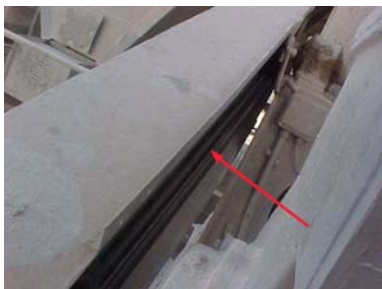
Fotografía nº 7 – VENTILADOR/VFM-H4. Resguardo de protección insuficiente.

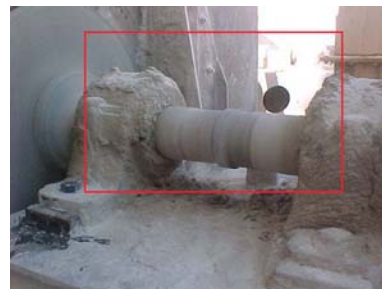
Fotografía nº 8 – VENTILADOR/VFM-H4. Falta resguardo de protección.

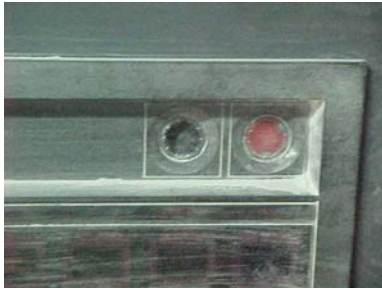
Fotografía nº 11 – COMPRESOR/AC-1210. Señalizar los órganos de accionamiento.

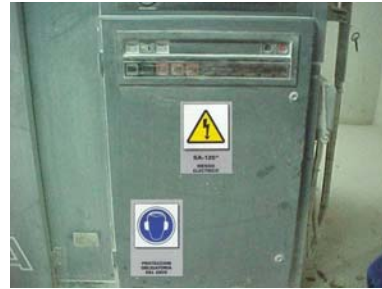
Fotografía nº 12 – COMPRESOR/AC-1210. Señalizar riesgo eléctrico y uso de cascos auditivos.

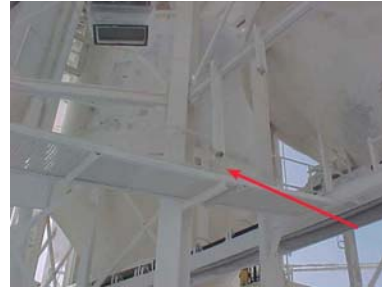
Fotografía nº 2 – ALIMENTADOR/AV-1200. Faltan elementos de seguridad en las plataformas de acceso.

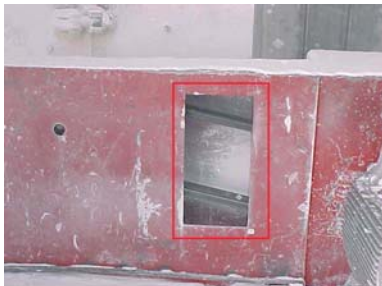
Fotografía nº 5 – MOLINOS/MB-1/MB-2. Resguardo insuficiente.

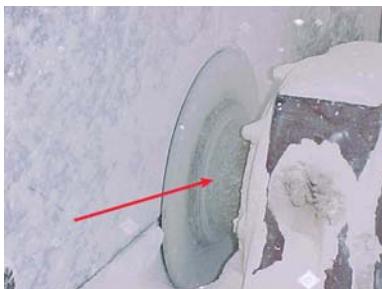
Fotografía nº 7 – MOLINOS/MB-1/MB-2. Falta resguardo.

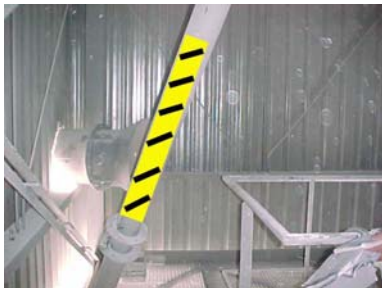
Fotografía nº 11 – VENTILADOR/VFM-1701. Señalizar riesgo de golpeo.

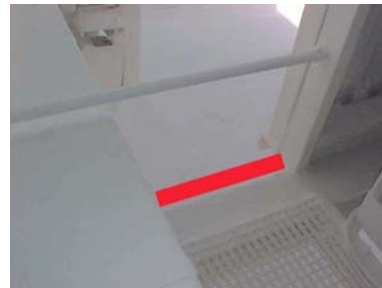
Fotografía nº 12 – SINFÍN/SF-1705. Faltan rodapiés.

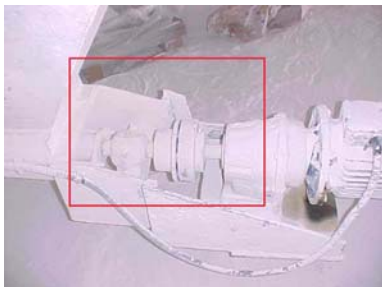
Fotografía nº 13 – SINFÍN/SF-TRSC. Falta resguardo de protección.

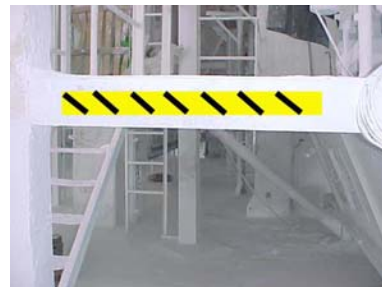
Fotografía nº 14 – SINFÍN/SF-TRSC. Señalizar riesgo de golpeo.

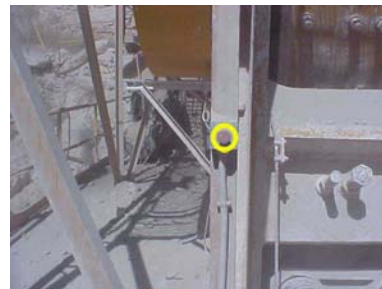
Fotografía nº 14 – CINTA/TC-562. Falta resguardo de protección.

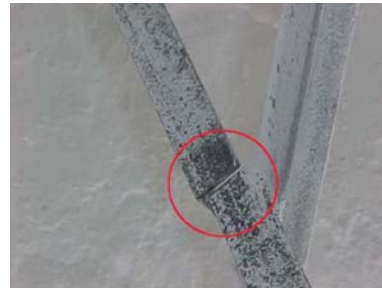
Fotografía nº 18 – CRIBA/CV-600. Reparar tramo intermedio de barandilla.

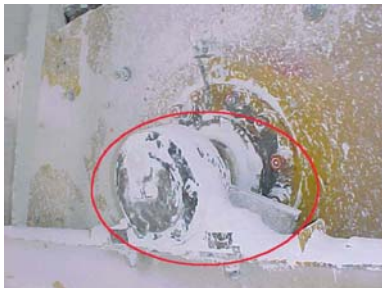
Fotografía nº 19 – CRIBA/CV-600. Falta resguardo de protección.

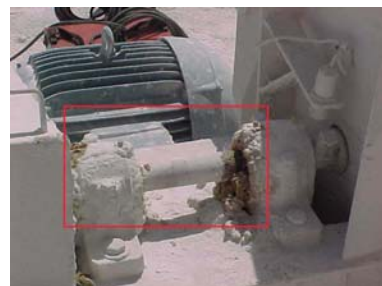
Fotografía nº 24 – VENTILADOR/VFM-6000. Resguardo insuficiente.

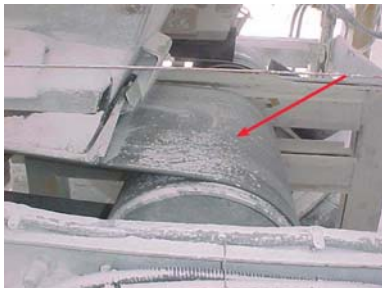
Fotografía nº 27 – CINTA/TC-603. Falta resguardo.

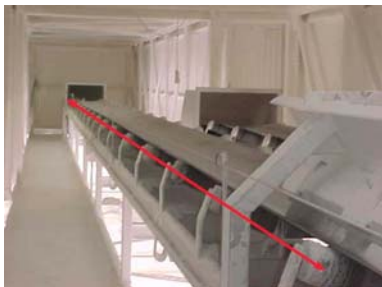
Fotografía nº 29 – CINTA/TC-603. Falta resguardo.

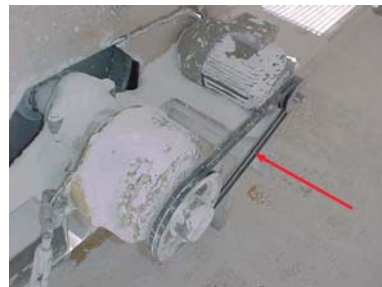
Fotografía nº 30 – CINTA/TC-603. Falta resguardo.

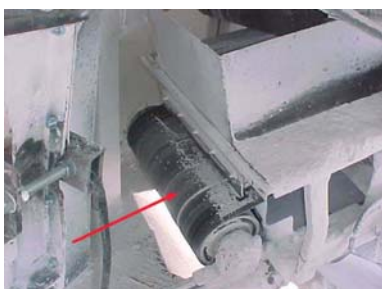
Fotografía nº 31 – CINTA/TC-605. Falta resguardo de protección.

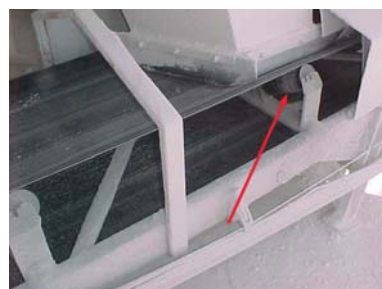
Fotografía nº 32 – CINTA/TC-605. Falta resguardo de protección.

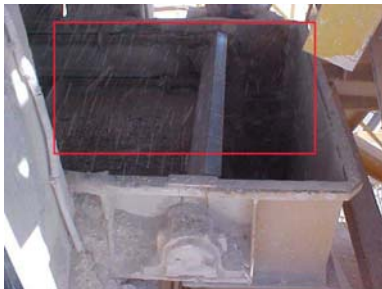
Fotografía nº 3 – RASCADOR/RC-03. Riesgo de atrapamiento.

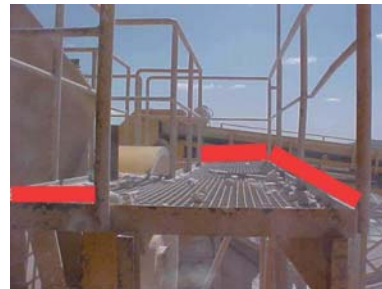
Fotografía nº 4 – CRIBA/CE-04. Faltan rodapiés.

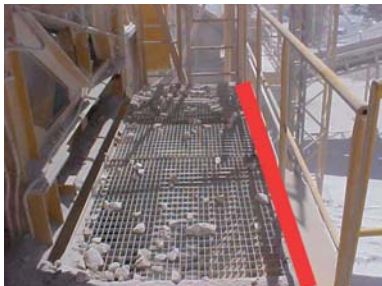
Fotografía nº 5 – CRIBA/CE-04. Faltan rodapiés.

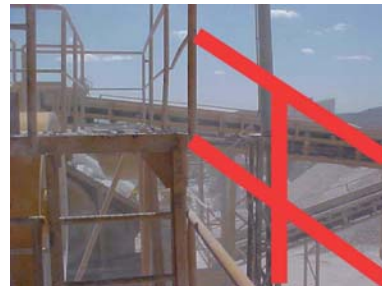
Fotografía nº 6 – CRIBA/CE-04. Elevar barandilla de nivel inferior.

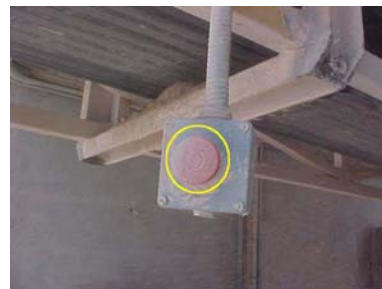
Fotografía nº 8 – CINTA/TC-06. Falta fondo amarillo señalizando la parada de emergencia.

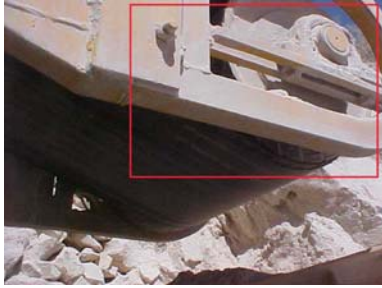
Fotografía nº 9 – CINTA/TC-06. Falta resguardo frente a riesgo de atrapamiento.

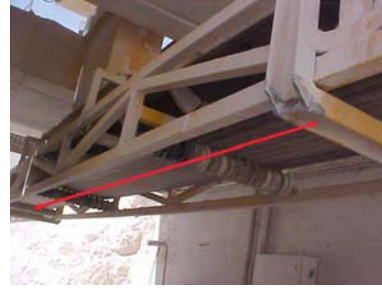
Fotografía nº 10 – CINTA/TC-06. Falta resguardo frente a riesgo de atrapamiento.

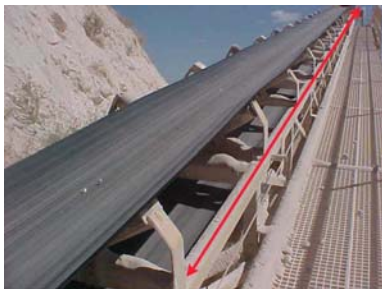
Fotografía nº 13 – CINTA/TC-07. Falta resguardo de protección.

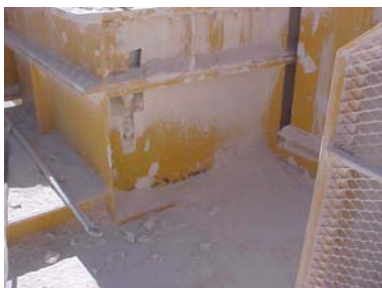
Fotografía nº 15 – MACHACADORA/MM-08. Resguardo insuficiente.

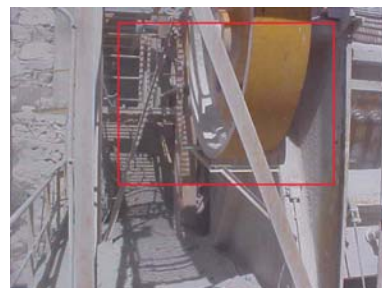
Fotografía nº 16 – MACHACADORA/MM-08. Falta resguardo de protección.

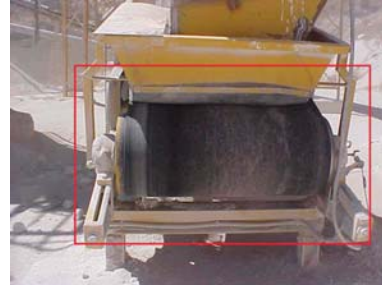
Fotografía nº 18 – CINTA/TC-10. Falta resguardo de protección.

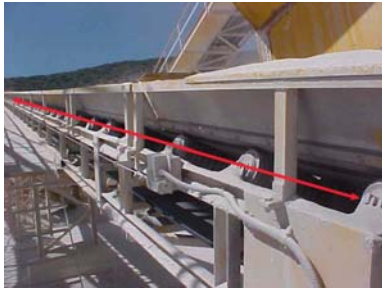
Fotografía nº 19 – CINTA/TC-10. Falta resguardo de protección.

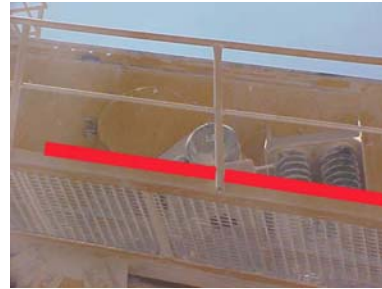
Fotografía nº 20 – CRIBA/CV-11. Faltan rodapiés.

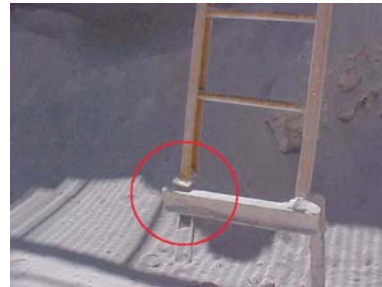
Fotografía nº 22 – CRIBA/CV-11. Escalera sin estabilidad

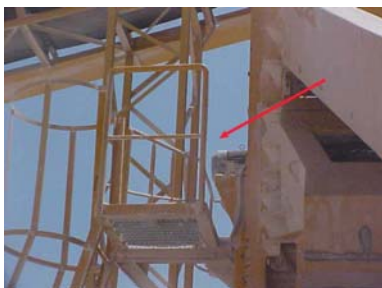
Fotografía nº 23 – CRIBA/CV-11. Huecos en la barandilla.

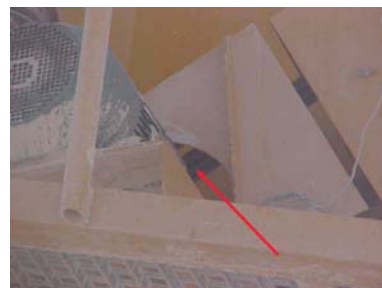
Fotografía nº 24 – CRIBA/CV-11. Resguardo insuficiente.

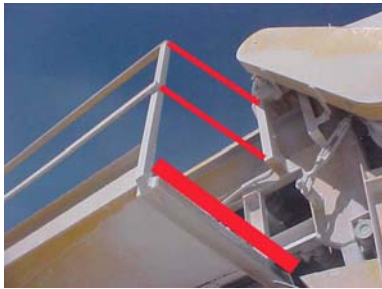
Fotografía nº 25 – CINTA/TC-13. Faltan barandillas.

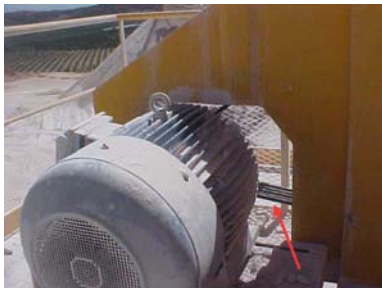
Fotografía nº 27 – MOLINO/MR-14. Resguardo de protección insuficiente.

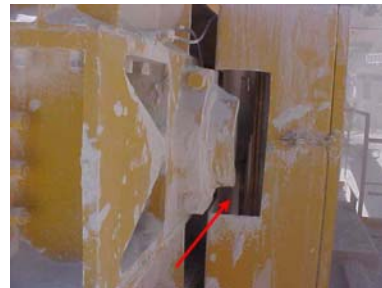
Fotografía nº 28 – MOLINO/MR-14. Resguardo de protección insuficiente.

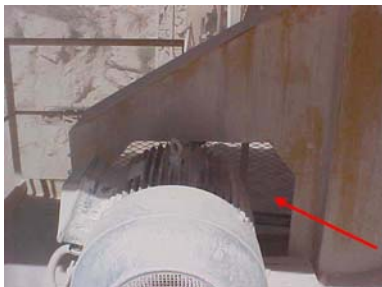
Fotografía nº 29 – MOLINO/MR-14. Resguardo de protección insuficiente.

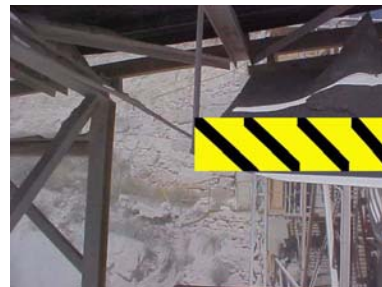
Fotografía nº 30 – MOLINO/MR-14. Señalizar riesgo de golpeo en la cabeza.

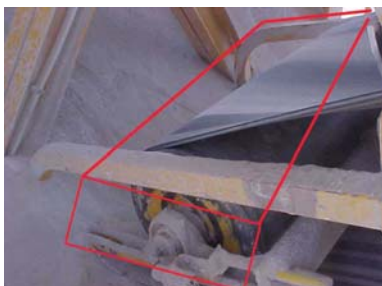
Fotografía nº 31 – CINTA/TC-15. Falta resguardo de protección.

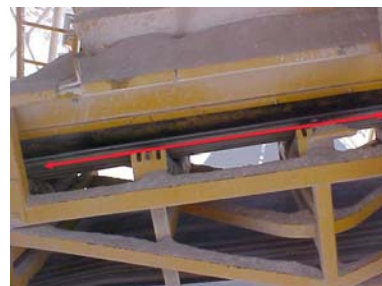
Fotografía nº 32 – CINTA/TC-15. Falta resguardo de protección hasta alcance de la mano.

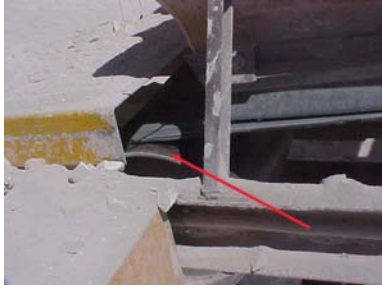
Fotografía nº 33 – CINTA/TC-17. Resguardo de protección insuficiente.

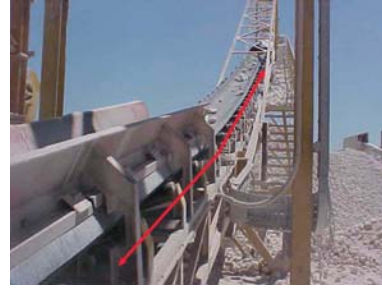
Fotografía nº 34 – CINTA/TC-17. Falta resguardo de protección.

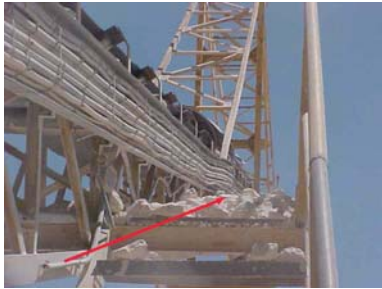
Fotografía nº 35 – CINTA/TC-17. Riesgo de tropiezo por material de producción.

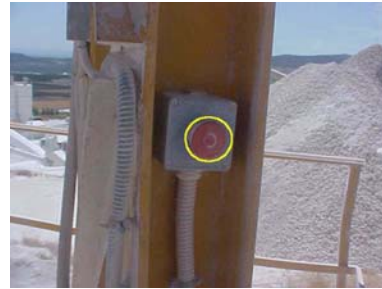
Fotografía nº 36 – MOLINO/MM-20. Falta señalización de parada de emergencia.

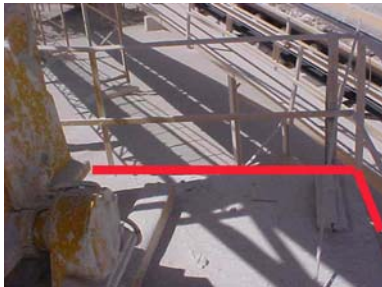
Fotografía nº37 – MOLINO/MM-20. Faltan rodapiés.

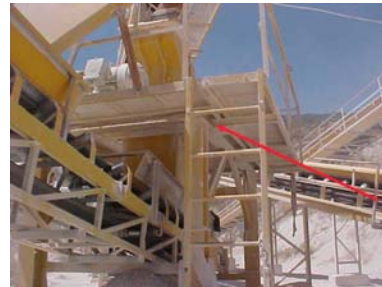
Fotografía nº 38 – MOLINO/MM-20. Falta quitamiedos de protección en la escalera.

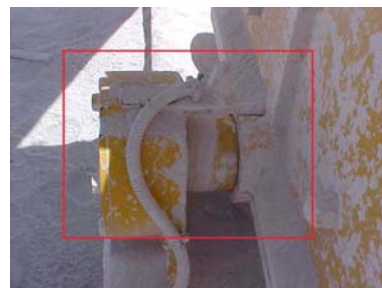
Fotografía nº 40 – MOLINO/MM-20. Falta resguardo de protección.

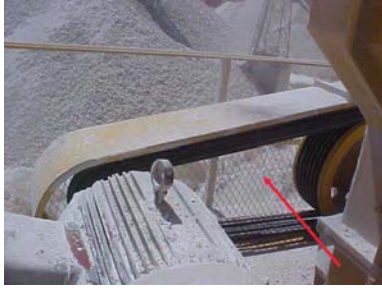
Fotografía nº 41 - MOLINO/MM-20. Resguardo de protección insuficiente.

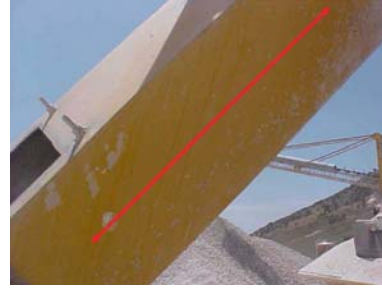
Fotografía nº 42 - MOLINO/MM-20. Señalizar riesgo de golpeo en la cabeza.

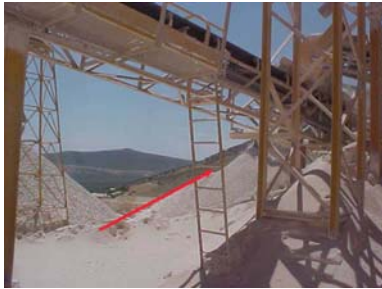
Fotografía nº 43 - CINTA/TC-18. Falta quitamiedos de protección en la escalera.

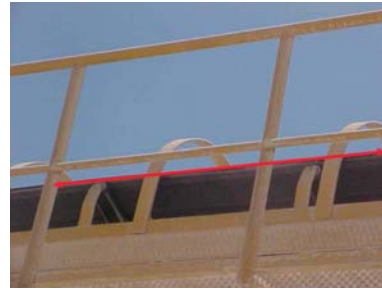
Fotografía nº 44 - CINTA/TC-18. Falta resguardo de protección.

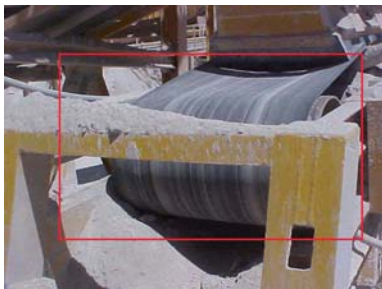
Fotografía nº 45 - CINTA/TC-18. Falta resguardo de protección.

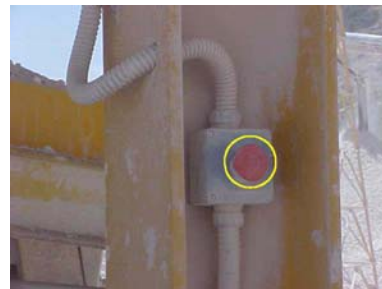
Fotografía nº 46 - CINTA/TC-21. Falta señalar la parada de emergencia.

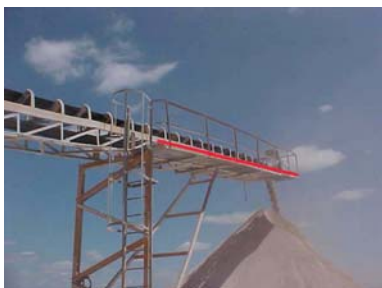
Fotografía nº 47 - CINTA/TC-21. Faltan rodapiés.

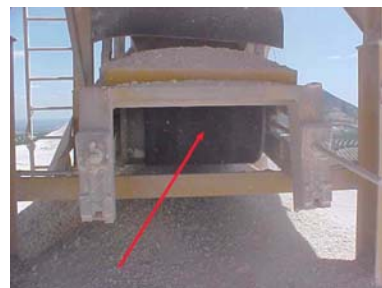
Fotografía nº 48 - CINTA/TC-21. Falta resguardo.
