ANEXO II:

“REPORTAJE FOTOGRÁFICO DE DEFECTOS

IDENTIFICACION GRÁFICA DE EQUIPOS Y DEFECTOS

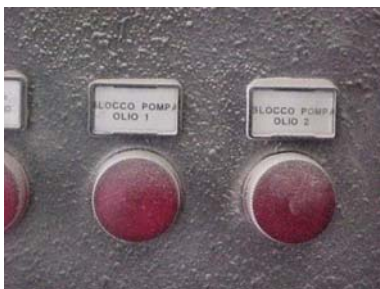
Fotografía nº 7 – CALDERA IVAR ODE. Señalizar los órganos de accionamiento en castellano.

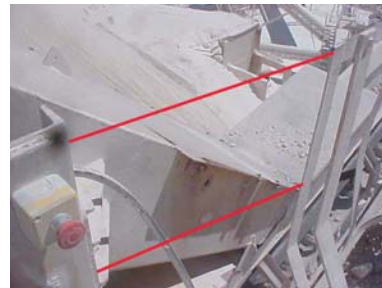
Fotografía nº 28 – CRIBA/CV-104. Huevo en la barandilla.

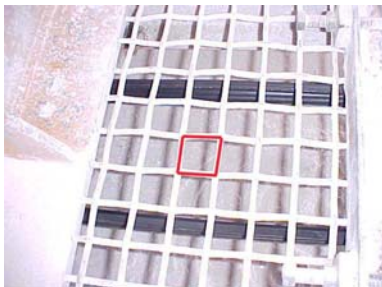
Fotografía nº 61 – MOLINO/MV-2352. Resguardo insuficiente por tamaño de la luz de malla.

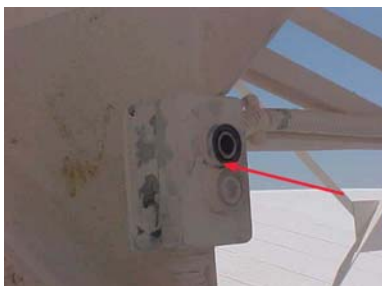
Fotografía nº 71 – SINFÍN/SF-22. Accionamiento sin identificar.

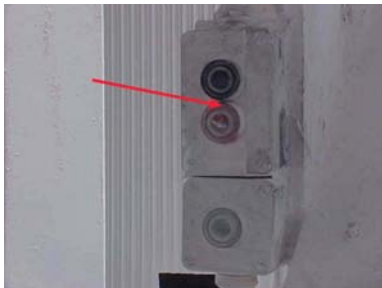
Fotografía nº 75 – SINFÍN/SF-23. Accionamientos sin identificar

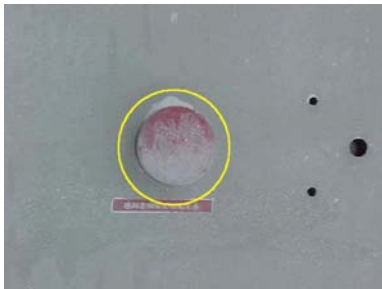
Fotografía nº 3 – MOLINOS/MB-1/MB-2. Falta fondo amarillo.

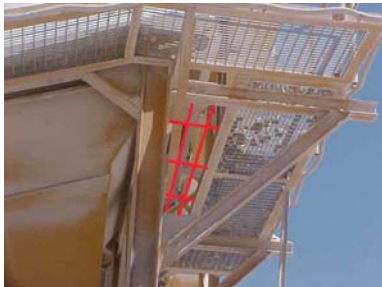
Fotografía nº 21 – CRIBA/CV-11. Huevo en la plataforma de acceso.

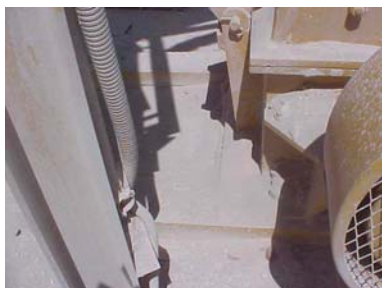
Fotografía nº 39 – MOLINO/MM-20. Cerrar el paso para evitar riesgo de tropiezo.
